Asbestinventarisatetest

Gelindenstraat 137B/1, 3870 Heers

Attestnummer : 20250625-000459.000

Uitgegeven op : 25.06.2025

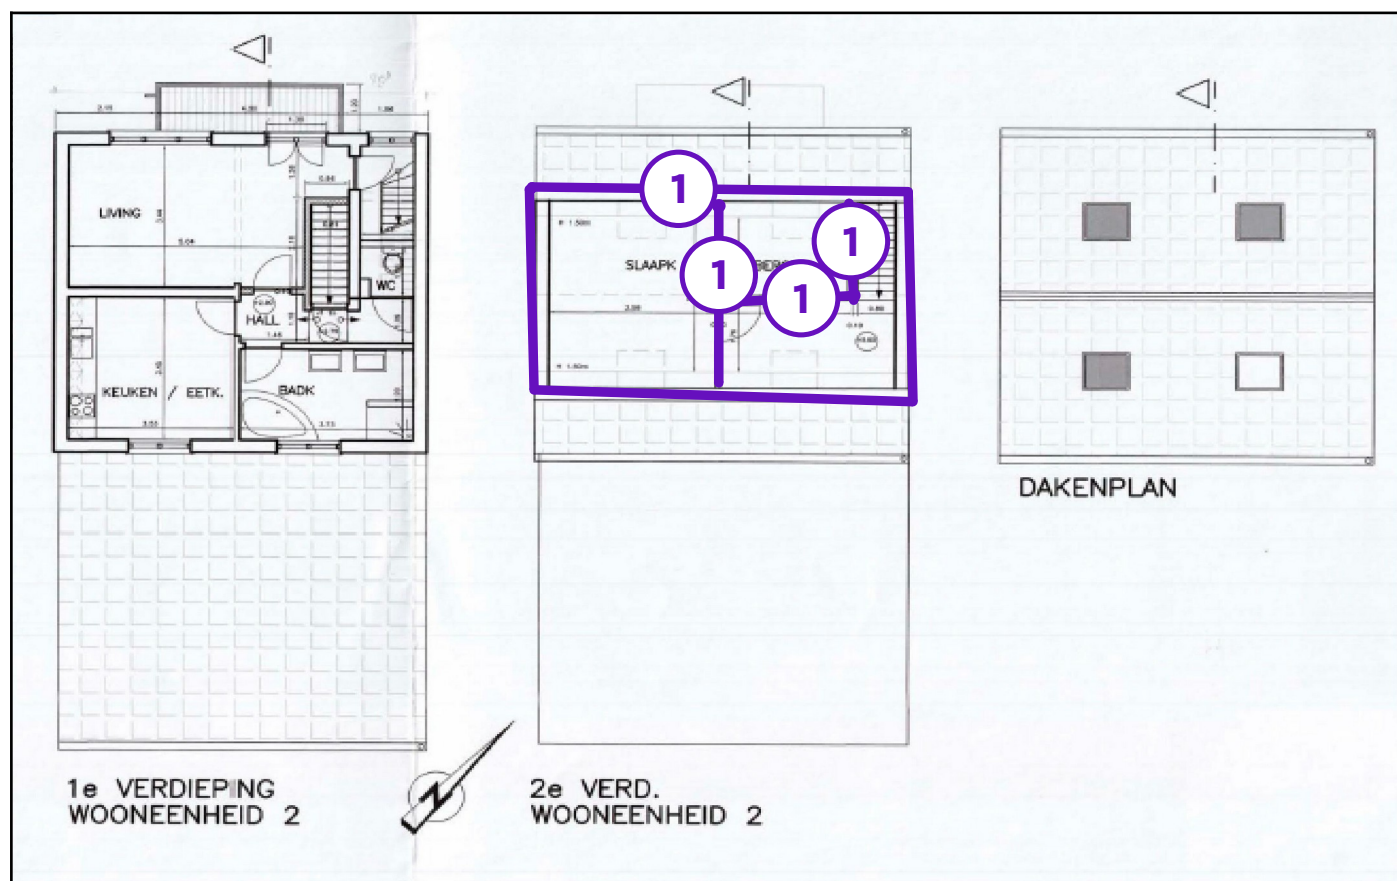
Plan 1.1: vloerplan 137B

De plafonds en muren werden afgewerkt met niet-asbestverdachte voorzetpanelen die inspectie van de bedekte structuur (opbouw, pleisterwerk) verhinderen.

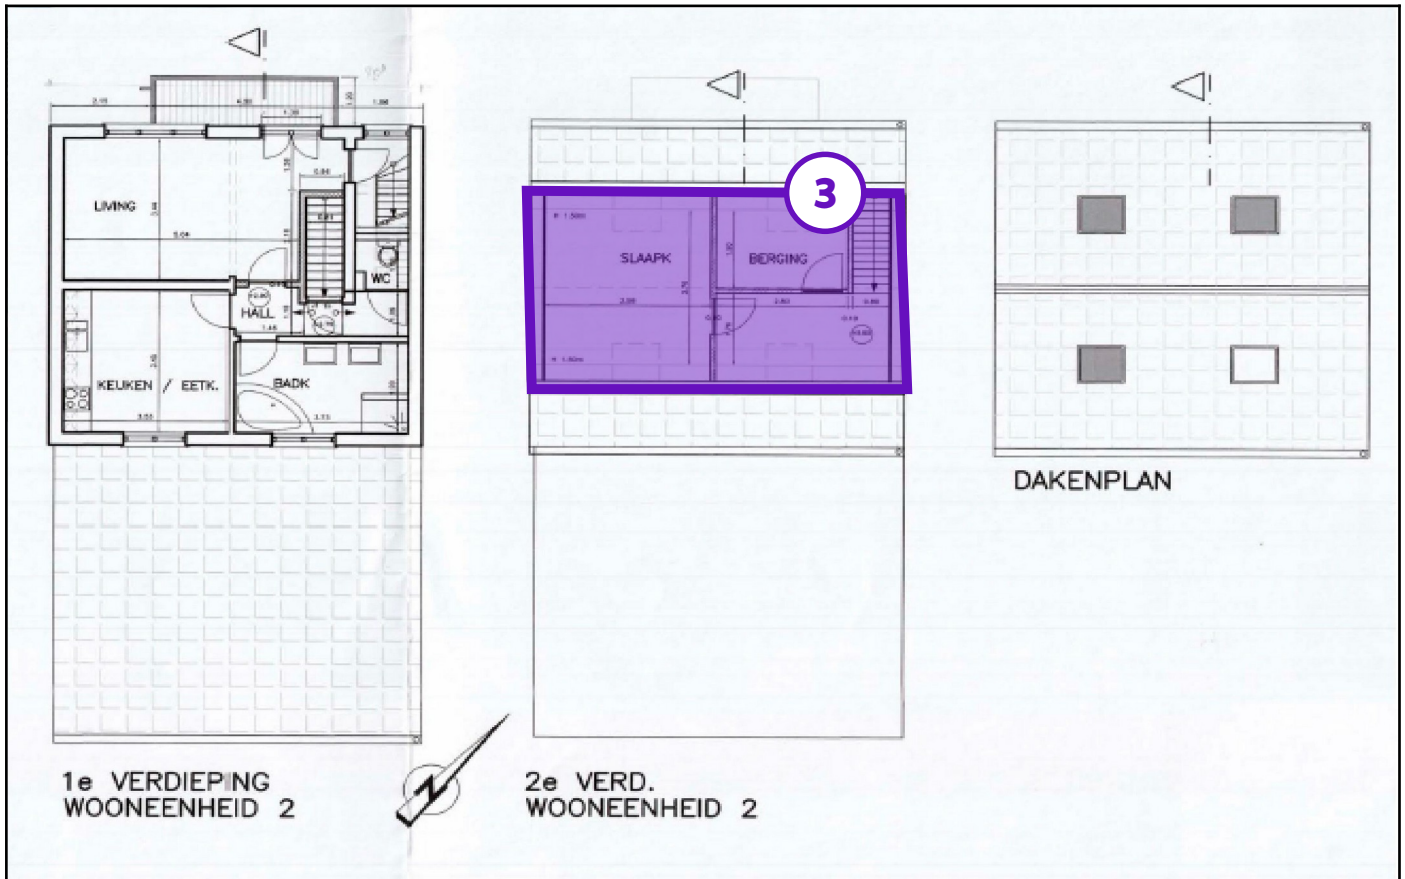
Plan 1.2: vloerplan 137B

De afsmeerlaag aan de voegen van gipskartonplaten zijn mogelijk asbesthoudend. Omdat de voegen moeilijk waarneembaar zijn (gipskartonplaten zijn doorgaans geschilderd of behangen), valt dit niet onder de noemer van een 'niet-destructief' onderzoek.

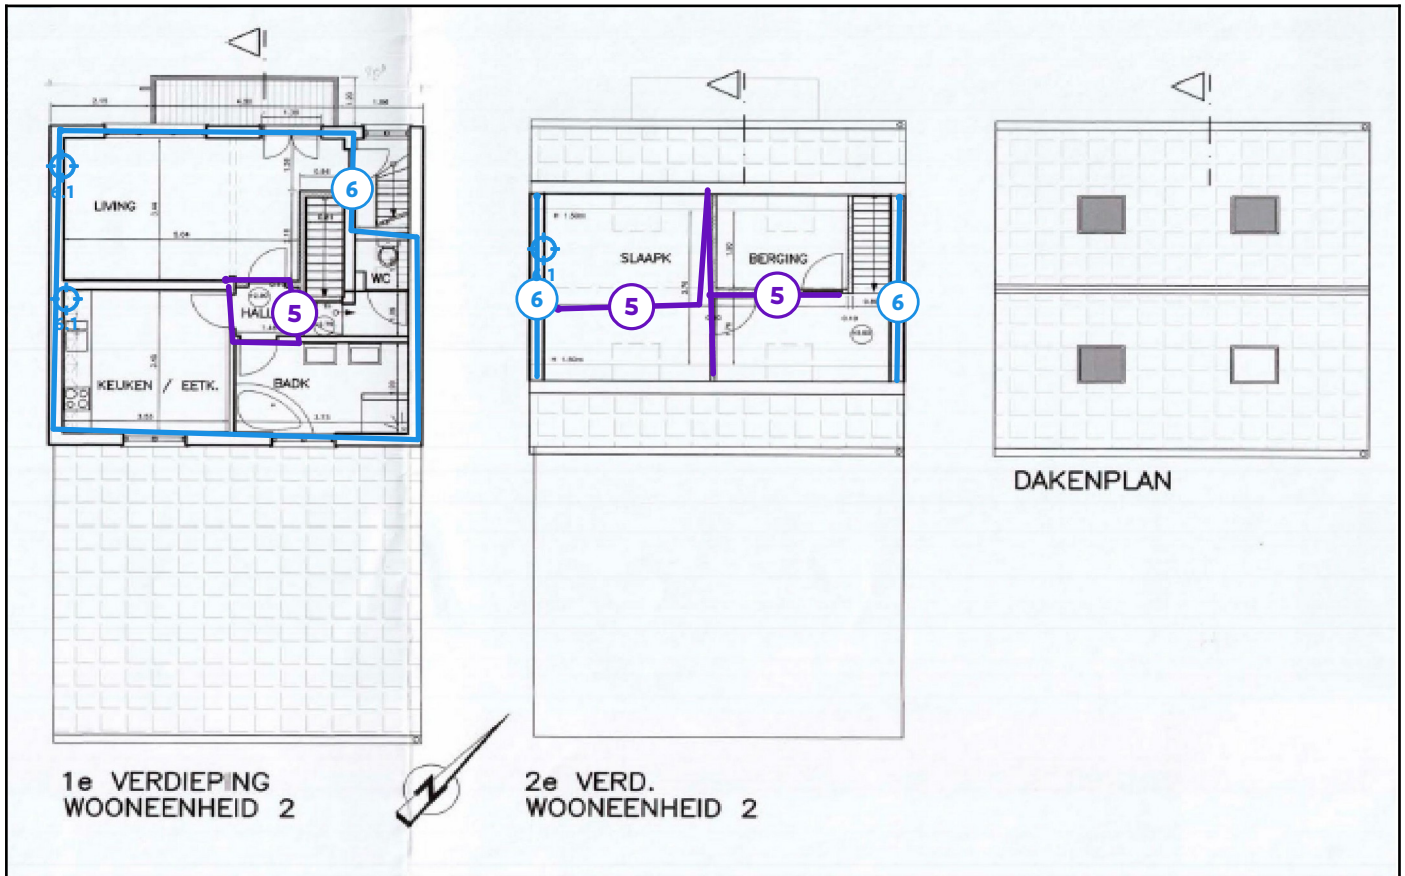
Plan 1.4: vloerplan 137B

De muren werden afgewerkt met niet-asbestverdachte voorzetpanelen die inspectie van de bedekte structuur (opbouw, pleisterwerk) verhinderen.

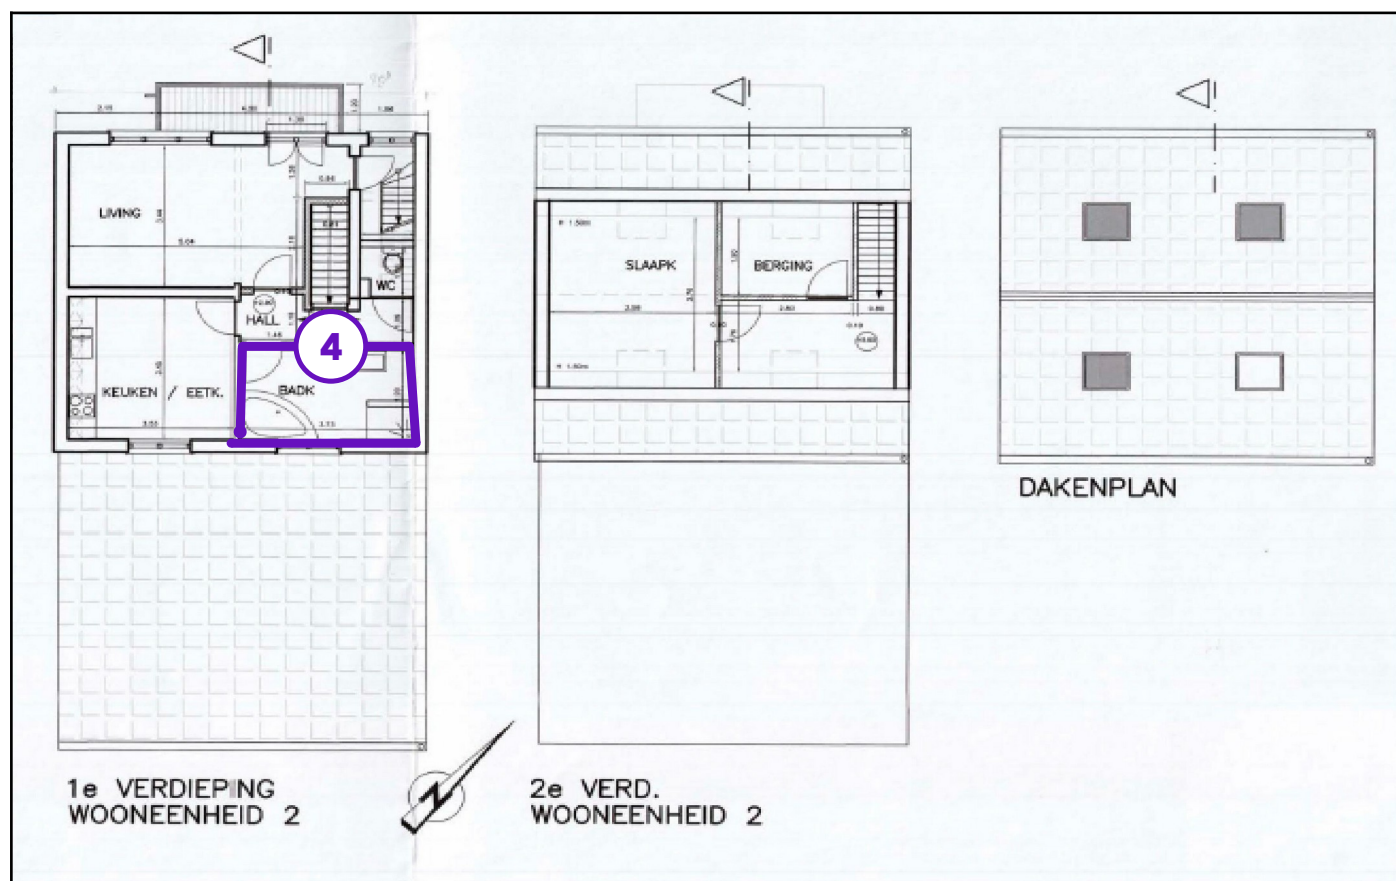
Plan 1.6: vloerplan 137B

Binnenwanden afgewerkt met een intacte laag faiencetegels zonder zichtbare beschadigingen. Inspectie van de onderliggende lijmlaag of tegels zelf is niet mogelijk zonder uitbreiding naar een destructief onderzoek. Tegels zijn geplaatst na 2001 en zijn vermoedelijk asbestvrij net als de tegellijm

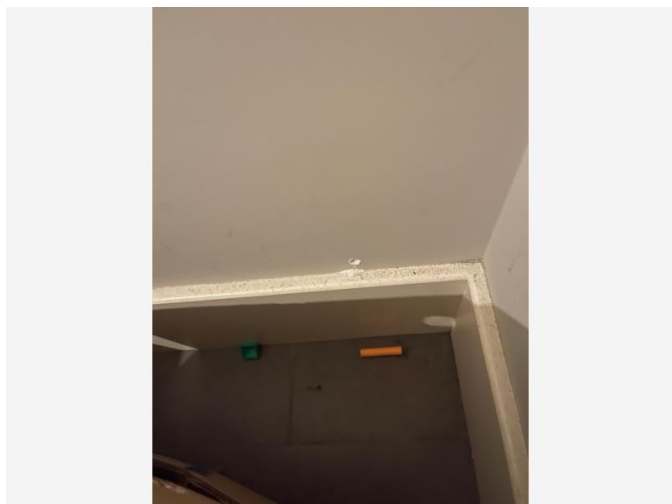
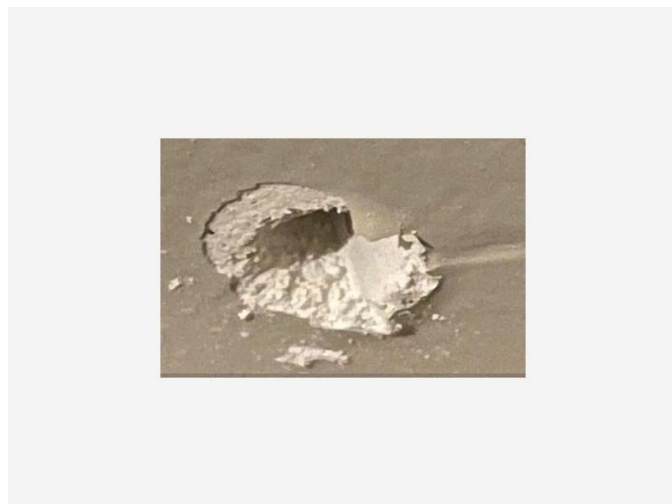
Conclusie

Geen asbest

#	Type	Referentie	Resultaat
6.1	Mengmonster	24/6/b1 : pleister muur	Geen asbest

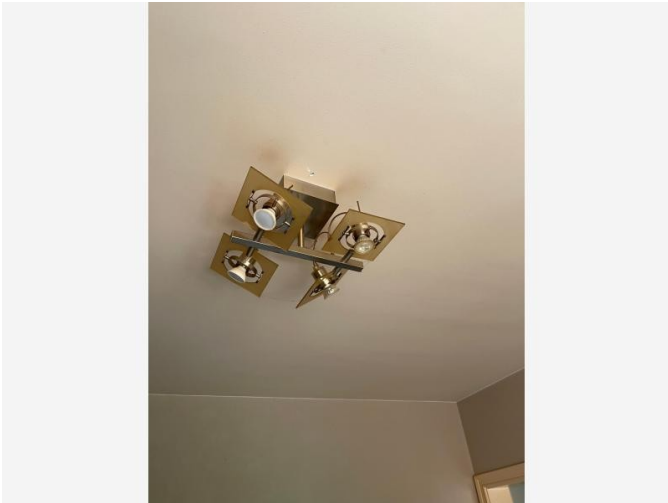
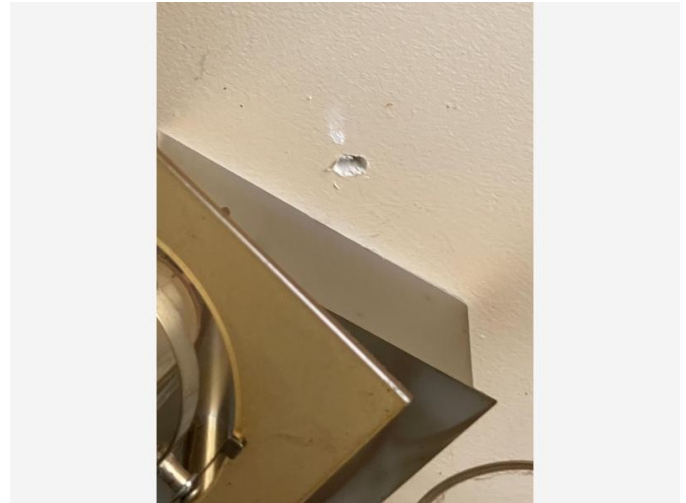
Fiche 7: Pleisterwerk plafonds

Conclusie

Geen asbest

#	Type	Referentie	Resultaat
7.1	Mengmonster	24/6/b2 : pleister plafond	Geen asbest
