Asbestinventarisatetest

Leeuwerik 5, 3800 Sint-Truiden

Attestnummer : 20251013-000066.000

Uitgegeven op : 13.10.2025

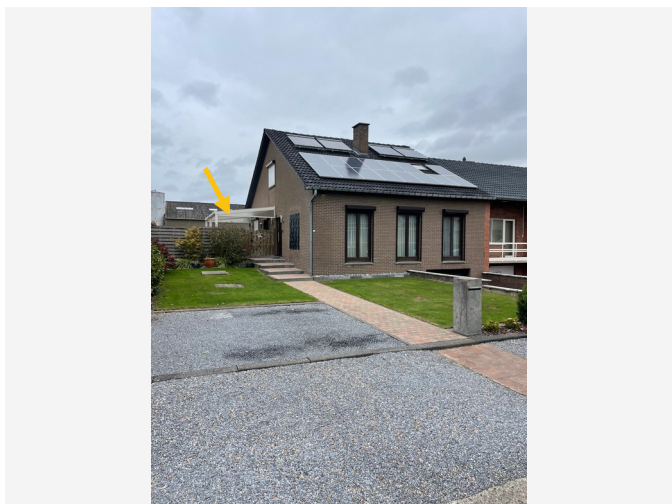
Geen asbest.

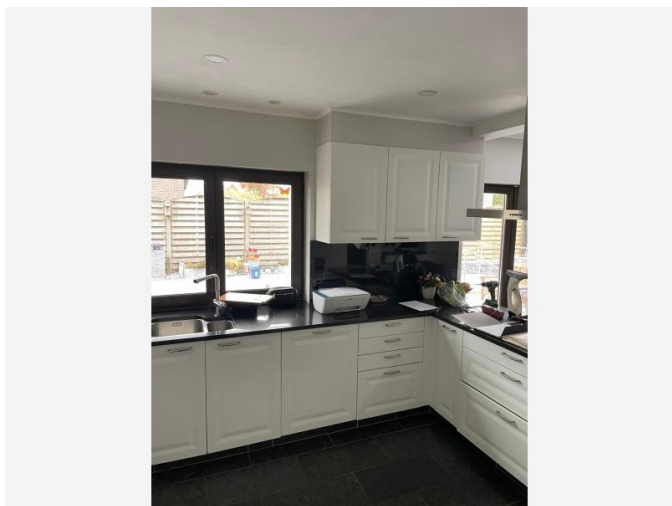
Keuken is van na 2001.

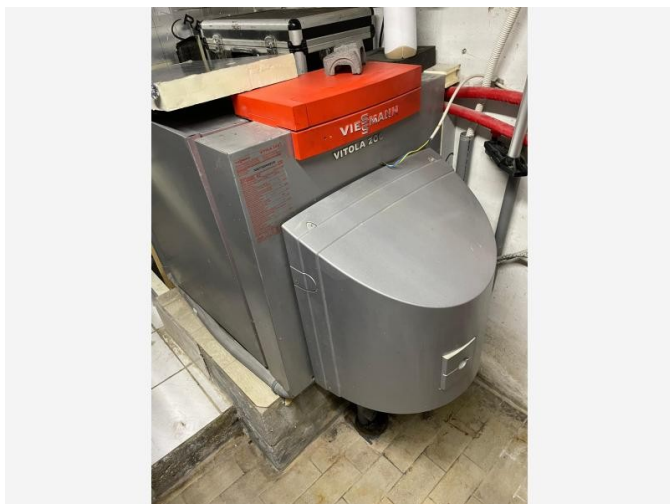
Tijdens onze inspectie hebben we geen bouwjaar kunnen achterhalen van de stookketel. Het uiterlijk van het toestel doet vermoeden dat het in gebruik is genomen vóór 2001 en mogelijk tot een risicobouwjaar behoort, wat inhoudt dat er eventueel asbestverdachte toepassingen in aanwezig kunnen zijn. Het is daarom van groot belang om de techniekier hiervan op de hoogte te stellen bij werkzaamheden en, indien nodig, een asbestdeskundige in te schakelen die kan meedenken over de mogelijke aanwezigheid van asbestverdachte toepassingen tijdens de werkzaamheden aan het toestel. Wij als deskundigen mogen geen toestellen demonteren om verdachte toepassingen op te sporen.

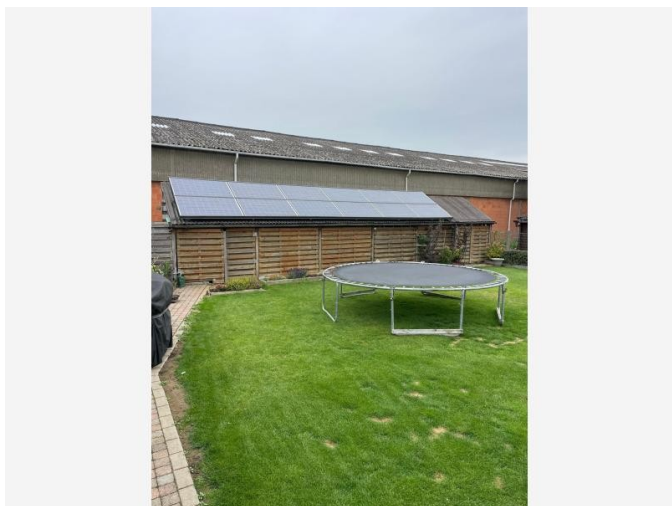
geen asbest.

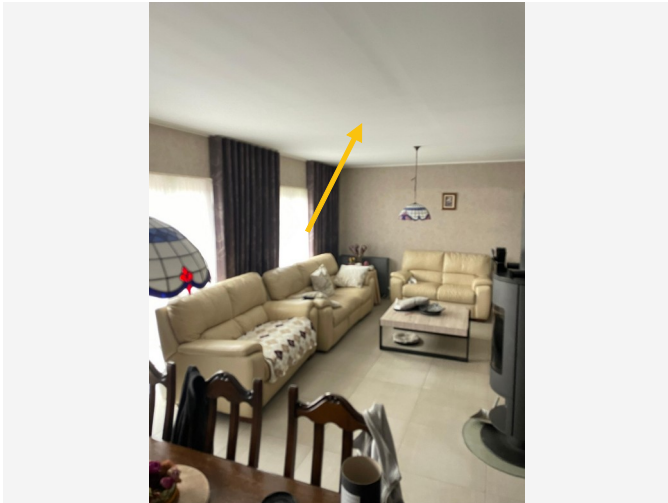
De plafonds in de gehele woning bestaan uit gyproc.

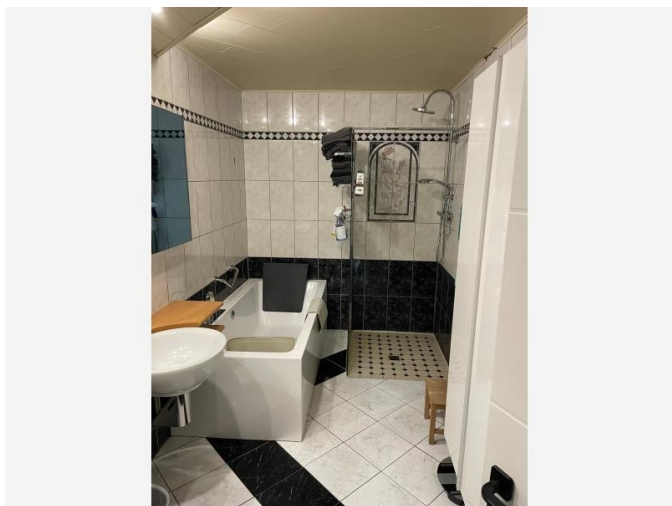
Badkamer en is van na renovatie 2001.

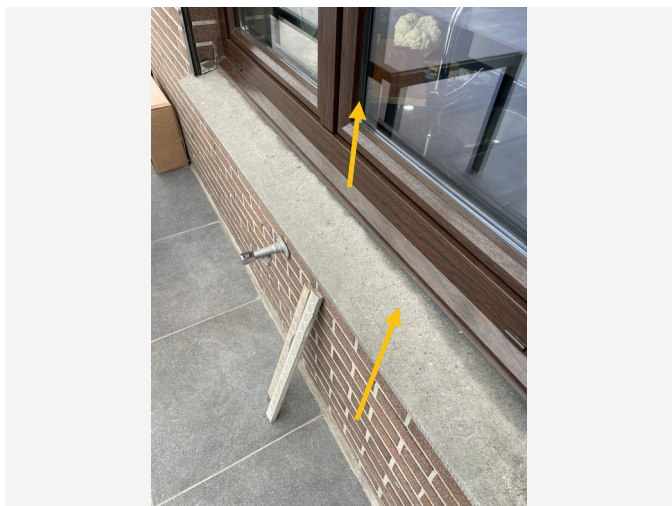
Alle ramen zijn dubbele beglazing afgekit met rubber of siliconen.

Venstertabletten bestaan uit natuursteen.

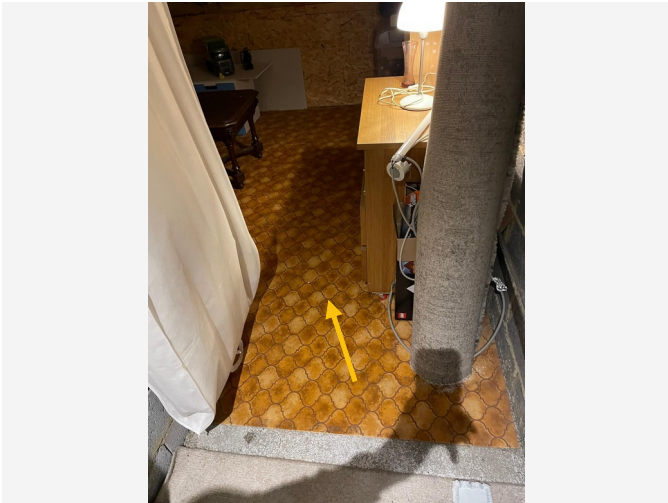
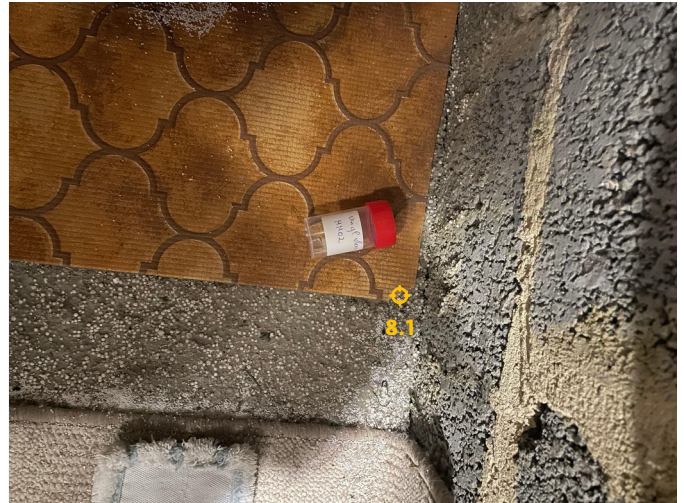
Fiche 8: Vinylvloer (staalnummer+hoeveelheid)

Geen asbest

#	Type	Referentie	Resultaat
8.1	Puntmonster	mm02	Geen asbest

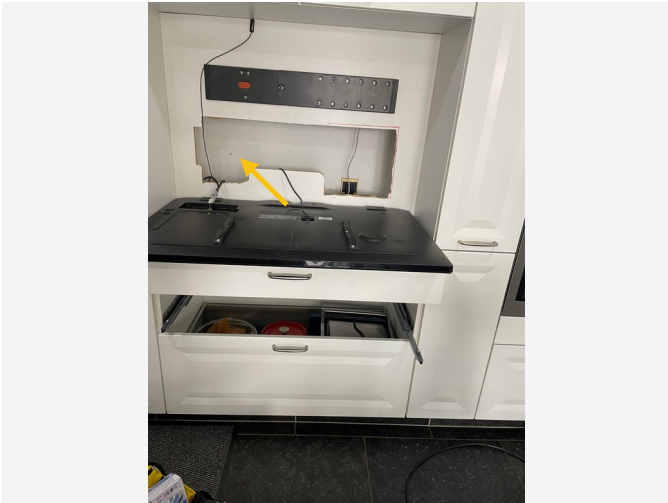
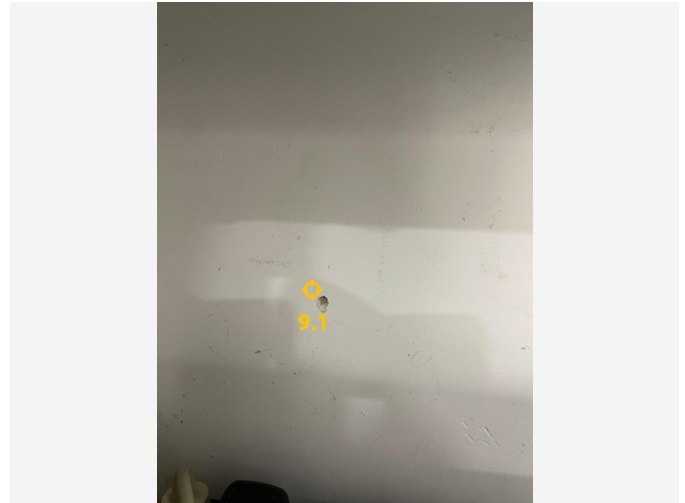
Geen asbest

#	Type	Referentie	Resultaat
9.1	Mengmonster	M01	Geen asbest
