# Asbestinventarisatetest

St.-Gertrudisstraat 28, 3400 Landen

Attestnummer : 20230927-000188.000

## Niet-asbestveilig

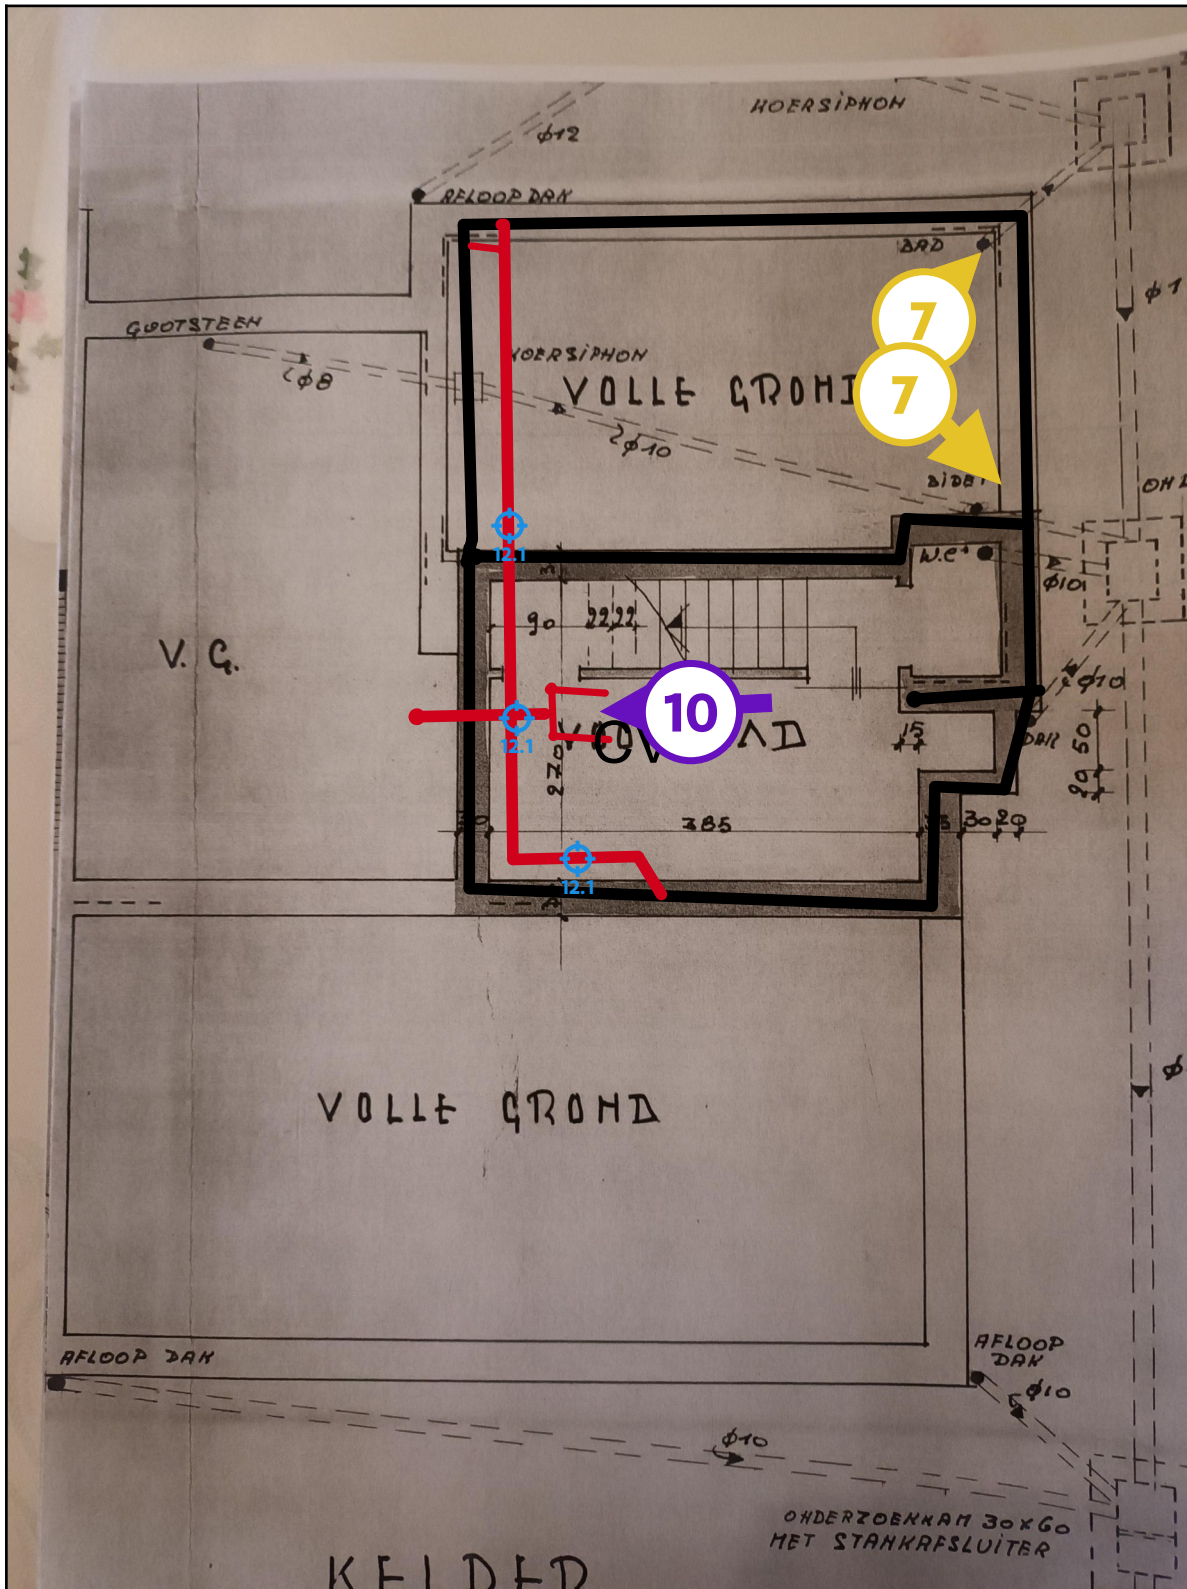
## Plan 1.3: Plan kelder

7. Bitumen koppeling in gres buis kelder.	Asbestmateriaal	Zorgvuldig beheren
10. CV ketel buiderus.	Advies	-
12. Buisisolatie kelder ruimte.	Geen asbest	-
12.1 Code: S3	Mengmonster	-

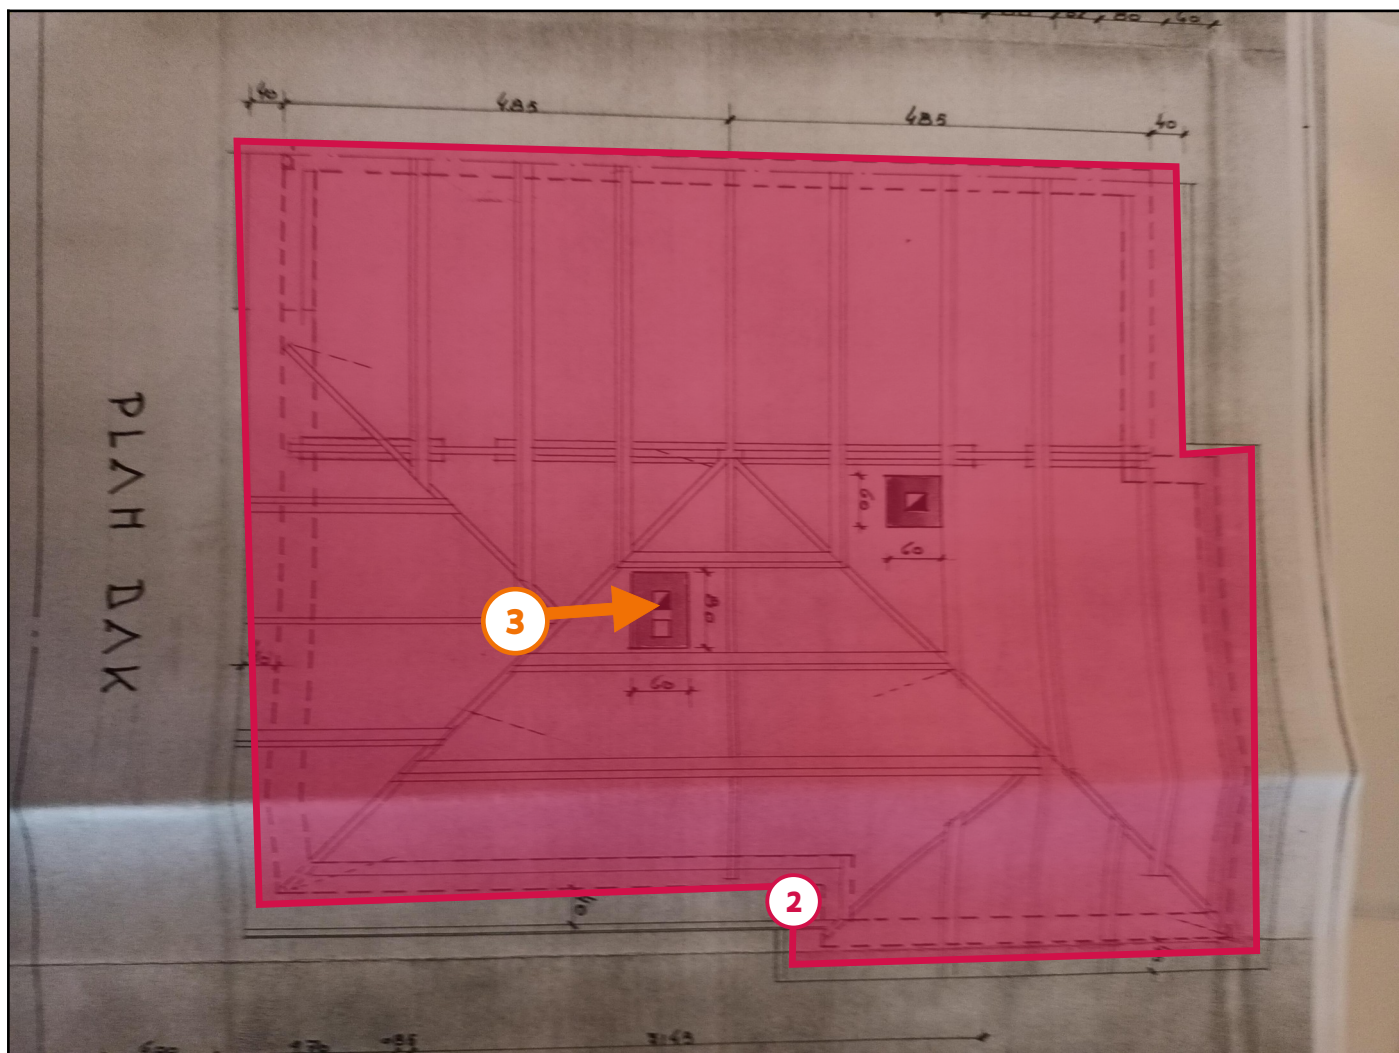
## Plan 1.4: Plan dak

Beschrijving	Type	Actie
2. Dakleien woonhuis.	Asbestmateriaal	<a href="#">Dringend verwijderen</a>
3. Schouwhoud op stenen schouw.	Asbestmateriaal	<a href="#">Verwijderen</a>

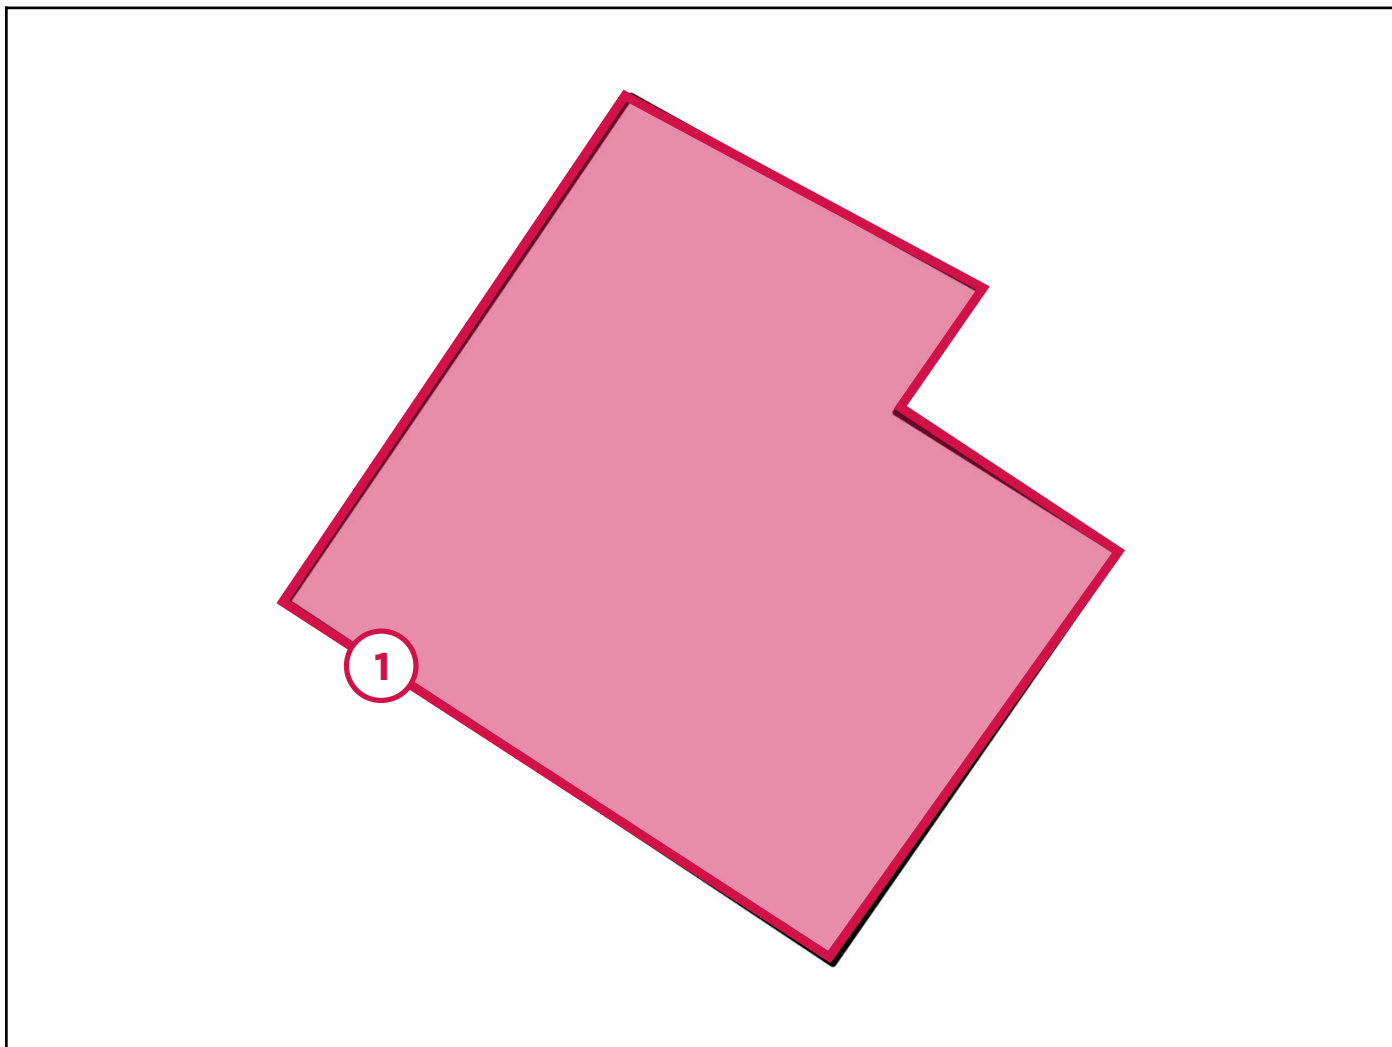
## Plan 2.1: Tuinhuis plan

Beschrijving	Type	Actie
1. Golfplaten dak op tuinhuis en kippenhok.	Asbestmateriaal	Dringend verwijderen

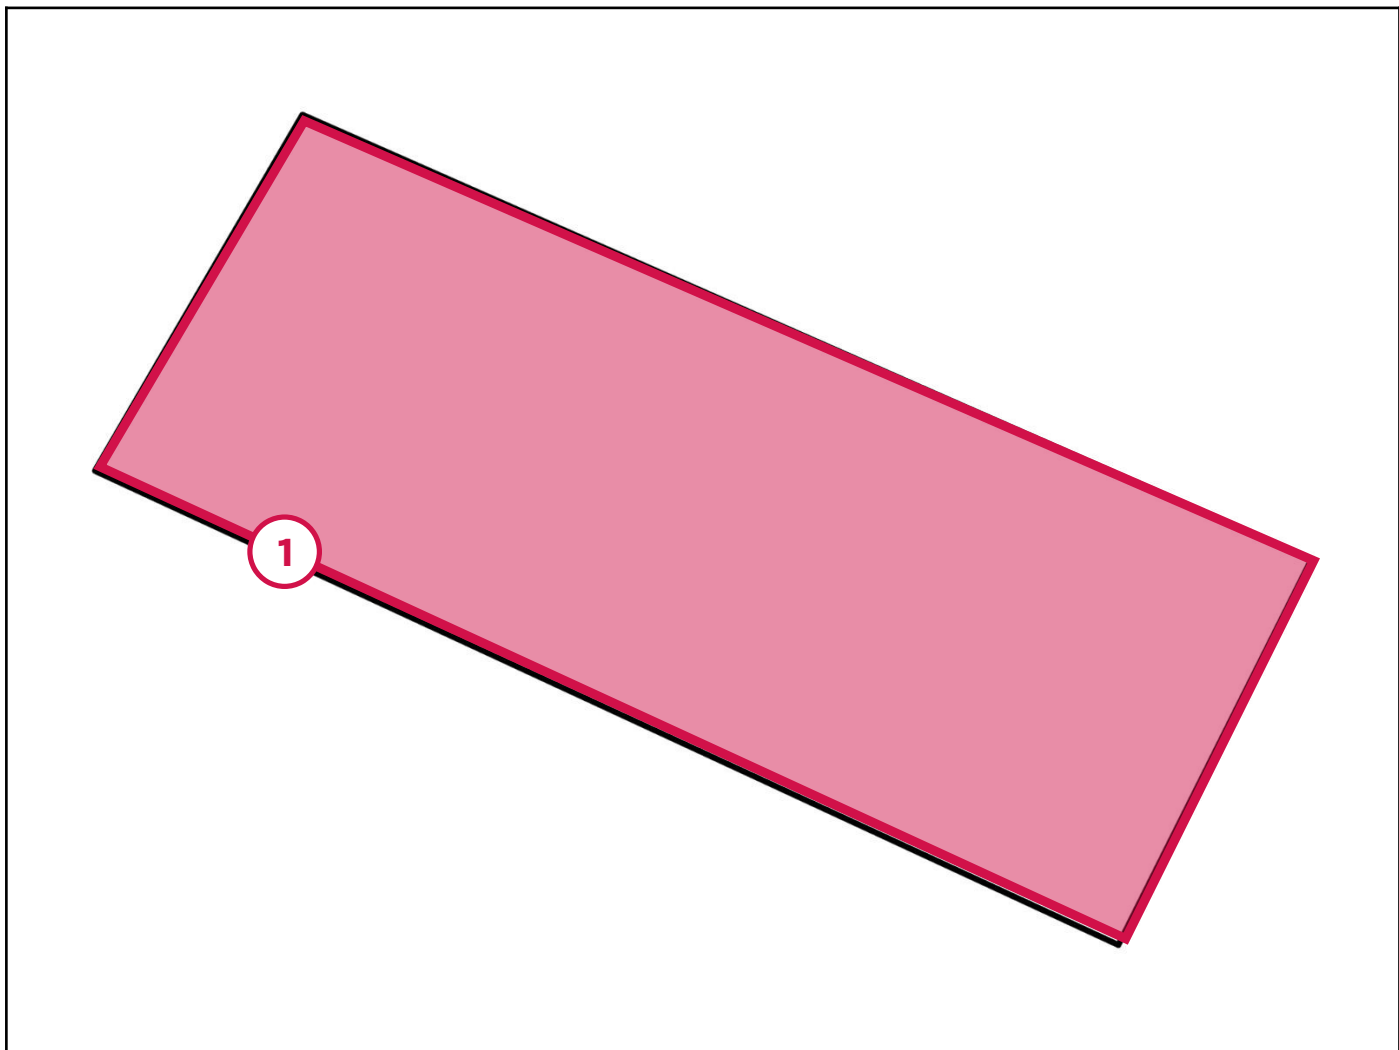
## Plan 3.1: kippenhok plan

Beschrijving	Type	Actie
1. Golfplaten dak op tuinhuis en kippenhok.	Asbestmateriaal	Dringend verwijderen

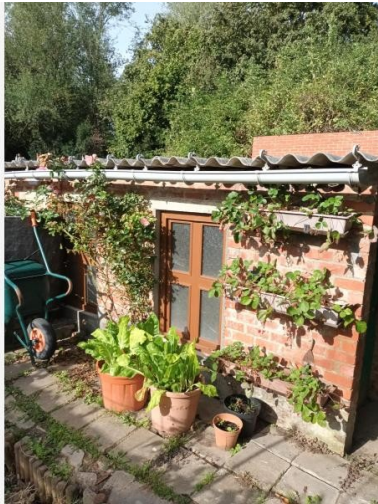
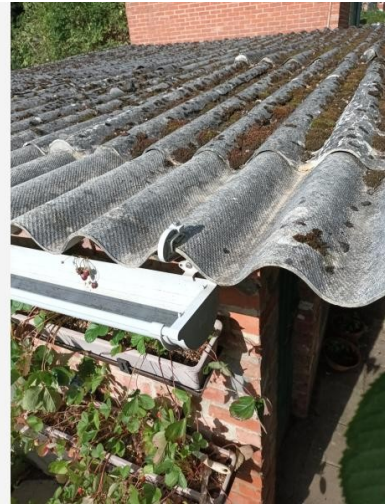
Eindbeoordeling materiaalrisico	Hoog materiaalrisico en/of hoge kans op vezelvrijgave
---------------------------------	---

Gebondenheid	Categorie 1: hechtgebonden in oorsprong
Asbestsoort (vezeltype)	Crocidoliet aanwezig
Asbestconcentratie	Laag (< 50%)
Afschermingsgraad van het gehele materiaal	Geheel of deels (ook) vrij aan de binnenlucht
Toestand van het materiaal	Matig beschadigd, matig verweerd

Beschrijving	Golfplaten dak op tuinhuis en kippenhok.
Omgeving	Grenst aan binnen- en buitenlucht
Primaire drager	Schuin dak
Asbestmateriaal	Dak- en gevelbekleding - Golfplaat

**Dringend verwijderen**

Indien mogelijk de ondervloer afdekken , golfplaten voorzichtig verwijderen, extra fixeren, niet breken , niet gooien, onmiddellijk verpakken of voorzichtig in container met asbestbag plaatsen

onmiddellijk verpakken of voorzichtig in container met asbestbag plaatsen. De constructiebalken zullen ook gereinigd worden met vochtige doeken en hepa stofzuiger .

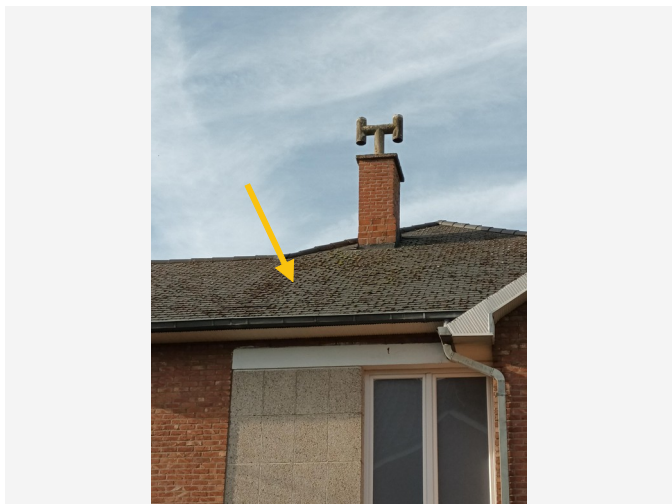
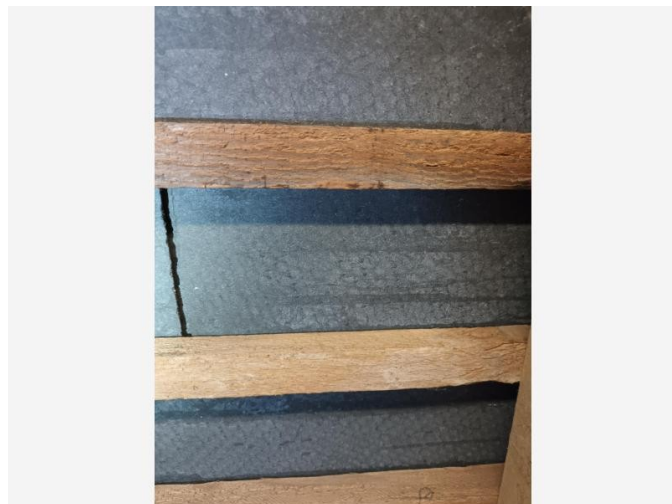
Eindbeoordeling materiaalrisico	Hoog materiaalrisico en/of hoge kans op vezelvrijgave
---------------------------------	---

Gebondenheid	Categorie 1: hechtgebonden in oorsprong
Asbestsoort (vezeltype)	Crocidoliet aanwezig
Asbestconcentratie	Laag (< 50%)
Afschermingsgraad van het gehele materiaal	Geheel of deels (ook) vrij aan de binnenlucht
Toestand van het materiaal	Matig beschadigd, matig verweerd

Beschrijving	Dakleien woonhuis.
Omgeving	Grenst aan binnen- en buitenlucht
Primaire drager	Schuin dak
Asbestmateriaal	Dak- en gevelbekleding - Lei, shingle
Bindmiddel van asbestmateriaal	Cement

**Dringend verwijderen**

Indien mogelijk de ondervloer afdekken , leien voorzichtig verwijderen, extra fixeren, niet breken , niet gooien, onmiddellijk verpakken of voorzichtig in container met asbestbag plaatsen

Bij leien geen storkokers gebruiken.

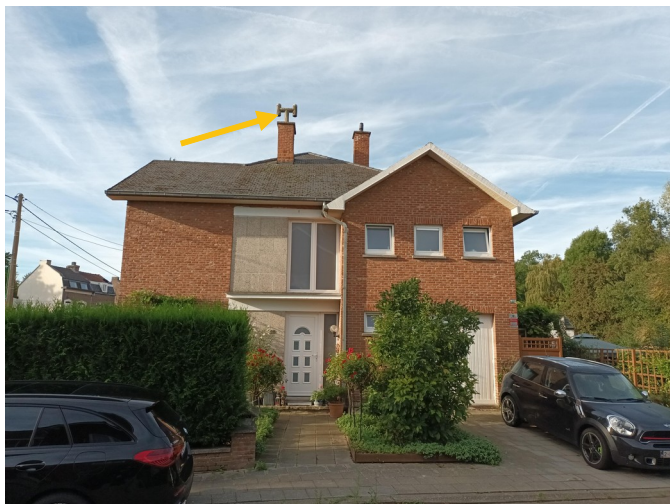
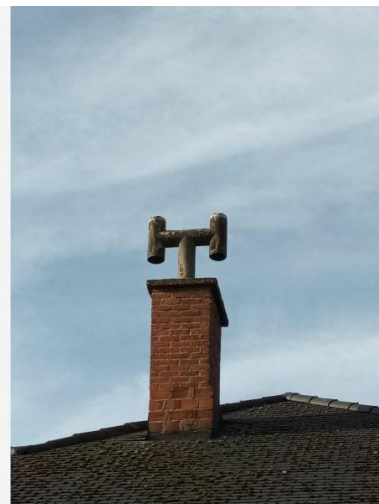
Eindbeoordeling materiaalrisico	Laag materiaalrisico en/of verlaagde kans op vezelvrijgave
---------------------------------	--

Gebondenheid	Categorie 1: hechtgebonden in oorsprong
Asbestsoort (vezeltype)	Crocidoliet aanwezig
Asbestconcentratie	Laag (< 50%)
Afschermingsgraad van het gehele materiaal	Geheel of deels vrij aan de buitenlucht
Toestand van het materiaal	Licht beschadigd, licht verweerd. Intact materiaal type Pical – asbestboard of categorie III 'gebondenheid'

Beschrijving	Schouwhoud op stenen schouw.
Omgeving	Buiten
Primaire drager	Op stenen schouw.
Asbestmateriaal	Schouwhoed, ventilatiekap (anti-windval)
Bindmiddel van asbestmateriaal	Cement
Gebondenheid op basis van bindmiddel	Hecht
Hoeveelheid (gewicht - aantal)	<ul style="list-style-type: none"><li>• 10,00 kg - 1 stuk</li></ul>
Totaal gewicht	10,00 kg
Eenvoudig bereikbaar	Ja
Bevestigingswijze	<ul style="list-style-type: none"><li>• Verlijmd, ingegoten, versmeerd</li></ul>
Identificatiemethode	Vaststelling zonder monsternamen

Verwijderen

- Eenvoudige handelingen: mag via doe-het-zelf of door werknemer(s) met opleidingsattest eenvoudige handelingen  
Beitel de toepassing voorzichtig los zonder breken en plaats in een asbest bag, breng naar een containerpark, het dragen van beschermende kledij is verplicht.

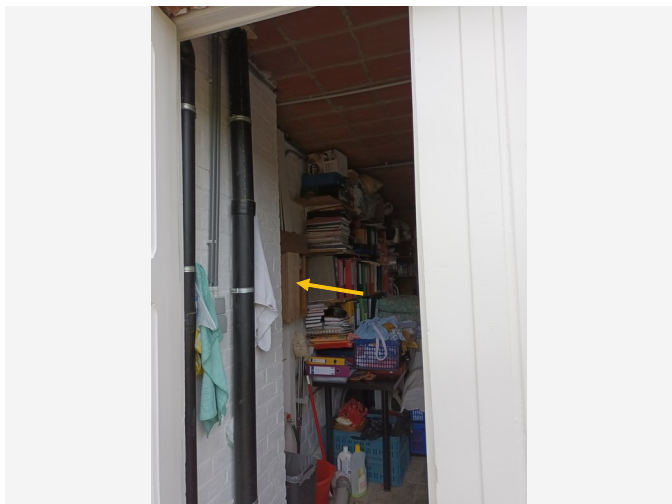
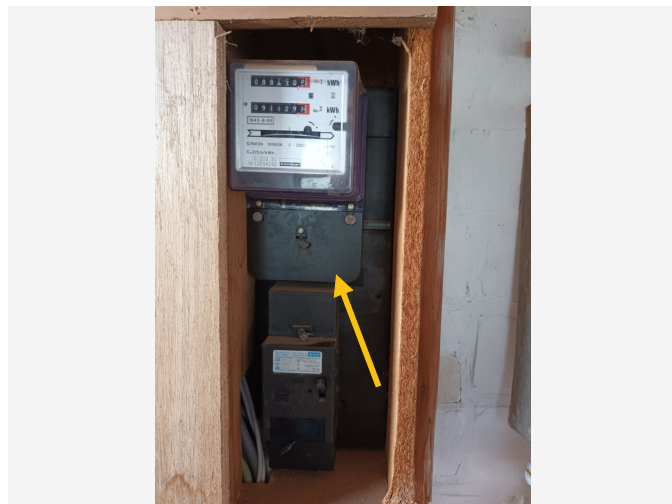
Eindbeoordeling materiaalrisico	Laag materiaalrisico en/of verlaagde kans op vezelvrijgave
---------------------------------	--

Gebondenheid	Categorie 1: hechtgebonden in oorsprong
Asbestsoort (vezeltype)	Crocidoliet aanwezig
Asbestconcentratie	Laag (< 50%)
Afschermingsgraad van het gehele materiaal	Geheel of deels (ook) vrij aan de binnenlucht
Toestand van het materiaal	Onbeschadigd, niet verweerd

Beschrijving	Bakelieten toepassing.
Omgeving	Binnen
Primaire drager	Communicatie en elektrische infrastructuur en uitrusting
Asbestmateriaal	Plaat, paneel, tablet - Type Bakeliet
Bindmiddel van asbestmateriaal	Kunststof of -hars
Gebondenheid op basis van bindmiddel	Hecht
Hoeveelheid (oppervlakte - dikte - aantal)	• 1,00 m <sup>2</sup> - 0,20 cm - 1 stuk
Totaal volume	0,002 m <sup>3</sup>
Eenvoudig bereikbaar	Ja
Bevestigingswijze	• Geschroefd
Identificatiemethode	Vaststelling zonder monsternamen

<b>Destructieve handeling voor identificatie</b>	Nee
<b>Opmerking</b>	Het betreft een meterkast in de garage.

Zorgvuldig beheren

- Eenvoudige handelingen: mag via doe-het-zelf of door werknemer(s) met opleidingsattest eenvoudige handelingen  
Schroef de toepassing voorzichtig los, plaats in een asbestbag en breng naar een containerpark, het dragen van beschermende kledij is verplicht.

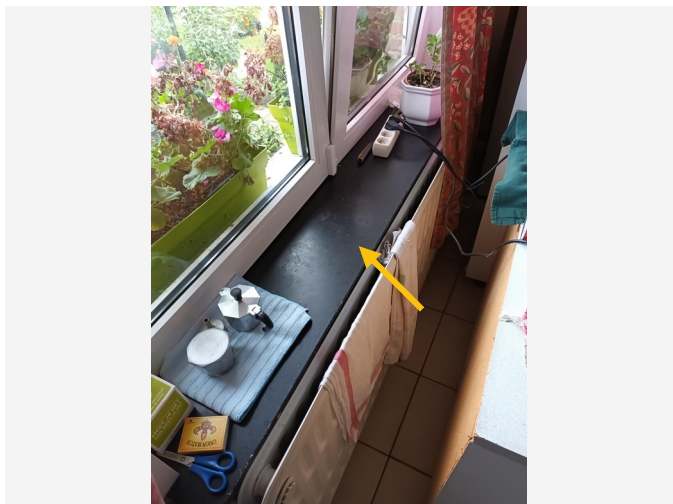
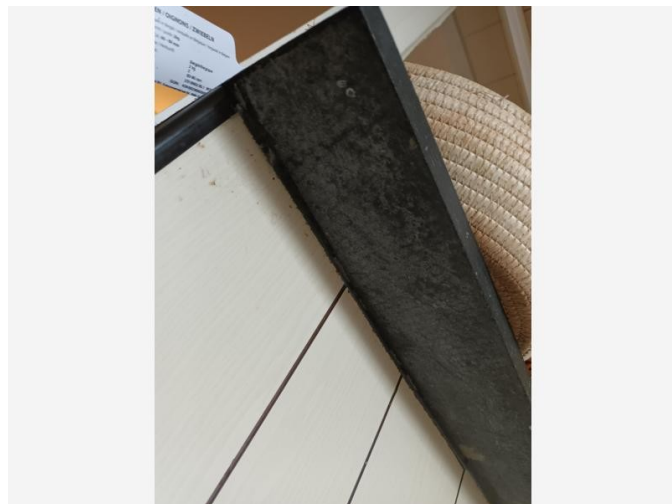
Eindbeoordeling materiaalrisico	Laag materiaalrisico en/of verlaagde kans op vezelvrijgave
---------------------------------	--

Gebondenheid	Categorie 1: hechtgebonden in oorsprong
Asbestsoort (vezeltype)	Crocidoliet aanwezig
Asbestconcentratie	Laag (< 50%)
Afschermingsgraad van het gehele materiaal	Geheel of deels (ook) vrij aan de binnenlucht
Toestand van het materiaal	Onbeschadigd, niet verweerd

Beschrijving	Vensterbankplaat massal.
Omgeving	Binnen
Primaire drager	Wandopening verticaal (raam, deur, ...)
Asbestmateriaal	Plaat, paneel, tablet - Type Massal
Bindmiddel van asbestmateriaal	Cement
Gebondenheid op basis van bindmiddel	Hecht
Hoeveelheid (oppervlakte - dikte - aantal)	• 1,50 m <sup>2</sup> - 1,50 cm - 1 stuk
Totaal volume	0,023 m <sup>3</sup>
Eenvoudig bereikbaar	Ja
Bevestigingswijze	• Verlijmd, ingegoten, versmeerd
Identificatiemethode	Vaststelling zonder monsternamen

<b>Destructieve handeling voor identificatie</b>	Nee
<b>Opmerking</b>	Het betreft de vensterbankplaten in de keuken.

Zorgvuldig beheren

- Eenvoudige handelingen: mag via doe-het-zelf of door werknemer(s) met opleidingsattest eenvoudige handelingen  
Beitel de toepassing voorzichtig los zonder breken, plaats in een asbest bag en breng naar een containerpark, het dragen van beschermende kledij is verplicht.

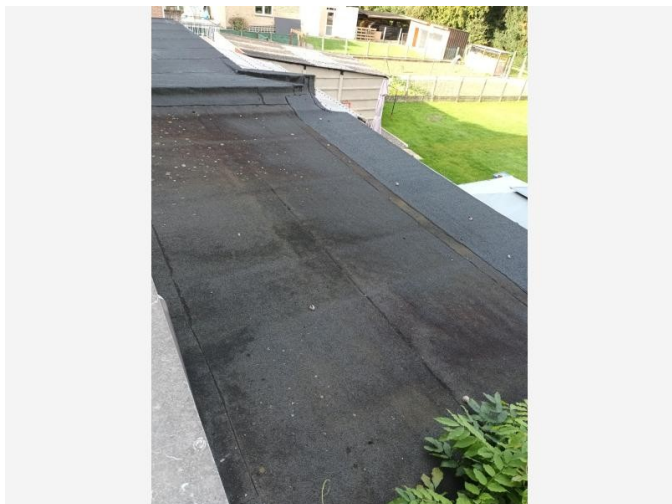
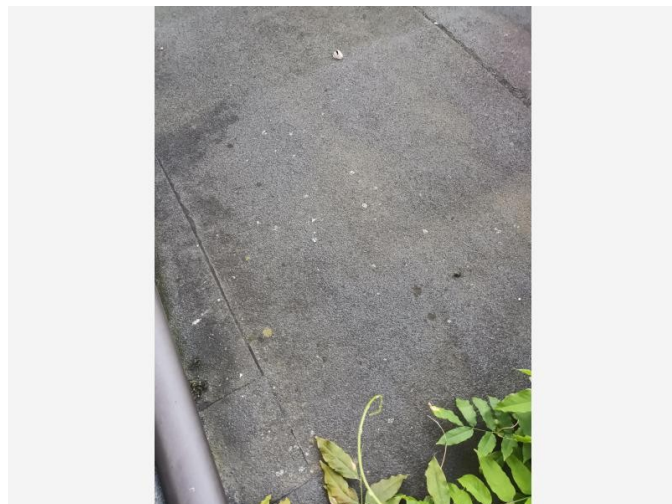
Eindbeoordeling materiaalrisico	Laag materiaalrisico en/of verlaagde kans op vezelvrijgave
---------------------------------	--

Gebondenheid	Categorie 1: hechtgebonden in oorsprong
Asbestsoort (vezeltype)	Crocidoliet aanwezig
Asbestconcentratie	Laag (< 50%)
Afschermingsgraad van het gehele materiaal	Geheel of deels vrij aan de buitenlucht
Toestand van het materiaal	Licht beschadigd, licht verweerd. Intact materiaal type Pical – asbestboard of categorie III 'gebondenheid'

Beschrijving	Roofing dak keuken.
Omgeving	Buiten
Primaire drager	Plat dak
Asbestmateriaal	Dak- en gevelbekleding - Roofing
Bindmiddel van asbestmateriaal	Bitumen (roofing, teer, asfalt)
Gebondenheid op basis van bindmiddel	Hecht
Hoeveelheid (oppervlakte - aantal)	• 13,00 m <sup>2</sup> - 1 stuk
Totale oppervlakte	13,00 m <sup>2</sup>
Eenvoudig bereikbaar	Ja
Bevestigingswijze	• Verlijmd, ingegoten, versmeerd

<b>Identificatiemethode</b>	Vaststelling zonder monstername  Motivatie: Groot risico op structurele gevolgschade (lekschade, werking installatie,...)
<b>Destructieve handeling voor identificatie</b>	Nee
<b>Opmerking</b>	In het inspectieprotocol is een monstername van roofing verplicht om dit te identificeren als niet-asbesthoudend.  Een monstername is echter niet mogelijk wegens kans op lekkage.  De toepassing wordt als asbestverdacht beschouwd.

Zorgvuldig beheren

- Eenvoudige handelingen: mag via doe-het-zelf of door werknemer(s) met opleidingsattest eenvoudige handelingen  
Verwijdering EH opgeleid personeel (dakwerker met 8u basisopleiding asbest) , Roofing is gelijmd/gebrand.

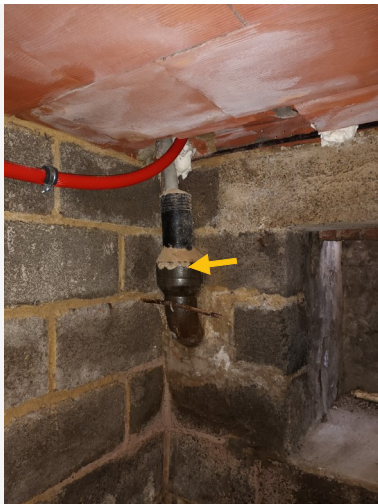
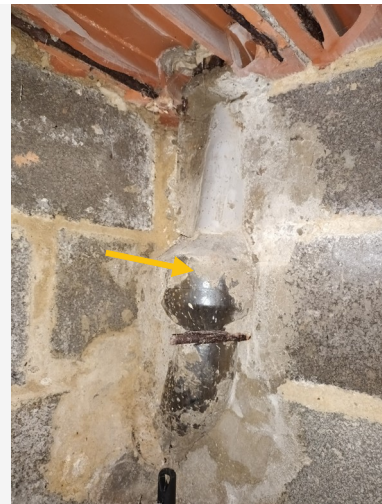
Eindbeoordeling materiaalrisico	Zeer laag materiaalrisico en/of zeer lage kans op vezelvrijgave
---------------------------------	---

Gebondenheid	Categorie 1: hechtgebonden in oorsprong
Asbestsoort (vezeltype)	Alleen chrysotiel
Asbestconcentratie	Laag (< 50%)
Afschermingsgraad van het gehele materiaal	Stootvaste afscherming of omkasting
Toestand van het materiaal	Licht beschadigd, licht verweerd. Intact materiaal type Pical – asbestboard of categorie III 'gebondenheid'

Beschrijving	Bitumen koppeling in gres buis kelder.
Omgeving	Binnen
Primaire drager	Sanitaire infrastructuur en uitrusting (toe- en afvoer)
Asbestmateriaal	In-situ afwerkingslagen - Pasta, stopverf, voegsel, stopsel, vulsel, mastiek, kitten, ...
Bindmiddel van asbestmateriaal	Kitten, mastiek, pasta
Gebondenheid op basis van bindmiddel	Hecht
Hoeveelheid (gewicht - aantal)	<ul style="list-style-type: none"><li>• 0,99 kg - 1 stuk</li></ul>
Totaal gewicht	0,99 kg
Eenvoudig bereikbaar	Nee <ul style="list-style-type: none"><li>• Het asbestmateriaal is bedekt (uitgezonderd laag verf, coating, behang, kunststof, textiel) en het wegnemen van het bedekkende materiaal kan niet zonder het bedekkende materiaal te beschadigen.</li></ul>

<b>Bevestigingswijze</b>	• Geklemd
<b>Identificatiemethode</b>	Vaststelling zonder monstername
<b>Destructieve handeling voor identificatie</b>	Nee
<b>Opmerking</b>	Het betreft de pasta achtige dichting in de gres buis.

Zorgvuldig beheren

- Eenvoudige handelingen: mag via doe-het-zelf of door werknemer(s) met opleidingsattest eenvoudige handelingen  
Bij het verwijderen van de gres buizen voorzichtig de pasta achtige koppeling van de buis afschrapen en de buis zuiveren met een was benzine, plaats de paste en voden in een asbestbag en breng naar een containerpark, het dragen van beschermende kledij is verplicht.

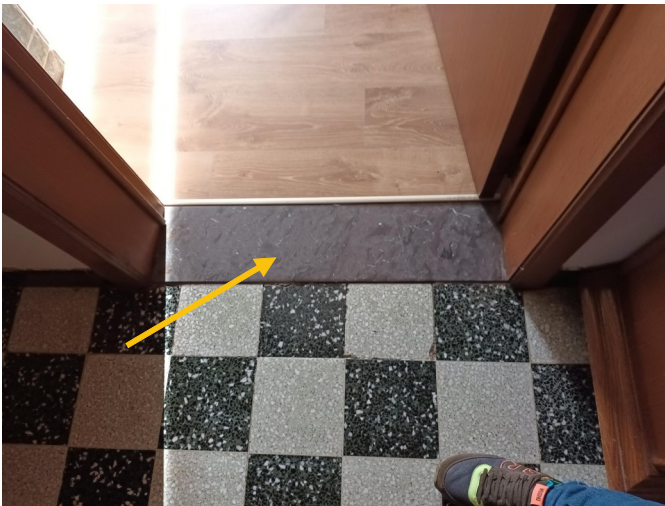
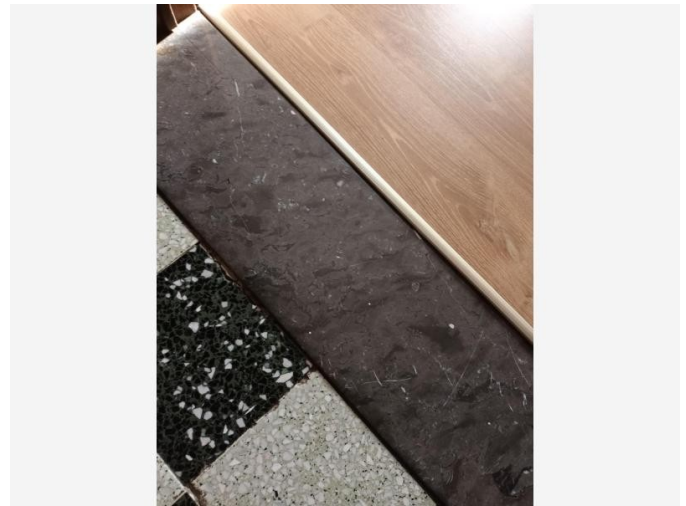
Eindbeoordeling materiaalrisico	Laag materiaalrisico en/of verlaagde kans op vezelvrijgave
---------------------------------	--

<b>Destructieve handeling voor identificatie</b>	Nee
<b>Opmerking</b>	Het betreft de deurdorpel tussen eetplaats - hal en eetplaats - woonkamer.

Zorgvuldig beheren

- Eenvoudige handelingen: mag via doe-het-zelf of door werknemer(s) met opleidingsattest eenvoudige handelingen  
Beitel de toepassing voorzichtig los zonder breken, plaats in een asbest bag en breng naar een containerpark, het dragen van beschermende kledij is verplicht.

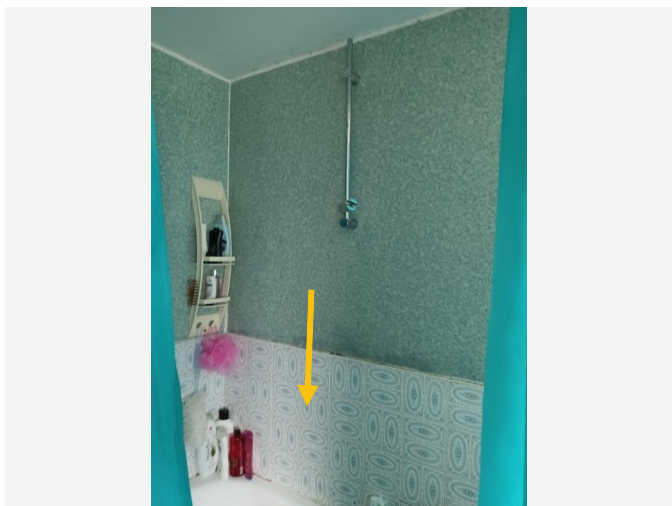
Het betreft de lijmlaag in de badkamer en beide toiletten.

Identificatiemethode	Redelijk vermoeden
Primaire drager	Binnenwand
(Asbest)materiaal	In-situ afwerkingslagen - Lijmlaag
Bindmiddel	Lijm
Gebondenheid bindmiddel	Hecht
