Asbestinventarisatetest

Steenweg 157, 3870 Heers

Attestnummer : 20251229-000077.000

Uitgegeven op : 29.12.2025

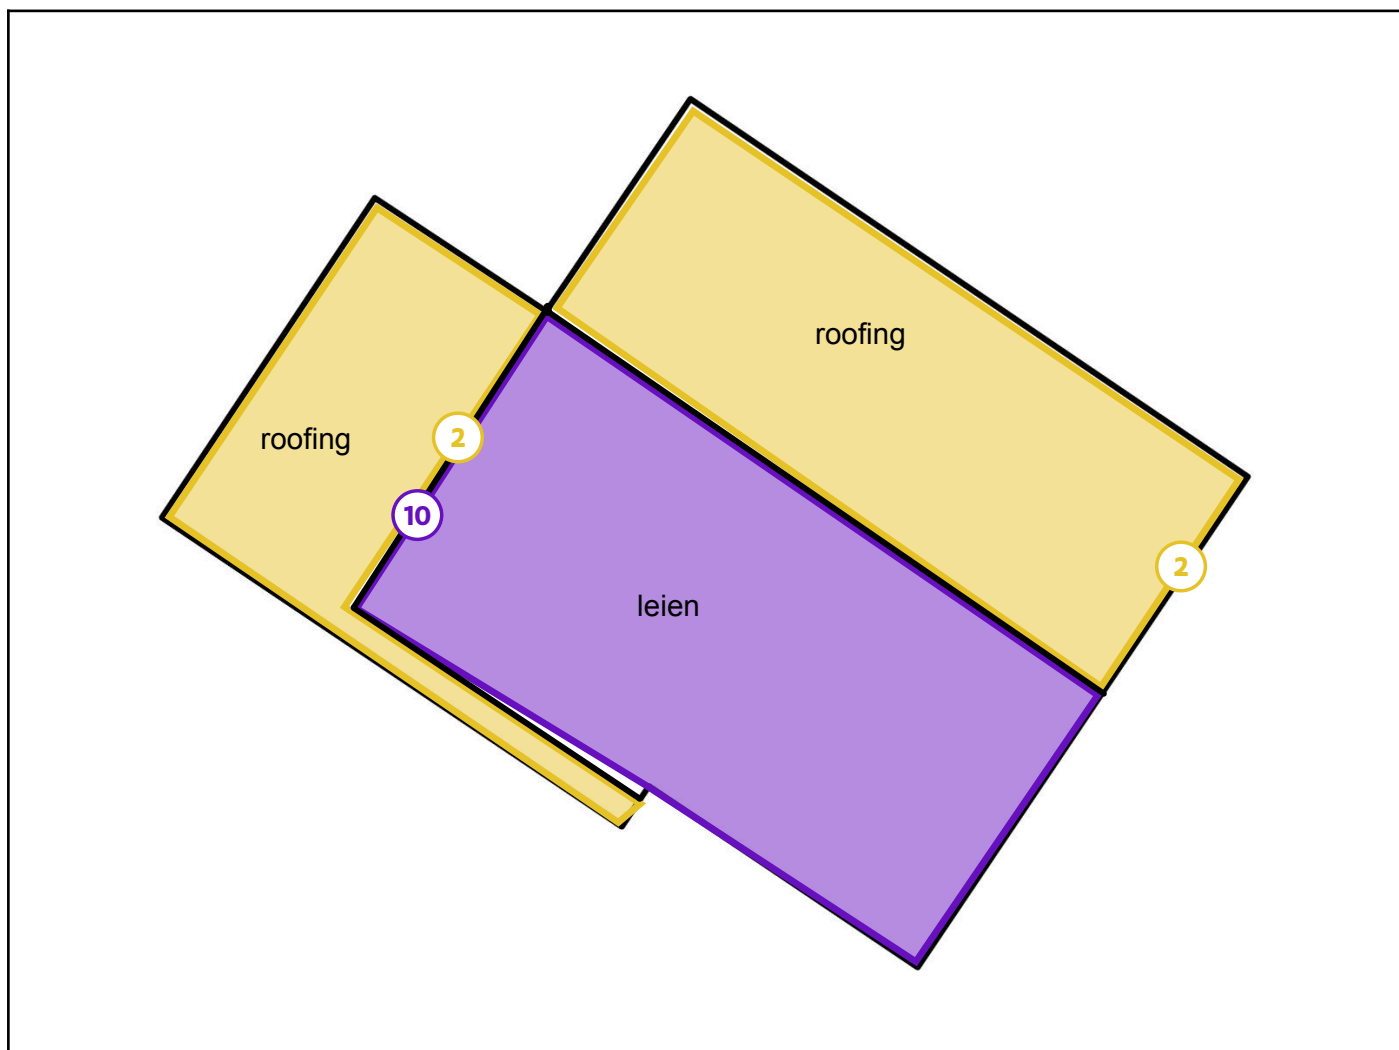
Plan 1.9: daken

Beschrijving	Type	Actie
2. roofing plat dak	Asbestmateriaal	Zorgvuldig beheren
10. onderdak	Overige ruimte of materiaal	-

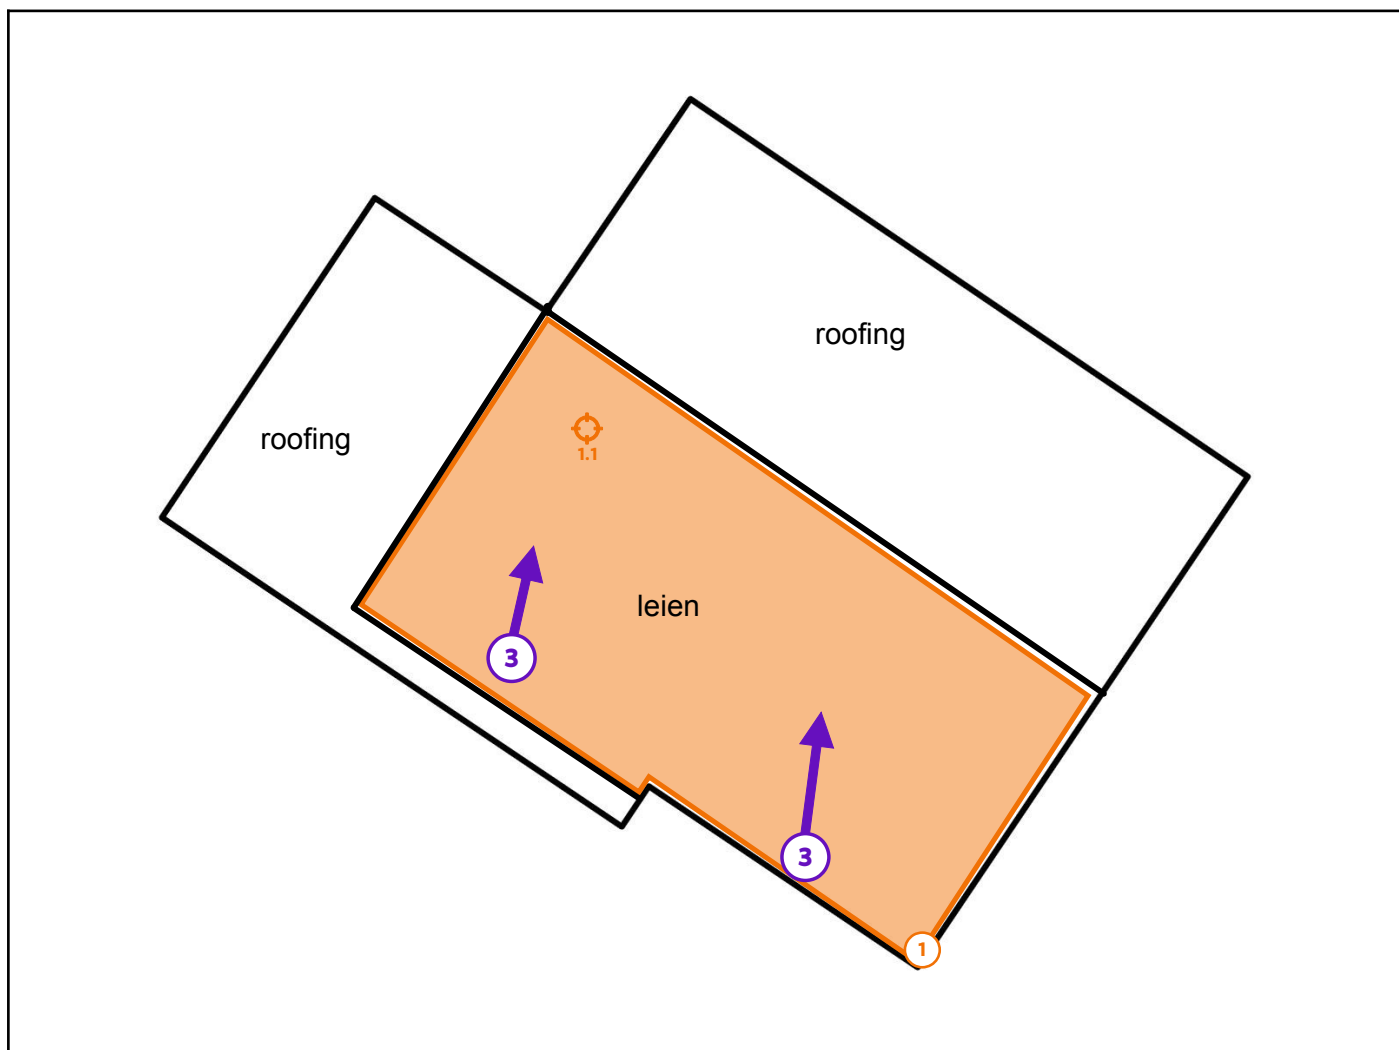
Plan 1.10: daken

Beschrijving	Type	Actie
1. leien dak	Asbestmateriaal	Verwijderen
1.1 Code: 01	Puntmonster	-
3. mogelijke aanwezigheid van buis in schouw kan niet onderzocht worden.	Beperking	-

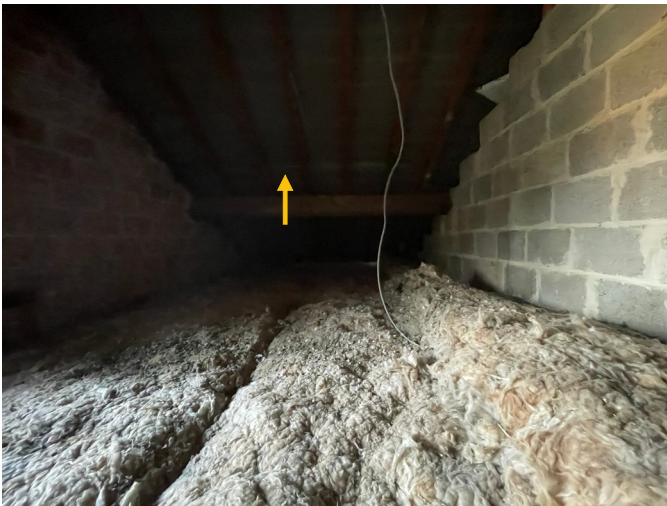
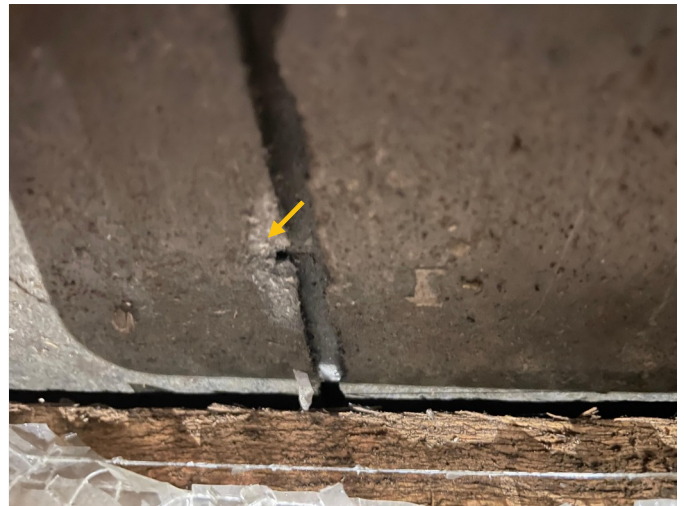
Het asbestmateriaal valt onder de mijlpaal van 2034.

Verwijderen

Eindbeoordeling materiaalrisico	Verhoogd materiaalrisico en/of verhoogde kans op vezelvrijgave
---------------------------------	--

Gebondenheid	Categorie 1: hechtgebonden in oorsprong
Asbestsoort (vezeltype)	Alleen chrysotiel
Asbestconcentratie	Laag (< 50%)
Afschermingsgraad van het gehele materiaal	Geheel of deels vrij aan de buitenlucht
Toestand van het materiaal	Matig beschadigd, matig verweerd

#	Type	Referentie	Resultaat
1.1	Puntmonster	01	Chrysotiel

Beschrijving	leien dak
Omgeving	Buiten
Primaire drager	Schuin dak
Asbestmateriaal	Dak- en gevelbekleding - Lei, shingle
Bindmiddel van asbestmateriaal	Cement
Gebondenheid op basis van bindmiddel	Hecht
Hoeveelheid (oppervlakte - aantal)	<ul style="list-style-type: none">• 125,00 m² - 1 stuk
Totale oppervlakte	125,00 m ²
Eenvoudig bereikbaar	Ja
Bevestigingswijze	<ul style="list-style-type: none">• Genageld, geniet
Identificatiemethode	Een monstername door de asbestdeskundige met laboanalyse door een asbestlabo.
Destructieve handeling voor identificatie	Nee
Opmerking	onderdak was licht beschadigd op locatie van staalname

- Zorg voor een veilig beheer. Vermijd het beschadigen van het asbestmateriaal. Controleer de toestand jaarlijks op wijzigingen.
- Hemelwater dat afspoelt van asbestcement daken of gevels kan asbestdeeltjes bevatten. Gebruik het enkel voor gesloten circuits (bv. spoelen toiletten). Reinig na het vervangen van het dak of de gevel de dakgoten en regenwaterput of -ton om asbesthoudend sediment of slib te verwijderen

- Eenvoudige handelingen: mag via doe-het-zelf of door werknemer(s) met opleidingsattest eenvoudige handelingen
Hechtgebonden asbest:

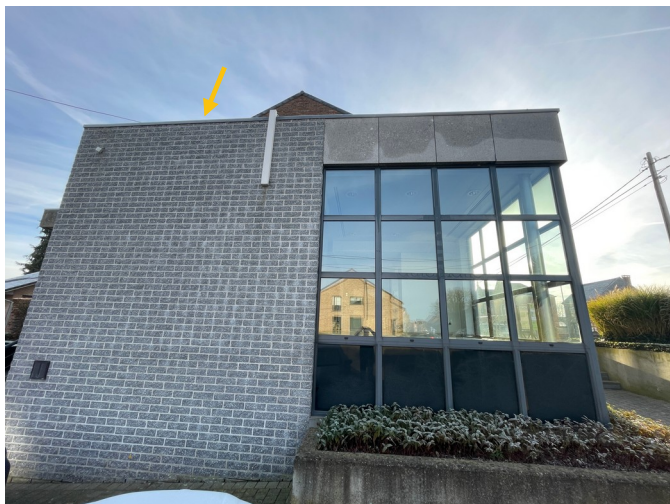
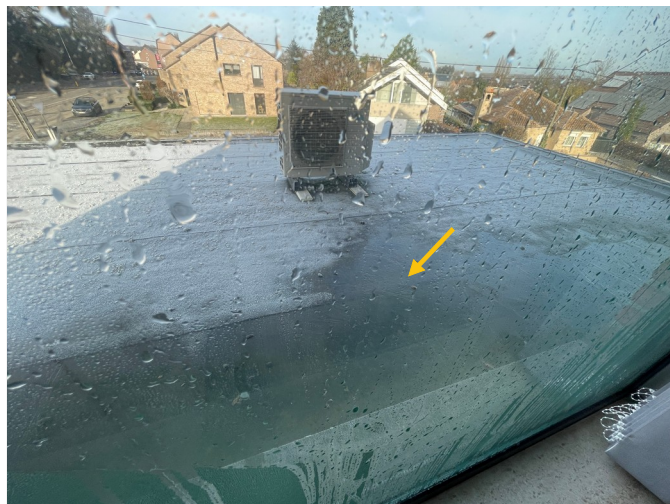
Het asbestmateriaal valt onder de mijlpaal van 2040.

Zorgvuldig beheren

Eindbeoordeling materiaalrisico	Laag materiaalrisico en/of verlaagde kans op vezelvrijgave
---------------------------------	--

Gebondenheid	Categorie 1: hechtgebonden in oorsprong
Asbestsoort (vezeltype)	Alleen chrysotiel
Asbestconcentratie	Laag (< 50%)
Afschermingsgraad van het gehele materiaal	Geheel of deels vrij aan de buitenlucht
Toestand van het materiaal	Licht beschadigd, licht verveerd. Intact calciumsilicaatmateriaal of categorie III 'gebondenheid'

Beschrijving	roofing plat dak
Omgeving	Buiten
Primaire drager	Plat dak
Asbestmateriaal	Dak- en gevelbekleding - Roofing
Bindmiddel van asbestmateriaal	Bitumen (roofing, teer, asfalt)
Gebondenheid op basis van bindmiddel	Hecht
Hoeveelheid (oppervlakte - aantal)	<ul style="list-style-type: none">• 100,00 m² - 1 stuk
Totale oppervlakte	100,00 m ²
Eenvoudig bereikbaar	Ja
Bevestigingswijze	<ul style="list-style-type: none">• Verlijmd, ingegoten, versmeerd
Identificatiemethode	<p>De asbestdeskundige beoordeelt het materiaal als asbestverdacht en dus asbesthoudend, en dit zonder monstername.</p> <p>Motivatie: De monstername brengt andere schade aan dan schade die inherent is aan de monstername.</p>
Destructieve handeling voor identificatie	Nee
Opmerking	<p>visueel: recente bovenlaag, aanwezigheid van onderliggende mogelijk asbesthoudende laag is niet uit te sluiten. Indien dak (volledig) wordt vernieuwd, ook onderliggende lagen onderzoeken (bemonsteren) en/of als asbesthoudend behandelen.</p> <p>Geen staalname wegens kans op lekken.</p>

- Zorg voor een veilig beheer. Vermijd het beschadigen van het asbestmateriaal. Controleer de toestand jaarlijks op wijzigingen.
- Voer bijkomende staalname(s) uit.

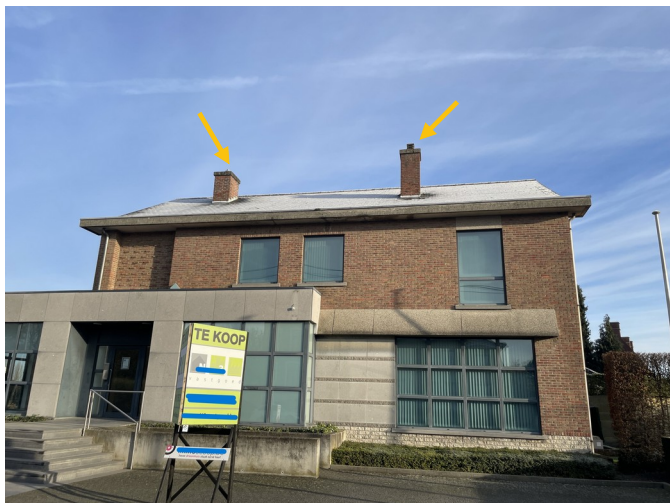
Fiche 3: mogelijke aanwezigheid van buis in schouw kan niet onderzocht worden.

Tijdelijke beperking

Reden: Het te onderzoeken materiaal situeert zich hoger dan 3,50 m te rekenen vanaf een veilige ondergrond

Uitleg van de asbestdeskundige: mogelijke aanwezigheid van (mogelijk asbesthoudende) buis in schouw kan niet onderzocht worden.

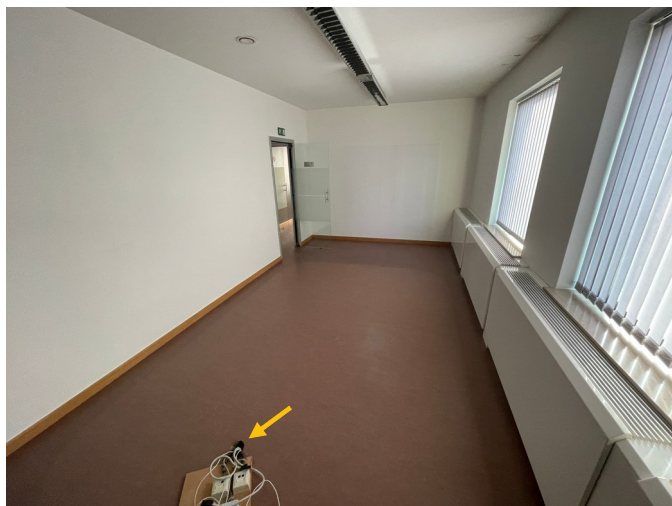
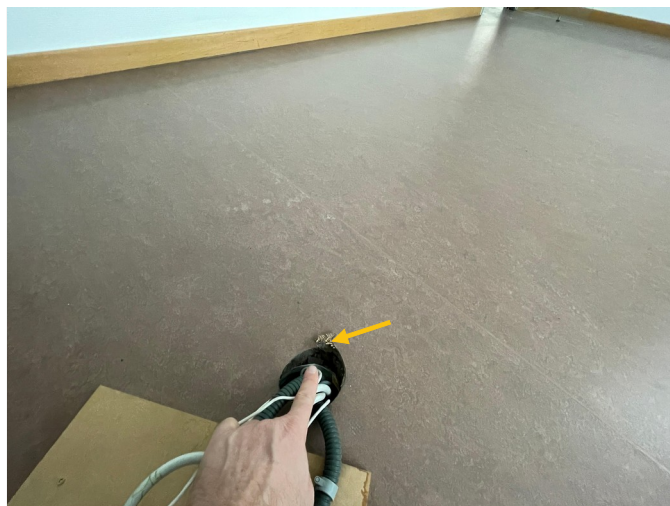
Fiche 4: veilige vinyl

vinyl met jute onderzijde

De asbestdeskundige beoordeelt het materiaal als niet-asbestverdacht.

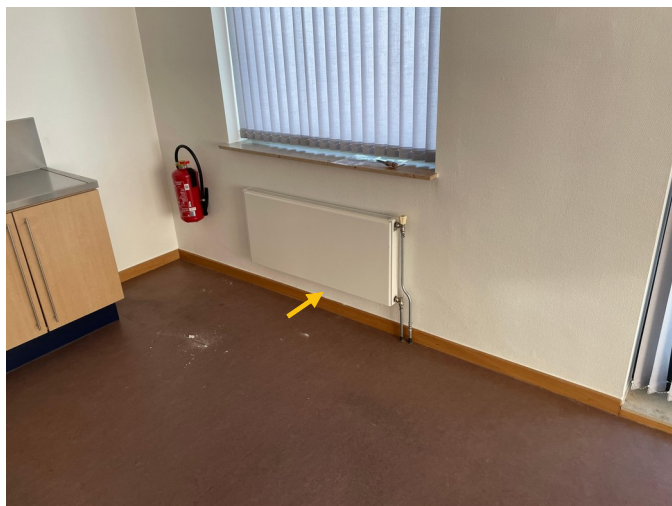
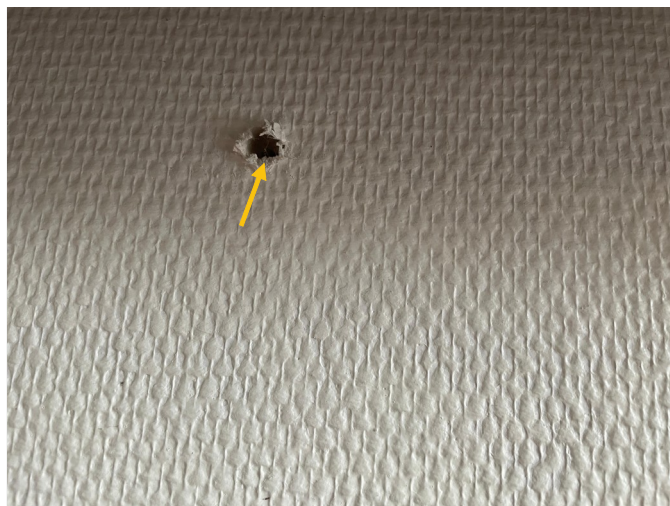
Fiche 5: pleister muren

Geen asbest

#	Type	Referentie	Resultaat
5.1	Mengmonster	04	Geen asbest

Beschrijving	pleister muren
Omgeving	Binnen
Primaire drager	Binnenwand
Bindmiddel van materiaal	Gips - kalk
Gebondenheid op basis van bindmiddel	Niet-hechtgebonden
Hoeveelheid (oppervlakte - dikte - aantal)	• 320,00 m ² - 1,00 cm - 1 stuk
Totaal volume	3,20 m ³
Identificatiemethode	Een monstername door de asbestdeskundige met laboanalyse door een asbestlabo.
Destructieve handeling voor identificatie	Nee
Opmerking	<p>De hoeveelheid is een schatting en kan afwijken van de werkelijke toestand. Waar mogelijk wordt staalname uitgevoerd conform het inspectieprotocol: in een droge ruimte (vb slaapkamer), in een natte ruimte (vb keuken of badkamer) in een traphal en in een stookruimte (NVT)</p> <p>Andere wanden: baksteen, tegel, pleisterplaat (locatie van smeernaden niet waarneembaar)</p>

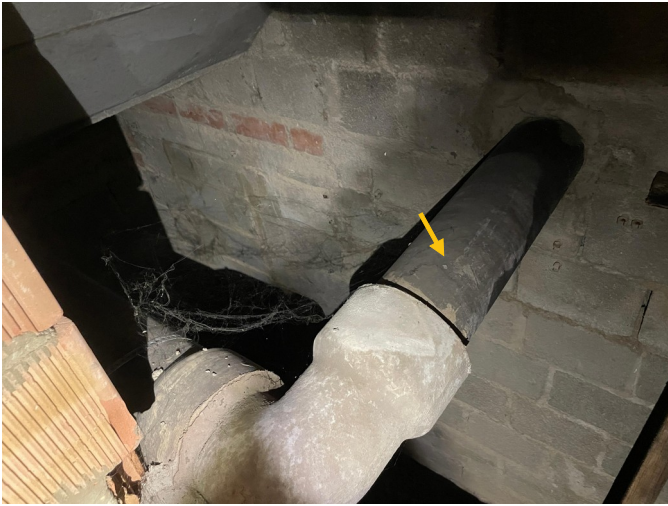
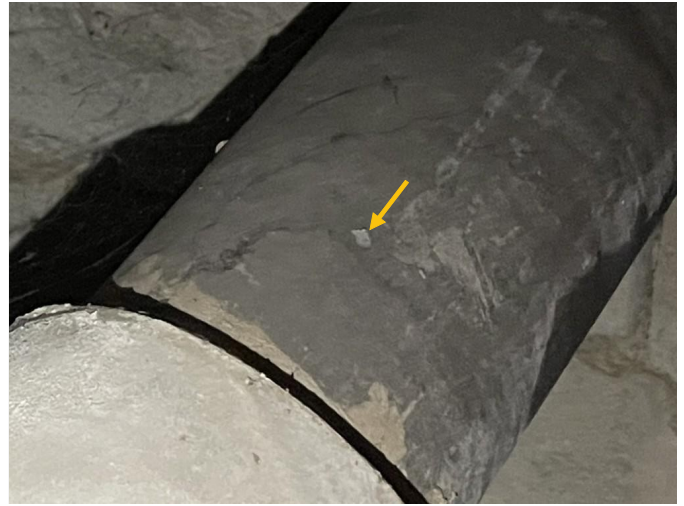
Fiche 6: cement afvoerbuis

Geen asbest

#	Type	Referentie	Resultaat
6.1	Puntmonster	02	Geen asbest

Beschrijving	cement afvoerbuis
Omgeving	Binnen
Primaire drager	Sanitaire infrastructuur en uitrusting (toe- en afvoer)
Bindmiddel van materiaal	Cement
Gebondenheid op basis van bindmiddel	Hecht
Hoeveelheid (lengte - omtrek - dikte - aantal)	<ul style="list-style-type: none">• 6,00 m - 60,00 cm - 1,00 cm - 1 stuk
Totaal volume	0,036 m ³
Identificatiemethode	Een monstername door de asbestdeskundige met laboanalyse door een asbestlabo.
Destructieve handeling voor identificatie	Nee

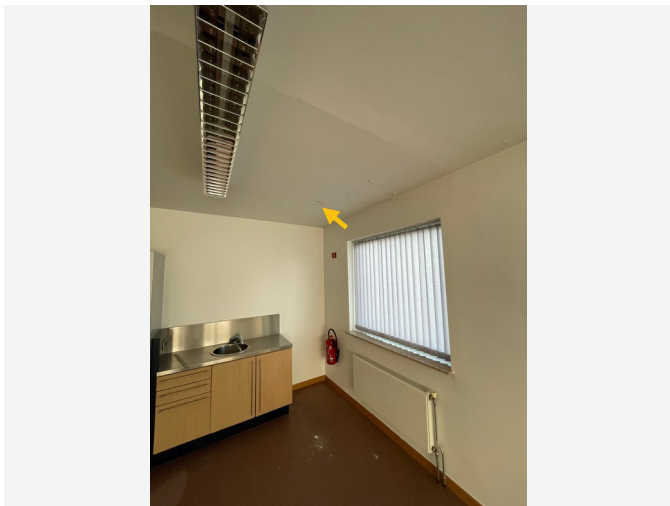
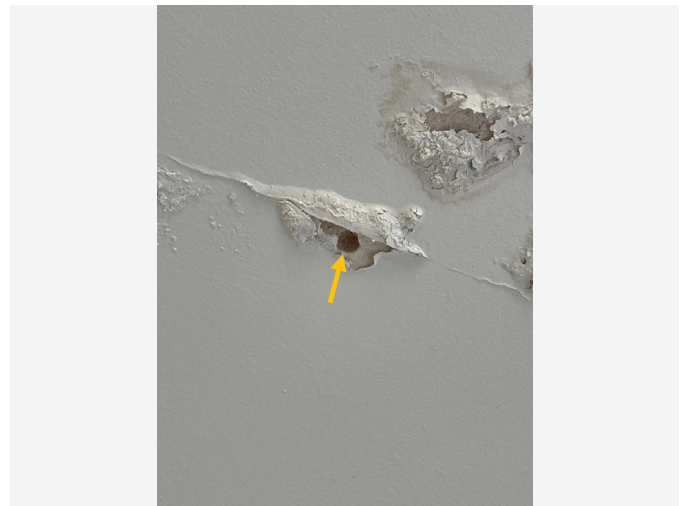
Fiche 7: pleister plafond

Geen asbest

#	Type	Referentie	Resultaat
7.1	Mengmonster	03	Geen asbest

Beschrijving	pleister plafond
Omgeving	Binnen
Primaire drager	Plafond
Bindmiddel van materiaal	Gips - kalk
Gebondenheid op basis van bindmiddel	Niet-hechtgebonden
Hoeveelheid (oppervlakte - dikte - aantal)	• 320,00 m ² - 1,00 cm - 1 stuk
Totaal volume	3,20 m ³
Identificatiemethode	Een monstername door de asbestdeskundige met laboanalyse door een asbestlabo.
Destructieve handeling voor identificatie	Nee
Opmerking	<p>De hoeveelheid is een schatting en kan afwijken van de werkelijke toestand. Waar mogelijk wordt staalname uitgevoerd conform het inspectieprotocol: in een droge ruimte (vb slaapkamer), in een natte ruimte (vb keuken of badkamer) in een traphal en in een stookruimte (NVT)</p> <p>Andere plafonds: beton, metaal, pleisterplaat (locatie van smeernaden niet waarneembaar)</p>
