Asbestinventarisatetest

Batsheersstraat 28, 3870 Heers

Attestnummer : 20251204-000141.000

Uitgegeven op : 04.12.2025

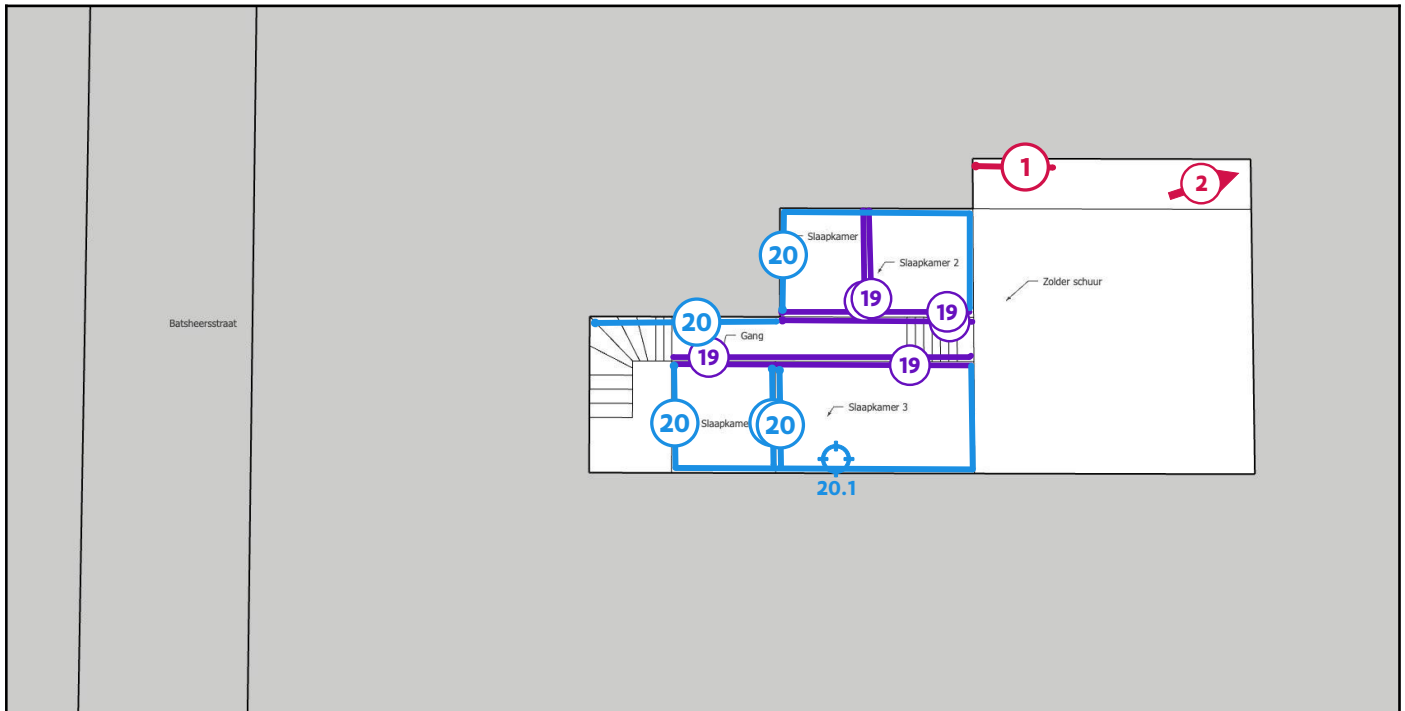
Plan 1.6: Grondplan 1 verdieping

Beschrijving	Type	Actie
1. Golfplaten	Asbestmateriaal	Dringend verwijderen
2. Rollen roofing	Asbestmateriaal	Dringend verwijderen
19. Binnenwand in gipskarton plaat	Advies	-
20. Muurpleister	Geen asbest	-
20.1 Code: MM001	Mengmonster	-

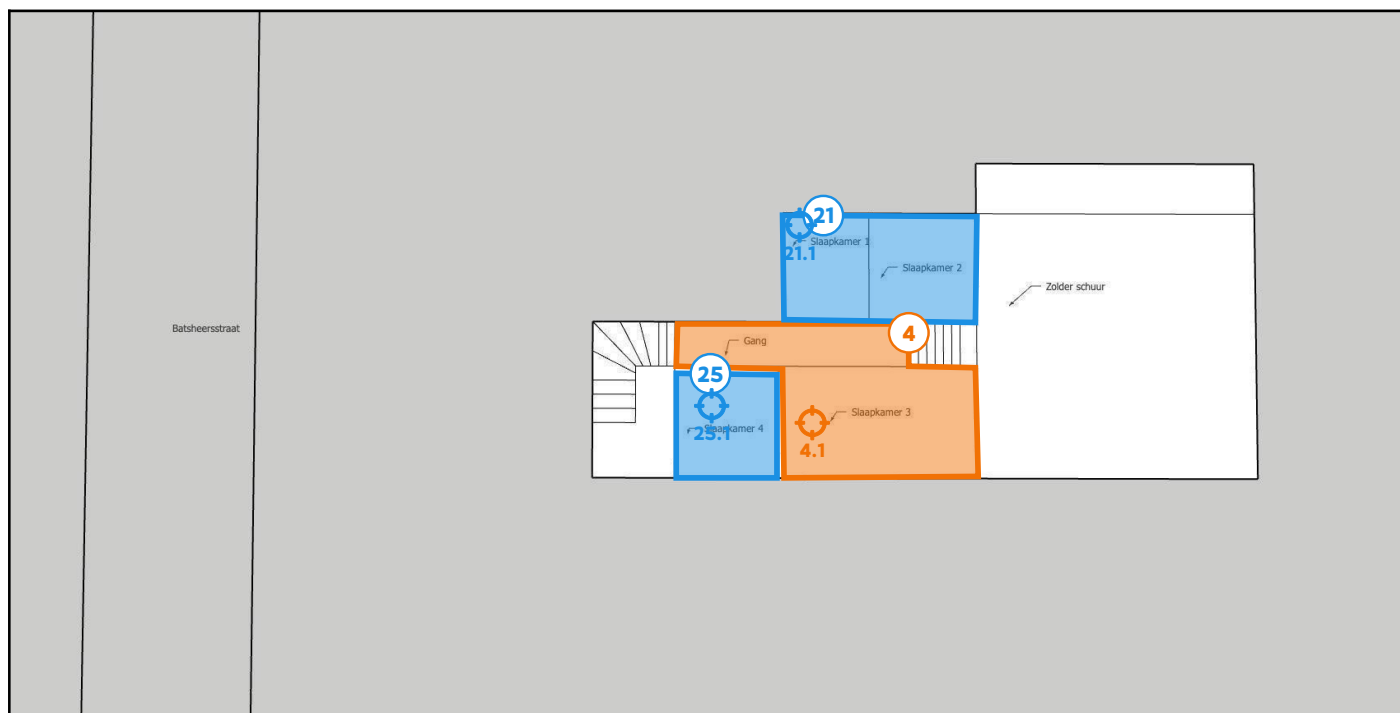
Plan 1.10: Grondplan 1 verdieping kopie kopie kopie kopie

Beschrijving	Type	Actie
4. Vloerzeil gang+ kamer 3	Asbestmateriaal	Verwijderen
4.1 Code: MM004	Puntmonster	-
21. Vloerzeil kamer 1+2	Geen asbest	-
21.1 Code: MM003	Puntmonster	-
25. Vloerzeil kamer 4	Geen asbest	-
25.1 Code: MM005	Puntmonster	-

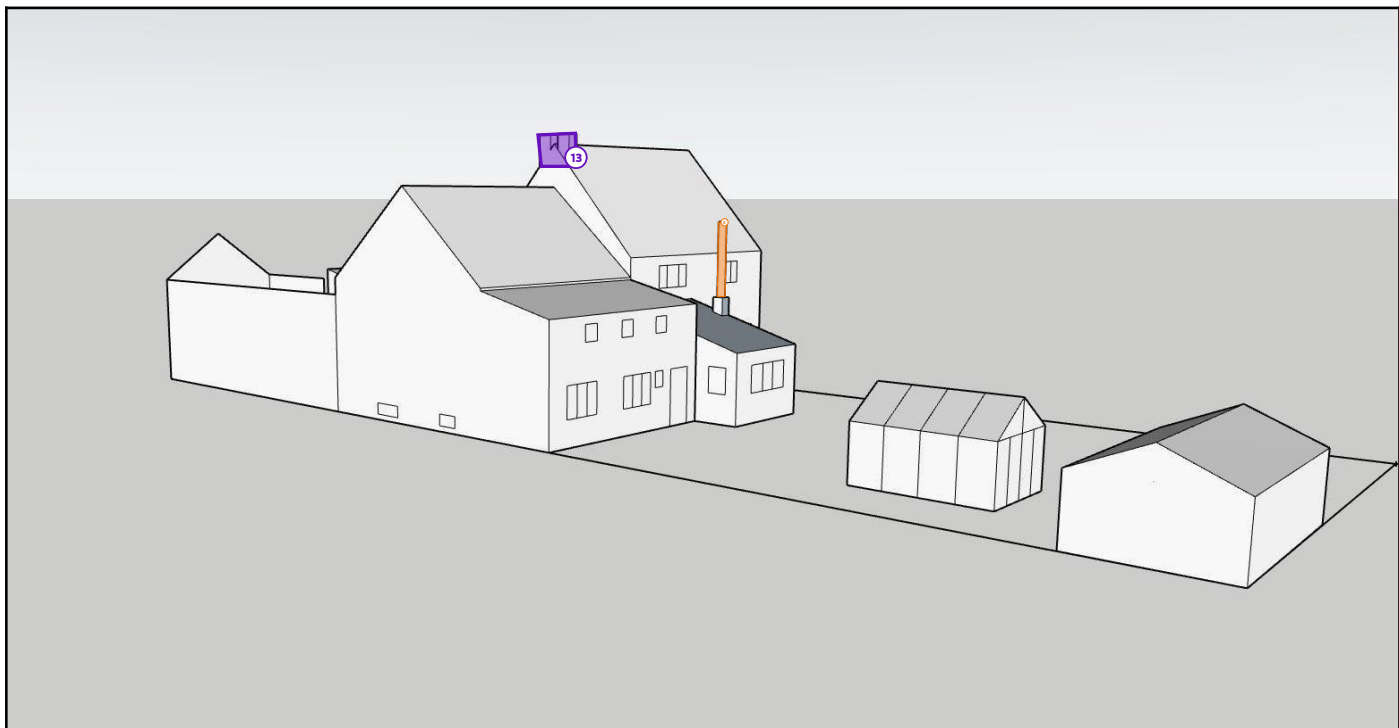
Plan 1.15: Schermafbeelding 2025-11-28 om 23.29

Beschrijving	Type	Actie
5. Schoorsteen in vezelcement	Asbestmateriaal	Verwijderen
13. Schoorsteen	Beperking	-

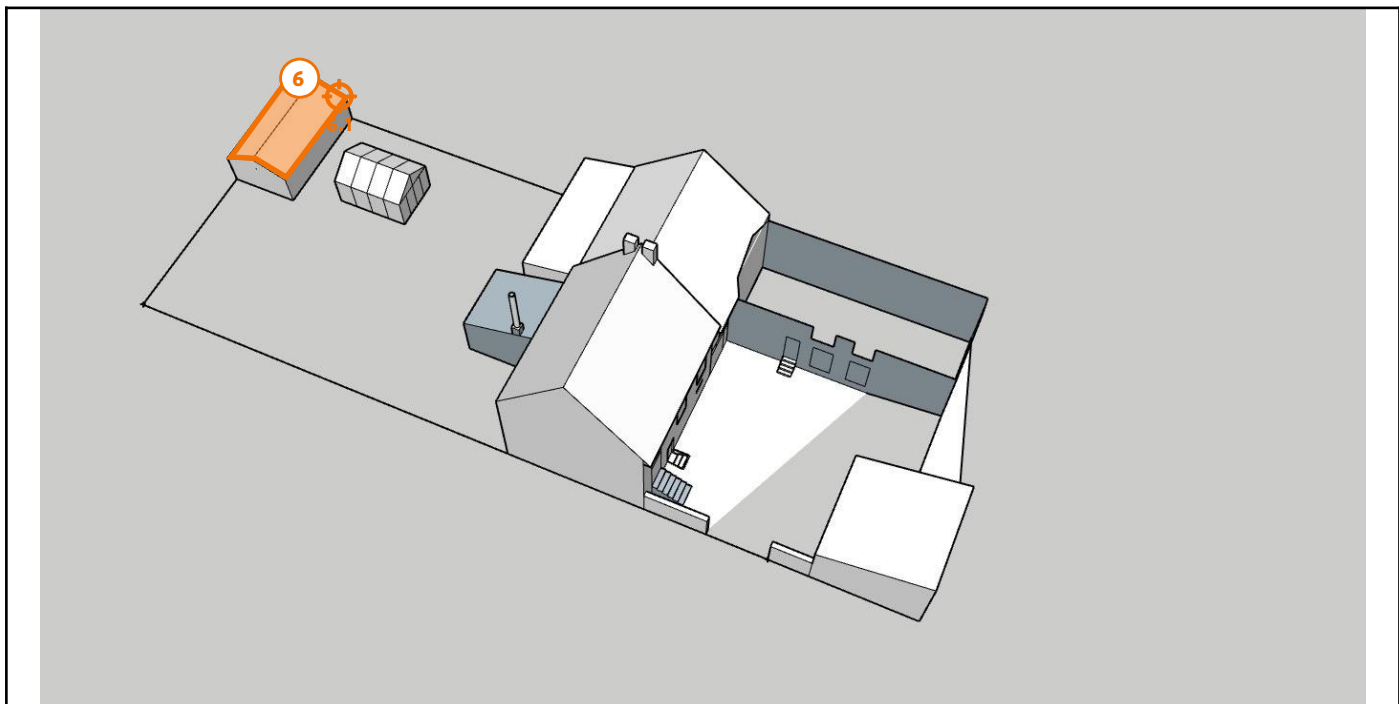
Plan 2.1: Houtschop

Beschrijving	Type	Actie
6. Golfplaten dak	Asbestmateriaal	Verwijderen
6.1 Code: MM014	Puntmonster	-

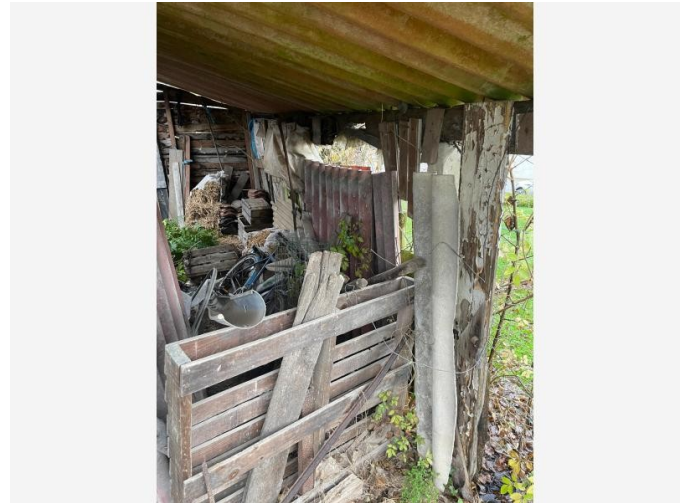
Het asbestmateriaal valt onder de mijlpaal van 2040.

Beschrijving	Golfplaten
Type afvalstof	Betreft resten (contaminatie) van verwerking of beschadiging
Type resten (contaminatie)	<ul style="list-style-type: none">Stukken, fragmenten (los, opliggend)
Besmette materialen	<ul style="list-style-type: none">Bodem
Bron van de resten	Resten van golfplaat.
Omgeving	Buiten
Primaire drager	Bodem
Gebondenheid resten	Hecht
Hoeveelheid (gewicht - aantal)	<ul style="list-style-type: none">250,00 kg - 1 stuk
Totaal gewicht	250,00 kg
Eenvoudig bereikbaar	Ja
Identificatiemethode	De asbestdeskundige beoordeelt het materiaal als asbestverdacht en dus asbesthoudend, en dit zonder monstername.
Opmerking	De opgegeven hoeveelheid is een schatting en kan afwijken van het werkelijke.

Dringend verwijderen

- Verwijder het asbestafval.
- Voer bijkomende staalname(s) uit.

- Eenvoudige handelingen: mag via doe-het-zelf of door werknemer(s) met opleidingsattest eenvoudige handelingen
eenvoudige handelingen: mag via doe-het-zelf of door werknemer(s) met opleidingsattest eenvoudige handelingen Deze toepassing kan door een aannemer die over een opleidingsattest eenvoudige handelingen beschikt of door een particulier (doe-het-zelf), verwijderd worden indien er geen verhoogd risico op vrijgave van asbestvezels (max. concentratie 0,01 vezels/cm³ - CODEX Art. VI.3-54) ontstaat en de toepassing voorafgaand wordt gefixeerd/bevochtigd; de individuele elementen zonder machinale werktuigen en zonder breken of gooien een voor een losgemaakt worden; en ten slotte dubbel verpakt weggevoerd worden naar een erkend afvalpunt/ recyclagepark (daar best eerst informeren of en hoe deze toepassing daar moet aangeleverd worden). In de zone mogen geen derden en/of minderjarigen aanwezig zijn. Elke betrokken persoon moet steeds gepaste persoonlijke beschermingsmiddelen (FFP3-gelaatsmasker + handschoenen+ spatpak) dragen. Deze kunnen in de meeste gevallen afgehaald worden in een recyclagepark of betere DHZ zaak. De werkzaamheden moeten onmiddellijk worden gestaakt indien de opgelegde voorwaarden met betrekking tot verwijdering, opslag, vervoer en afvoer niet kunnen worden opgevolgd. (Bron: VLAREM II:

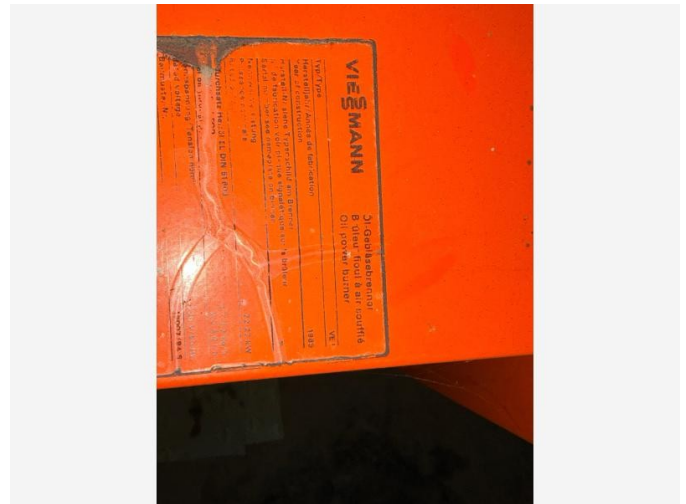
Het asbestmateriaal valt onder de mijlpaal van 2034.

Eindbeoordeling materiaalrisico	Zeer laag materiaalrisico en/of zeer lage kans op vezelvrijgave
---------------------------------	---

Beschrijving	CV Ketel
Omgeving	Binnen
Primaire drager	HVAC infrastructuur en uitrusting
Asbestmateriaal	Pakking, dichting
Bindmiddel van asbestmateriaal	Karton - papier - viltachtig
Gebondenheid op basis van bindmiddel	Niet-hechtgebonden
Hoeveelheid (gewicht - aantal)	<ul style="list-style-type: none">• 0,25 kg - 1 stuk
Totaal gewicht	0,25 kg
Eenvoudig bereikbaar	Ja
Bevestigingswijze	<ul style="list-style-type: none">• Geklemd
Identificatiemethode	<p>De asbestdeskundige beoordeelt het materiaal als asbestverdacht en dus asbesthoudend, en dit zonder monstername.</p> <p>Motivatie: De monstername brengt andere schade aan dan schade die inherent is aan de monstername.</p>
Destructieve handeling voor identificatie	Nee
Opmerking	De opgegeven hoeveelheid is een schatting en kan afwijken van het werkelijke. Buiten dichtingen kan er ook nog thermische isolatie aanwezig zijn. Volgens de website van AID online bevat deze installatie asbest.

Verwijderen

- Zorg voor een veilig beheer. Vermijd het beschadigen van het asbestmateriaal. Controleer de toestand jaarlijks op wijzigingen.
- Voer bijkomende staalname(s) uit.

- Eenvoudige handelingen: mag via doe-het-zelf of door werknemer(s) met opleidingsattest eenvoudige handelingen
eenvoudige handelingen: mag via doe-het-zelf of door werknemer(s) met opleidingsattest eenvoudige handelingen Deze toepassing kan door een aannemer die over een opleidingsattest eenvoudige handelingen beschikt of door een particulier (doe-het-zelf), verwijderd worden indien er geen verhoogd risico op vrijgave van asbestvezels (max. concentratie 0,01 vezels/cm³ - CODEX Art. VI.3-54) ontstaat en de toepassing voorafgaand wordt gefixeerd/bevochtigd; de individuele elementen zonder machinale werktuigen en zonder breken of gooien een voor een losgemaakt worden; en ten slotte dubbel verpakt weggevoerd worden naar een erkend afvalpunt/ recyclagepark (daar best eerst informeren of en hoe deze toepassing daar moet aangeleverd worden). In de zone mogen geen derden en/of minderjarigen aanwezig zijn. Elke betrokken persoon moet steeds gepaste persoonlijke beschermingsmiddelen (FFP3-gelaatsmasker + handschoenen+ spatpak) dragen. Deze kunnen in de meeste gevallen afgehaald worden in een recyclagepark of betere DHZ

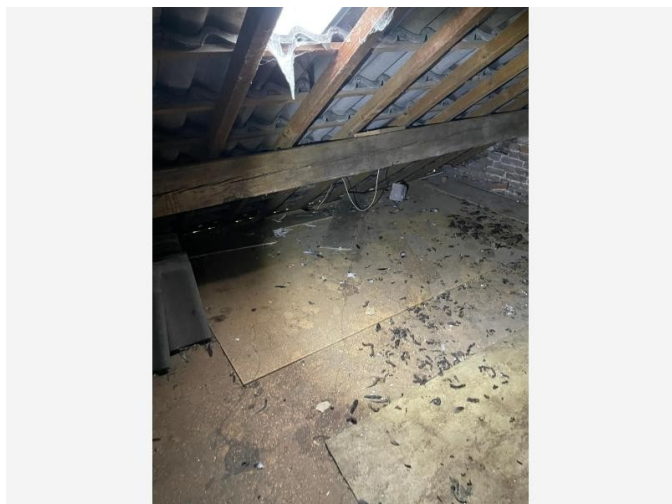
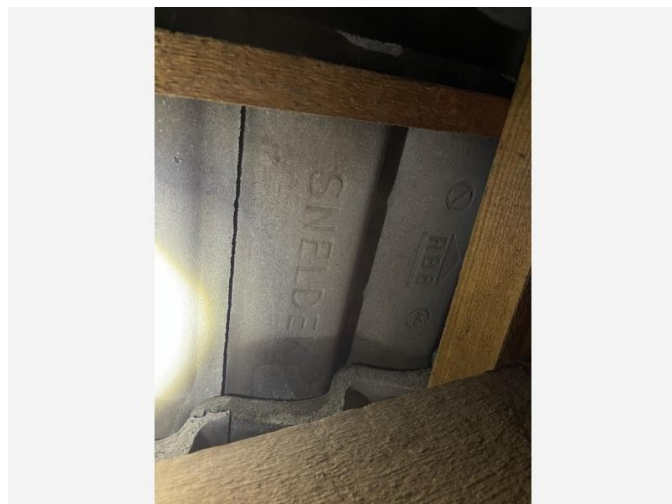
Beschrijving	Notitie	Terug te vinden op plannen
Fiche 31: Sneldek dakpannen	De aangeduide dakbedekking bestaat uit sneldek dakpannen.	-
Fiche 32: Buisisolatie	De isolatie rond de buizen bestaat uit tubes isolatieschuim.	Plan 1.2: Grondplan gelijkvloers
