Asbestinventarisatetest

Batsheersstraat 30, 3870 Heers

Attestnummer : 20251205-000270.000

Uitgegeven op : 05.12.2025

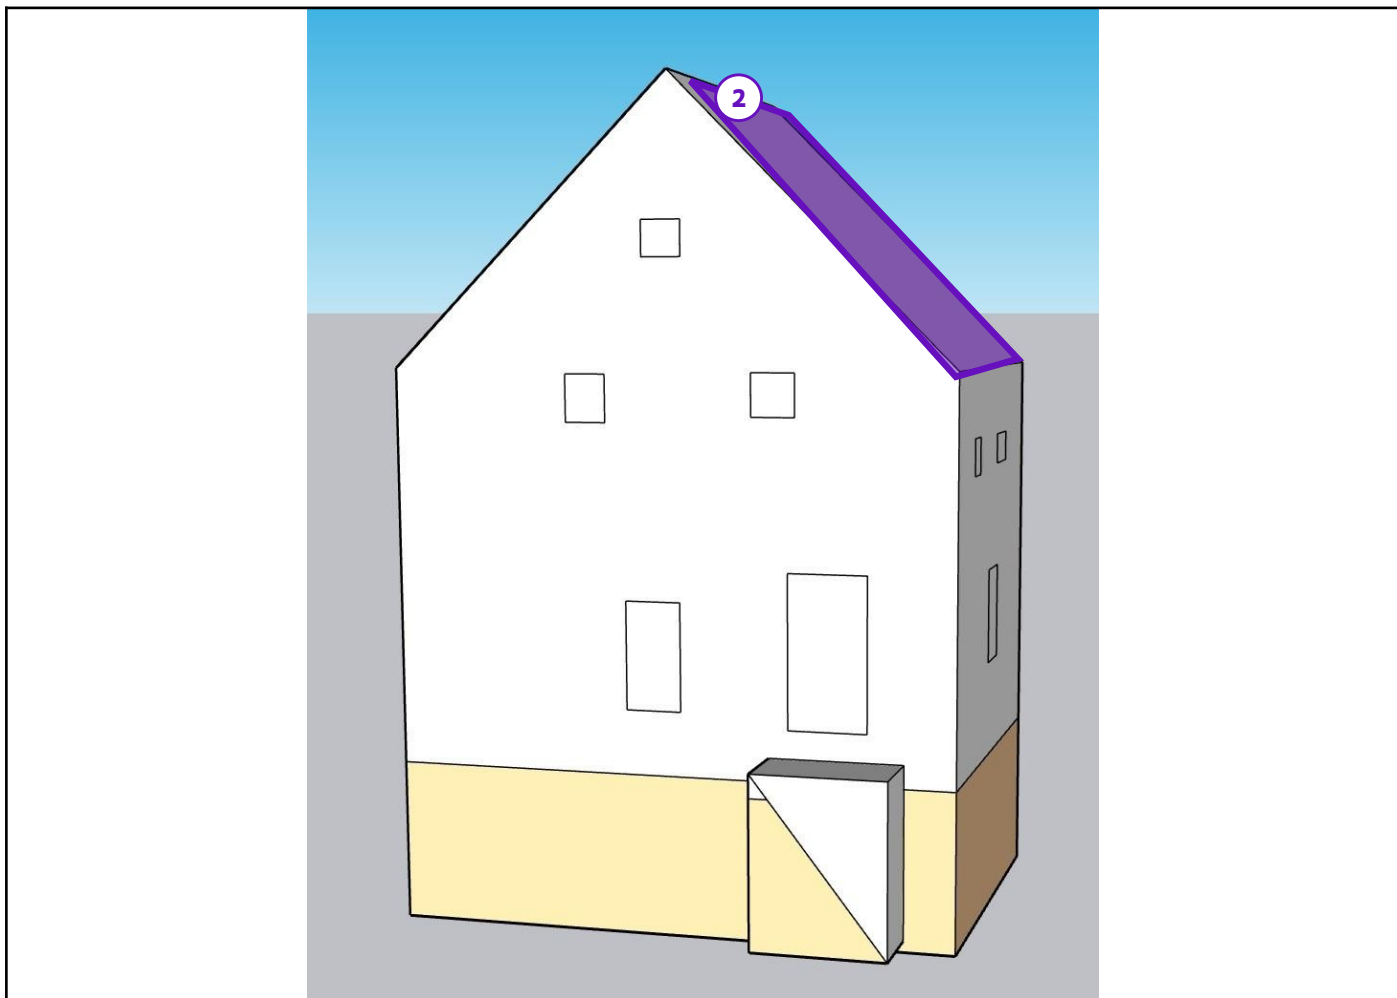
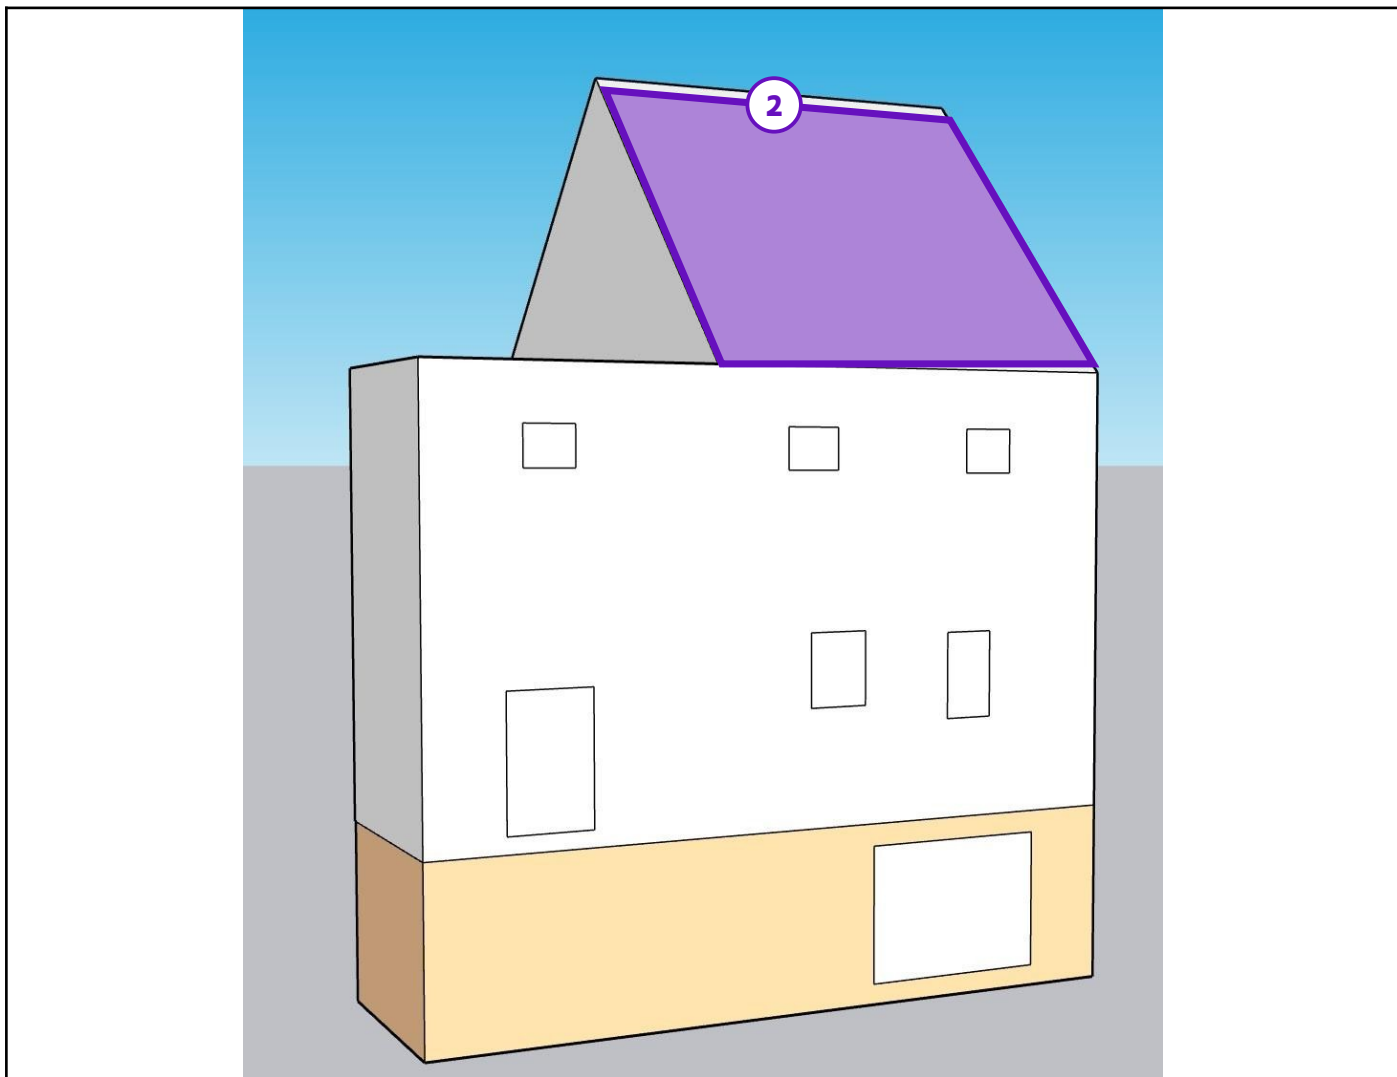
Beschrijving	Type	Actie
2. Dak (beperking)	Beperking	-

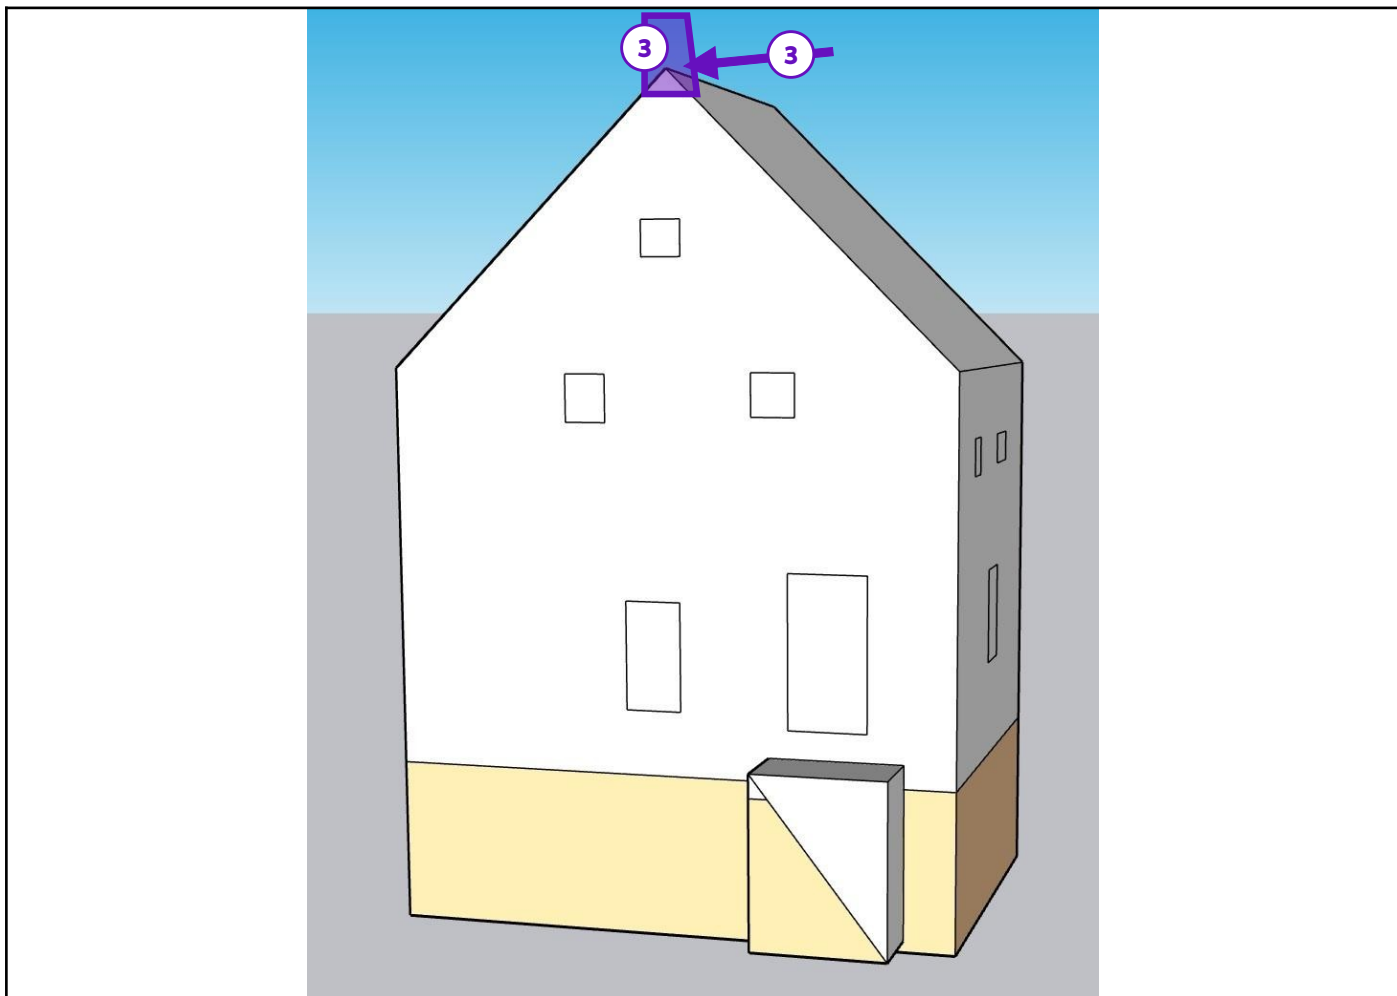
Plan 1.13: voorgevel

Beschrijving	Type	Actie
3. Schouw	Beperking	-

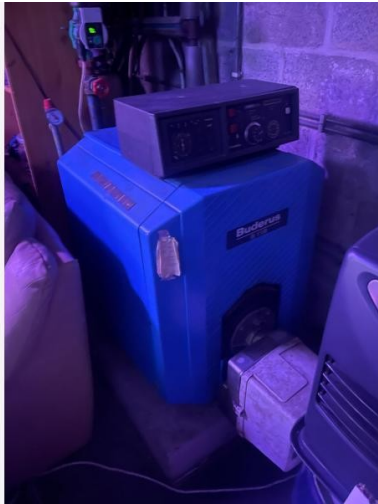
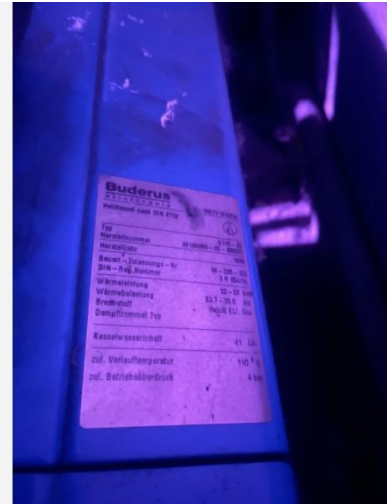
Het asbestmateriaal valt onder de mijlpaal van 2034.

Laat bij onderhoud de pakkingen verwijderen

Eindbeoordeling materiaalrisico	Laag materiaalrisico en/of verlaagde kans op vezelvrijgave
---------------------------------	--

Gebondenheid	Categorie 2: niet-hechtgebonden met matrix
Asbestsoort (vezeltype)	Alleen chrysotiel
Asbestconcentratie	Hoog ($\geq 50\%$)
Afschermingsgraad van het gehele materiaal	Geheel of deels (ook) vrij aan de binnenlucht
Toestand van het materiaal	Onbeschadigd, niet verweerd

Beschrijving	cv pakkingen
Omgeving	Binnen
Primaire drager	HVAC infrastructuur en uitrusting
Asbestmateriaal	Pakking, dichting
Bindmiddel van asbestmateriaal	Karton - papier - viltachtig
Gebondenheid op basis van bindmiddel	Niet-hechtgebonden
Hoeveelheid (gewicht - aantal)	<ul style="list-style-type: none">• 0,25 kg - 1 stuk
Totaal gewicht	0,25 kg
Eenvoudig bereikbaar	Ja
Bevestigingswijze	<ul style="list-style-type: none">• Geklemd
Identificatiemethode	<p>De asbestdeskundige beoordeelt het materiaal als asbestverdacht en dus asbesthoudend, en dit zonder monstername.</p> <p>Motivatie: De monstername brengt andere schade aan dan schade die inherent is aan de monstername.</p>
Destructieve handeling voor identificatie	Nee
Opmerking	<p>De opgegeven hoeveelheid is een schatting en kan afwijken van het werkelijke. Buiten dichtingen kan er ook nog thermische isolatie aanwezig zijn. Volgens de website van AID online bevat deze installatie asbest.</p>

Verwijderen

- Zorg voor een veilig beheer. Vermijd het beschadigen van het asbestmateriaal. Controleer de toestand jaarlijks op wijzigingen.

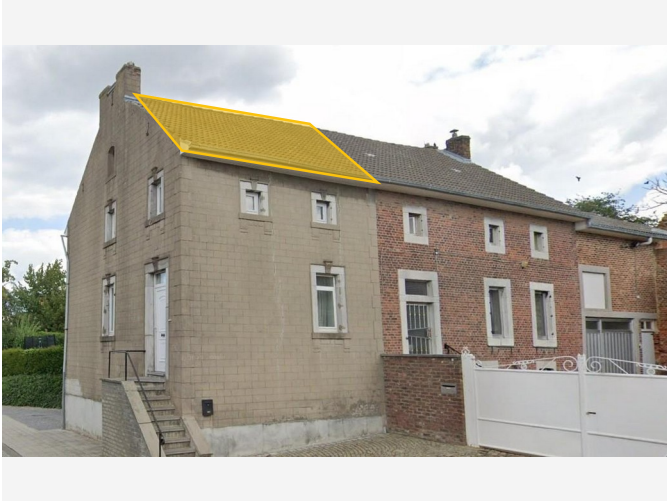
Situeringfoto

Tijdelijke beperking

Reden: Het te onderzoeken materiaal situeert zich hoger dan 3,50 m te rekenen vanaf een veilige ondergrond

Uitleg van de asbestdeskundige: In het kader van een asbestattest voor overdracht (verkoop, schenking), hoeven toepassingen die zich hoger dan 3,5m vanaf een veilige ondergrond situeren, niet onderzocht te worden.

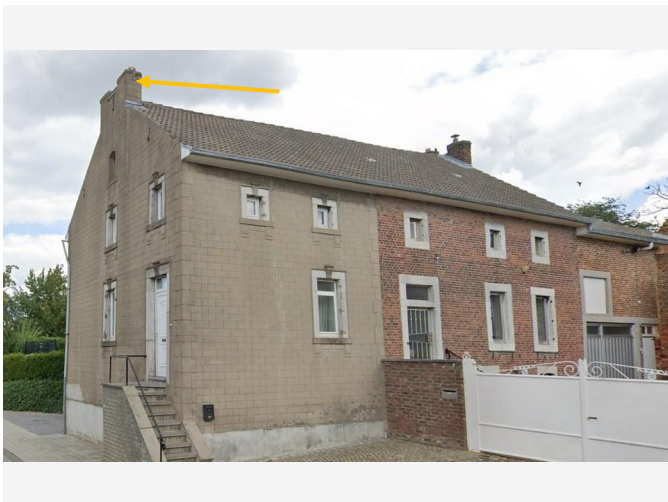
Situeringfoto

Tijdelijke beperking

Reden: Het te onderzoeken materiaal situeert zich hoger dan 3,50 m te rekenen vanaf een veilige ondergrond

Uitleg van de asbestdeskundige: De schouw bevat binnenin mogelijk een asbestcement rookgaskanaal. Laat dit onderzoeken bij eventuele werken.

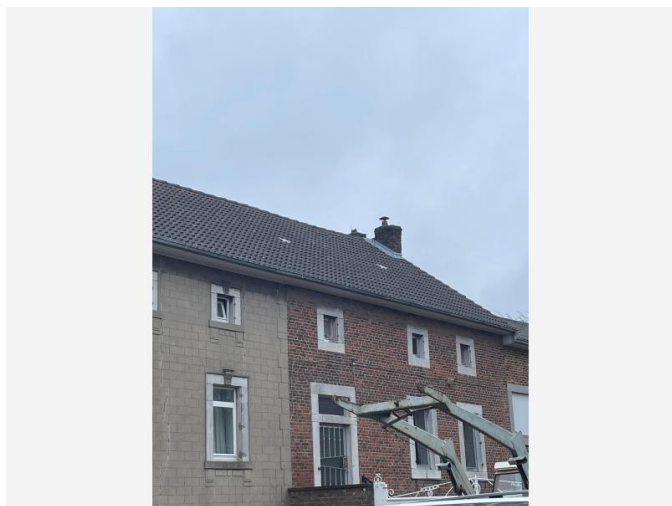
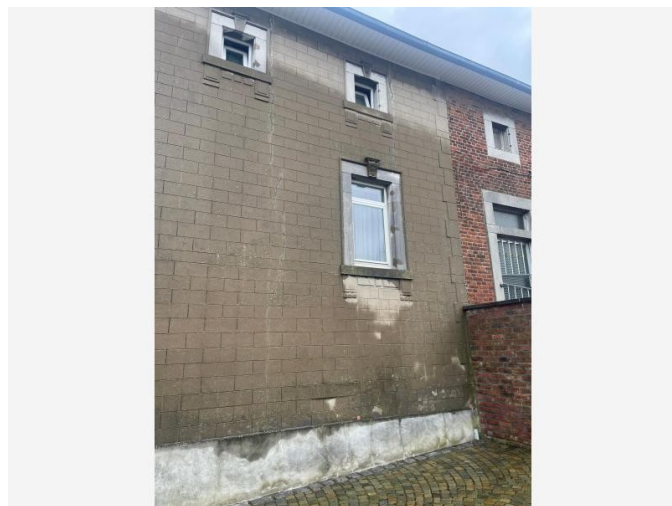
De dorpels zijn van natuursteen.

Basis voor advies	De asbestdeskundige beoordeelt het materiaal als niet-asbestverdacht.
--------------------------	---

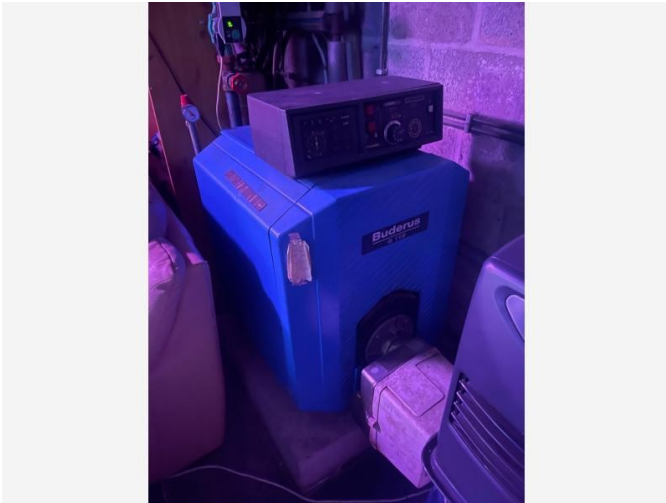
Situeringfoto

De CV-ketel bevat mogelijk asbesthoudende pakkingen en/of elementen. Laat ze onderzoeken bij onderhoud of vervanging.

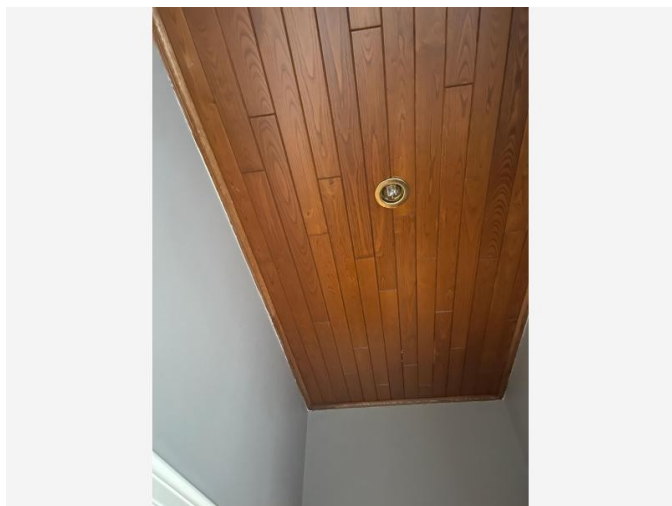
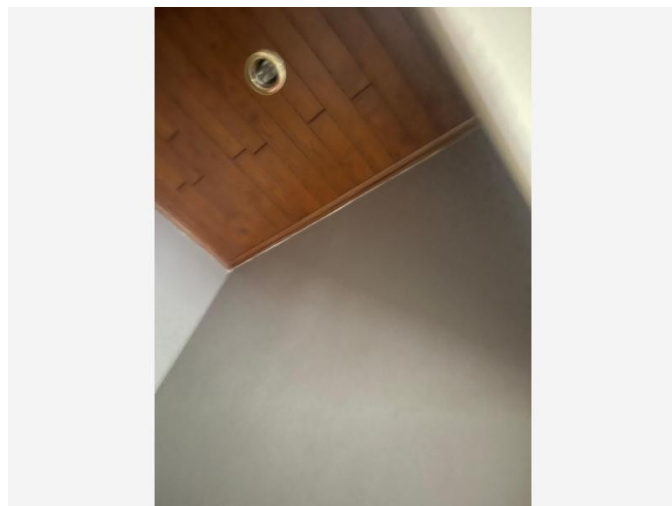
De plafonds werden afgewerkt met niet-asbestverdachte voorzetpanelen die inspectie van de bedekte structuur (opbouw, pleisterwerk) verhinderen.

Basis voor advies	De asbestdeskundige beoordeelt het materiaal als niet-asbestverdacht.
Primaire drager	Plafond

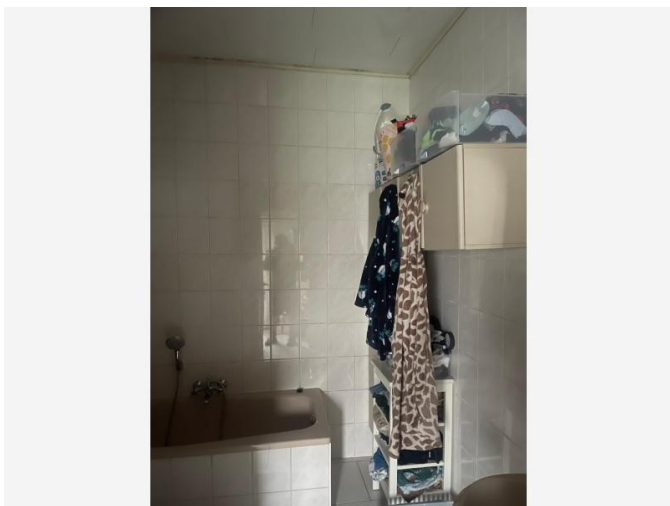
Situeringfoto

Binnenwanden en/of plafonds afgewerkt met een intacte laag faiencetegels zonder zichtbare beschadigingen. Inspectie van de onderliggende lijmlaag is niet mogelijk zonder uitbreiding naar een destructief onderzoek.

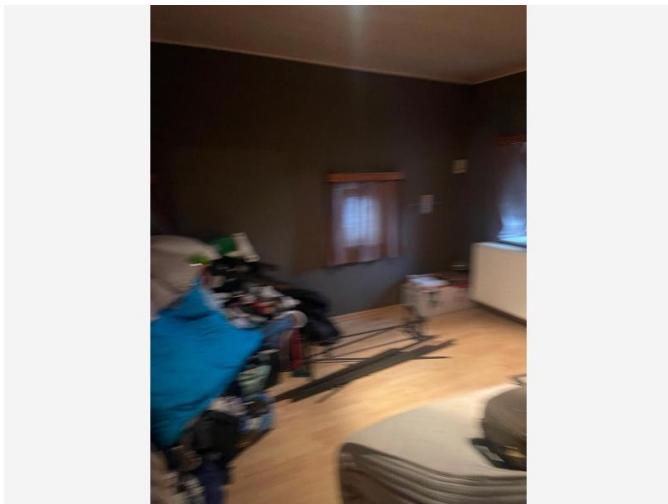
Situeringfoto

Staalname zonder uitbreiding naar een destructief onderzoek is niet mogelijk. Laat de tegels onderzoeken bij werken.

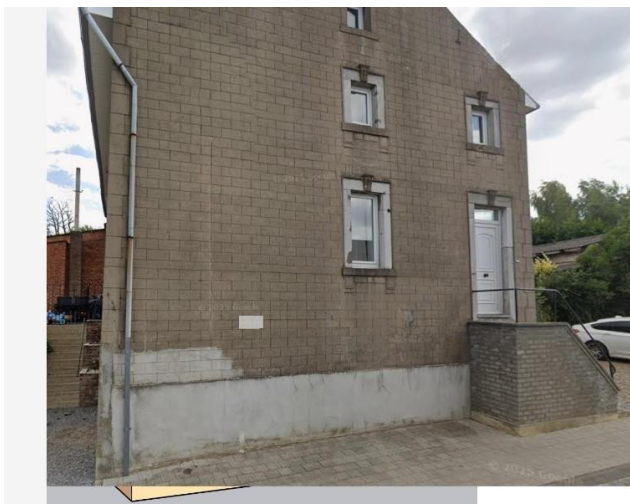
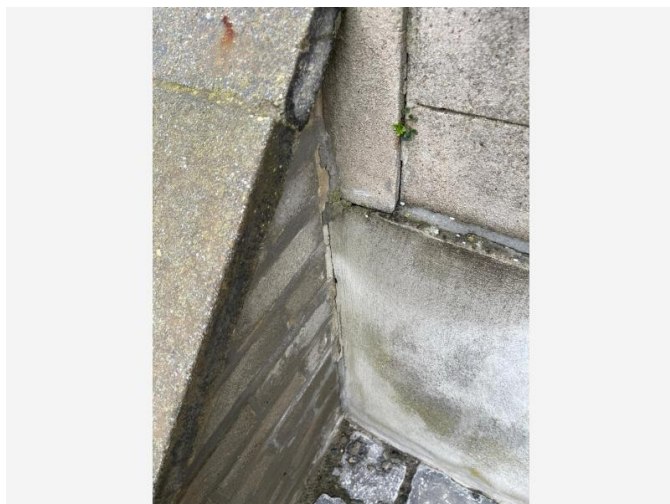
Fiche 9: Cementen smeerlaag buiten

Geen asbest

#	Type	Referentie	Resultaat
9.1	Mengmonster	pleister buiten	Geen asbest

Beschrijving	Cementen smeerlaag buiten
Omgeving	Buiten
Primaire drager	Wand buitenschil
Bindmiddel van materiaal	Cement
Gebondenheid op basis van bindmiddel	Hecht
Hoeveelheid (gewicht - aantal)	<ul style="list-style-type: none">• 85,00 kg - 1 stuk
Totaal gewicht	85,00 kg
Identificatiemethode	Een monstername door de asbestdeskundige met laboanalyse door een asbestlabo.
Destructieve handeling voor identificatie	Nee
Opmerking	De hoeveelheid is een zo nauwkeurig mogelijke opmeting. Hieraan kunnen evenwel geen rechten worden ontleend.

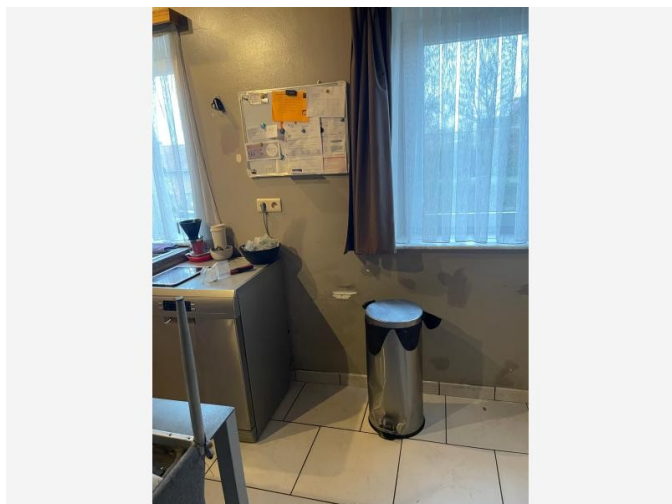
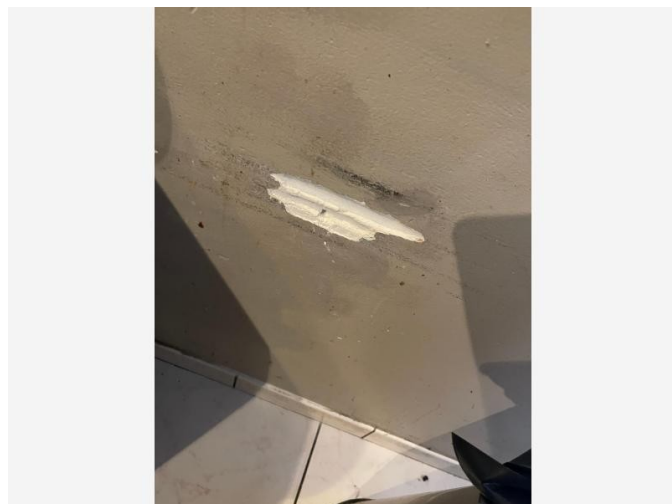
Geen asbest

#	Type	Referentie	Resultaat
10.1	Mengmonster	pleister muur	Geen asbest

Beschrijving	Pleisterwerk wanden
Omgeving	Binnen
Primaire drager	Binnenwand
Bindmiddel van materiaal	Gips - kalk
Gebondenheid op basis van bindmiddel	Niet-hechtgebonden
Hoeveelheid (oppervlakte - dikte - aantal)	• 125,00 m ² - 1,00 cm - 1 stuk
Totaal volume	1,25 m ³
Identificatiemethode	Een monstername door de asbestdeskundige met laboanalyse door een asbestlabo.
Destructieve handeling voor identificatie	Nee
Opmerking	De hoeveelheid is een zo nauwkeurig mogelijke opmeting. Hieraan kunnen evenwel geen rechten worden ontleend. Waar mogelijk, wordt staalname uitgevoerd conform het inspectieprotocol: in een droge ruimte zoals een slaapkamer, in een natte ruimte zoals een keuken of badkamer, in een traphal en in een stookruimte.
