Asbestinventarisatetest

Steenweg 194, 3870 Heers

Attestnummer : 20260120-000256.001

Uitgegeven op : 20.01.2026

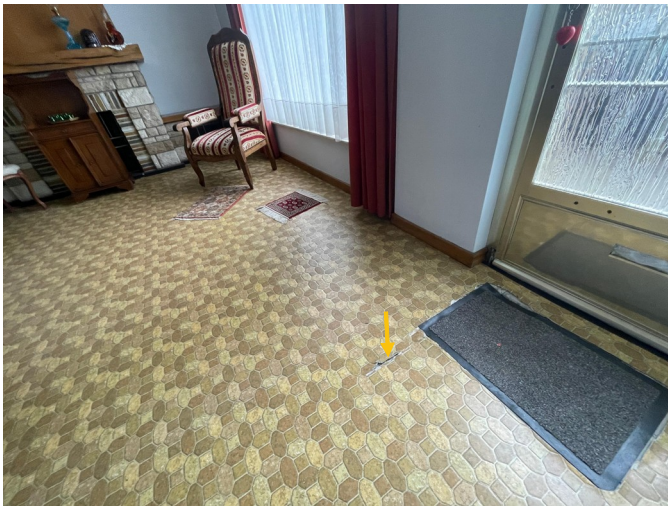
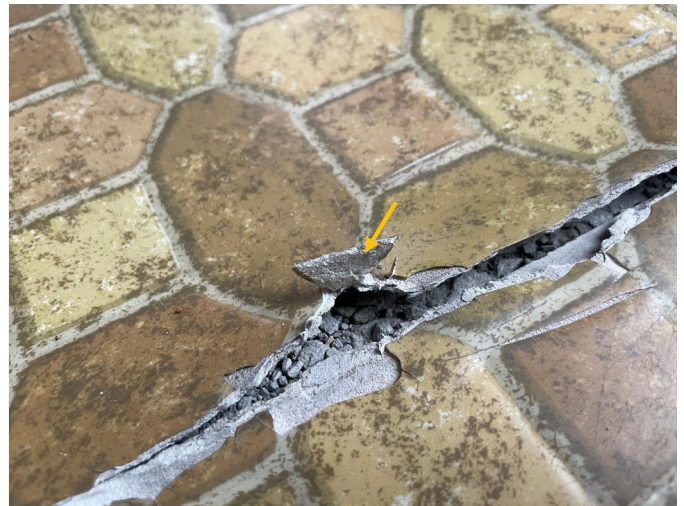
Het asbestmateriaal valt onder de mijlpaal van 2034.

| Eindbeoordeling materiaalrisico | Hoog materiaalrisico en/of hoge kans op vezelvrijgave |

| Gebondenheid | Categorie 2: niet-hechtgebonden met matrix |
| Asbestsoort (vezeltype) | Alleen chrysotiel |
| Asbestconcentratie | Hoog ($\geq 50\%$) |
| Afschermingsgraad van het gehele materiaal | Geheel of deels (ook) vrij aan de binnenlucht |
| Toestand van het materiaal | Matig beschadigd, matig verweerd |

| # | Type | Referentie | Resultaat |
|---|---|---|---|
| 1.1 | Puntmonster | 13 | Chrysotiel |

| Beschrijving | vinyl voorkamer |
| Opmerking | bepaalde gedeeltes zwaar beschadigd. |

- Zorg voor een veilig beheer. Vermijd het beschadigen van het asbestmateriaal. Controleer de toestand jaarlijks op wijzigingen.
- Verwijder dit asbestmateriaal zo snel mogelijk. Volg de toestand goed op.
- in afwachting van verwijdering: beschadigde delen aftapen.

- Hermetische zone (erkend asbestverwijderaar)
Dit betreft een hechtgebonden asbestmateriaal dat bij de verwijdering hoogstwaarschijnlijk gebroken of gescheurd zal worden. Het verwijderen van deze toepassing kan een grote vezelvrijgave tot gevolg hebben. Deze toepassing kan enkel verwijderd worden in een hermetische zone door een erkend asbestverwijderaar.

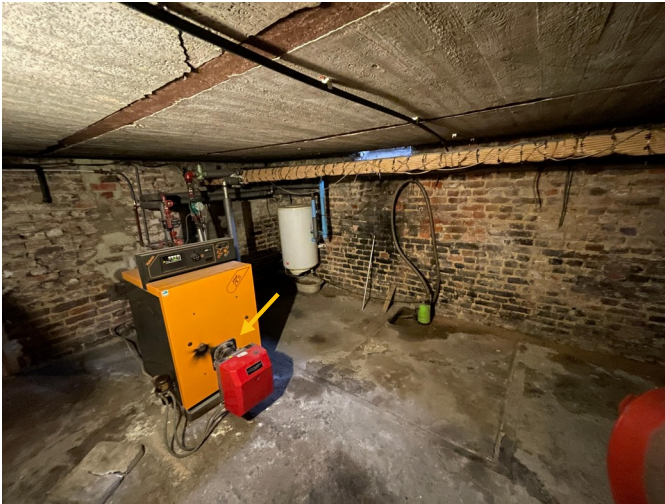
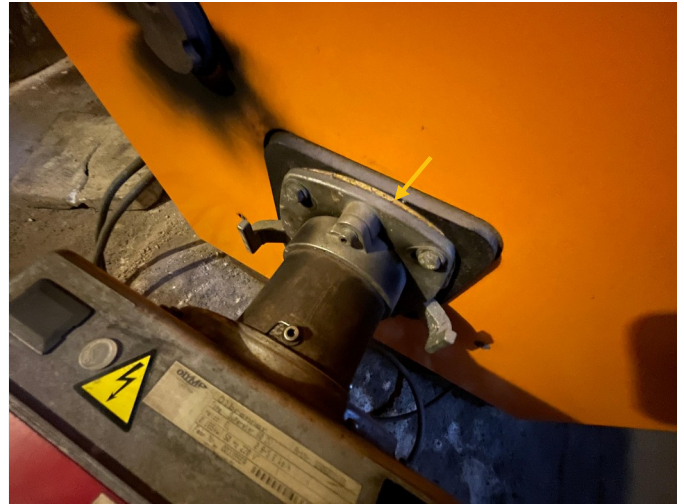
Het asbestmateriaal valt onder de mijlpaal van 2034.

- Zorg voor een veilig beheer. Vermijd het beschadigen van het asbestmateriaal. Controleer de toestand jaarlijks op wijzigingen.
- Voer bijkomende staalname(s) uit.

- Eenvoudige handelingen: enkel door erkend asbestverwijderaar
Het is aangewezen dit materiaal te laten verwijderen door een erkend asbestverwijderaar of iemand met opleidingsattest éénvoudige handelingen.

Het materiaal moet volledig gefixeerd kunnen worden voor de verwijdering. Als dit materiaal kan verwijderd worden zonder te breken, scheuren, beschadigen... en het asbest gefixeerd is, dan kan dit met eenvoudige handelingen. Vermijd stofvorming op elk moment van de werken. Het gebruik van sneldraaiende werktuigen (boormachine, slijpschijf, hogedrukreiniger...) is verboden.

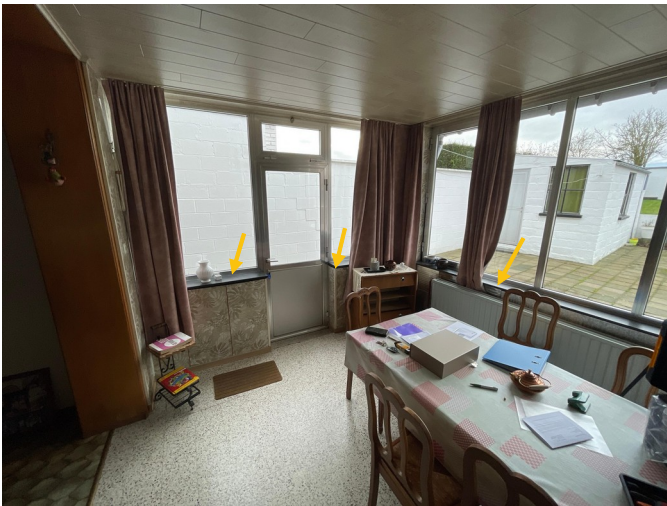
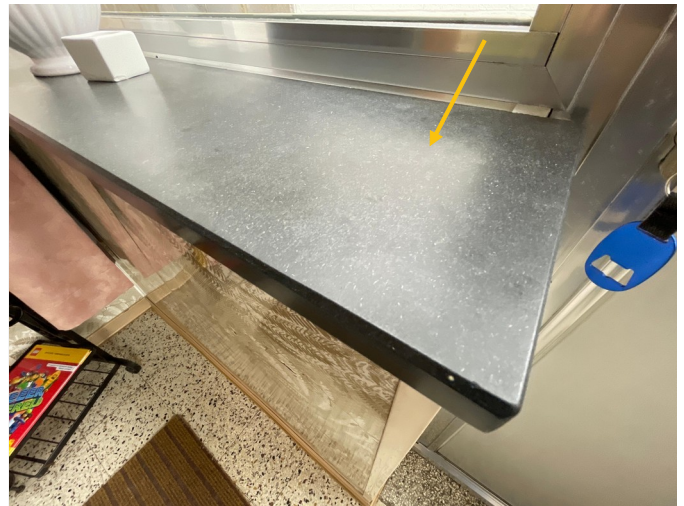
| Opmerking | <p>geschatte oppervlakte.</p> <p>Alle andere tabletten: natuursteen.</p> |

Als dit materiaal verwijderd kan worden zonder het te breken, te beschadigen... , dan mag met dit met eenvoudige handelingen. Vermijd stofvorming en stofverspreiding op elk moment van de werken. Bevochtig of fixeer het materiaal.

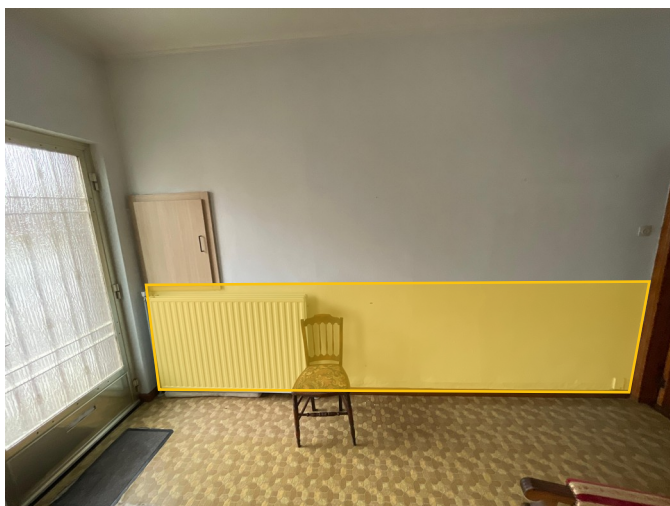
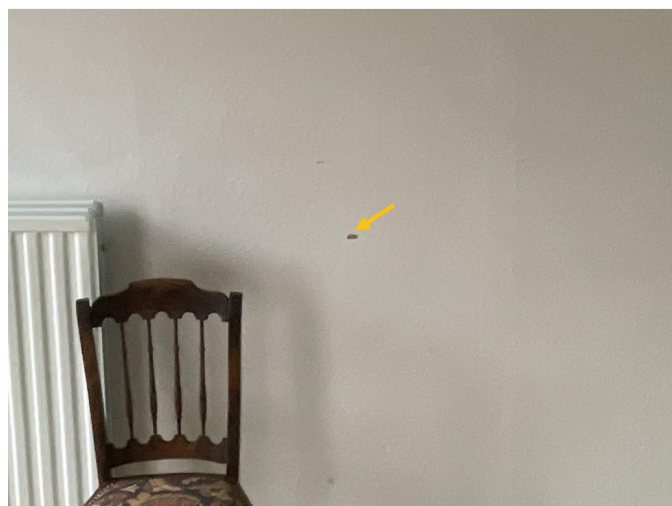
| Identificatiemethode | De asbestdeskundige beoordeelt het materiaal als asbestverdacht en dus asbesthoudend, en dit zonder monsternamen. Motivatie: De opdrachtgever weigert om het materiaal te laten bemonsteren. |

Als dit materiaal verwijderd kan worden zonder het te breken, te beschadigen... , dan mag met dit met eenvoudige handelingen. Vermijd stofvorming en stofverspreiding op elk moment van de werken. Bevochtig of fixeer het materiaal.

- Hermetische zone (erkend asbestverwijderaar)
Dit betreft een hechtgebonden asbestmateriaal dat bij de verwijdering mogelijk gebroken of gescheurd zal worden. Het verwijderen van deze toepassing kan een grote vezelvrijgave tot gevolg hebben. Deze toepassing kan enkel verwijderd worden in een hermetische zone door een erkend asbestverwijderaar.

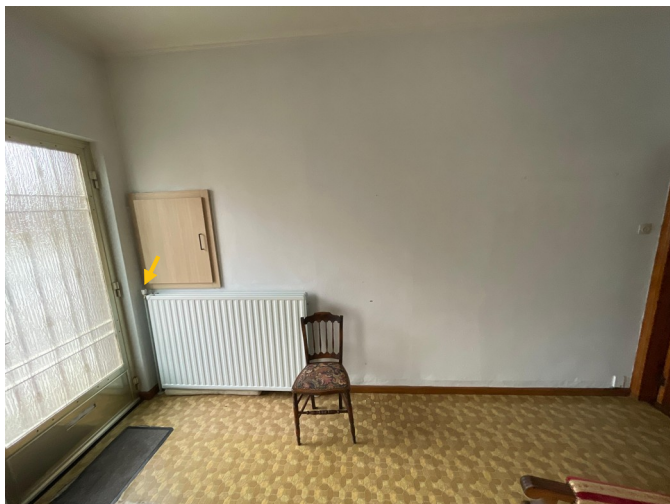
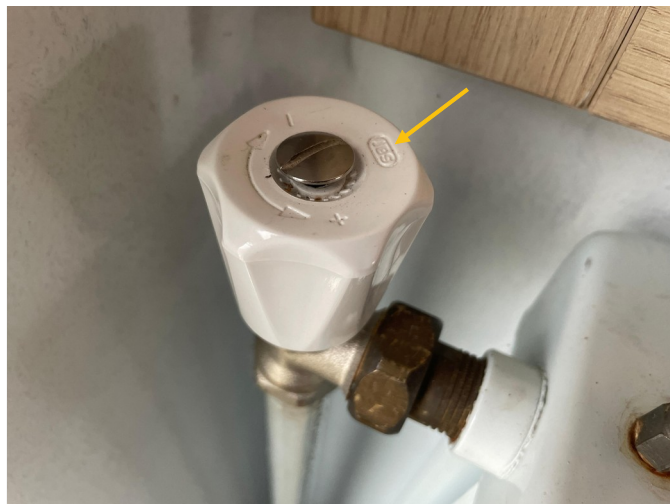
| Identificatiemethode | De asbestdeskundige beoordeelt het materiaal als asbestverdacht en dus asbesthoudend, en dit zonder monsternamen. Motivatie: De opdrachtgever weigert om het materiaal te laten bemonsteren. |

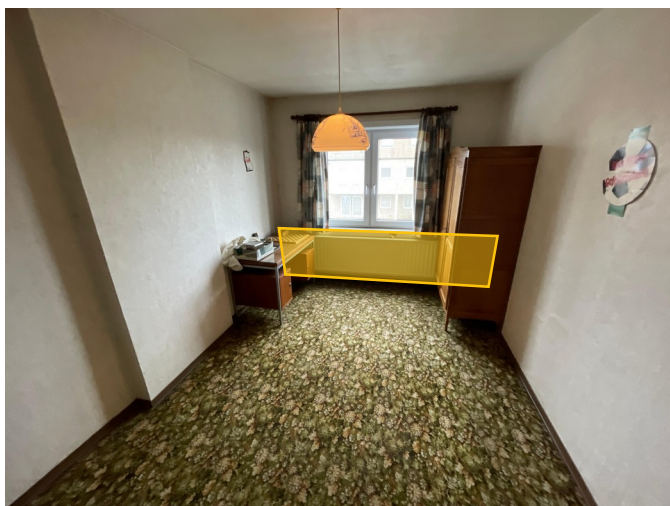
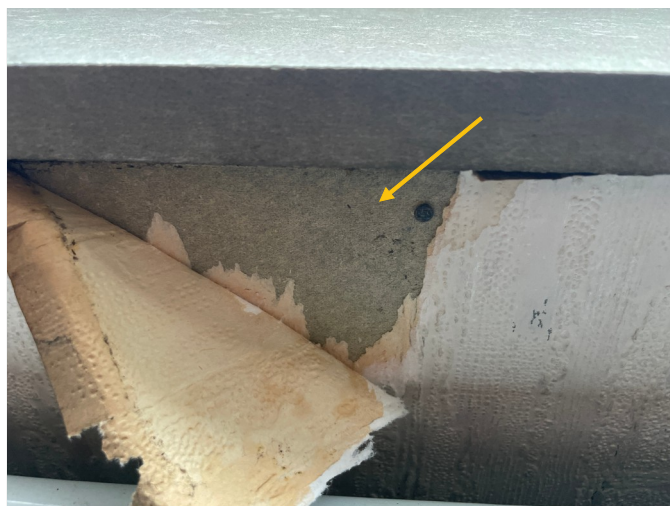
Dit betreft een hechtgebonden asbestmateriaal dat bij de verwijdering hoogstwaarschijnlijk gebroken of gescheurd zal worden.

| Opmerking | achter behangpapier |

Als dit materiaal verwijderd kan worden zonder het te breken, te beschadigen... , dan mag met dit met eenvoudige handelingen. Vermijd stofvorming en stofverspreiding op elk moment van de werken. Bevochtig of fixeer het materiaal.

- Hermetische zone (erkend asbestverwijderaar)
Dit betreft een hechtgebonden asbestmateriaal dat bij de verwijdering hoogstwaarschijnlijk gebroken of gescheurd zal worden. Het verwijderen van deze toepassing kan een grote vezelvrijgave tot gevolg hebben. Deze toepassing kan enkel verwijderd worden in een hermetische zone door een erkend asbestverwijderaar.
