Asbestinventarisatetest

Gelinden-Dorp 98, 3800 Sint-Truiden

Attestnummer : 20251019-000065.000

Uitgegeven op : 19.10.2025

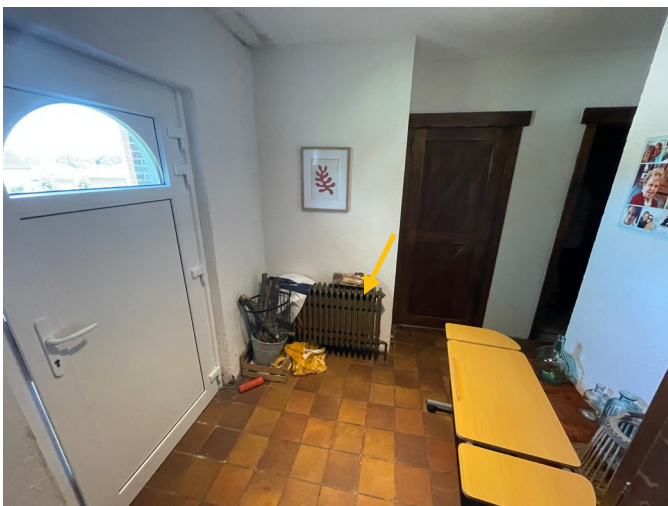
Vrije foto

Mogelijk bevat deze radiator asbestpakking(en) tussen de panelen, deze radiator is veilig in gebruik. Let op bij demonteren.

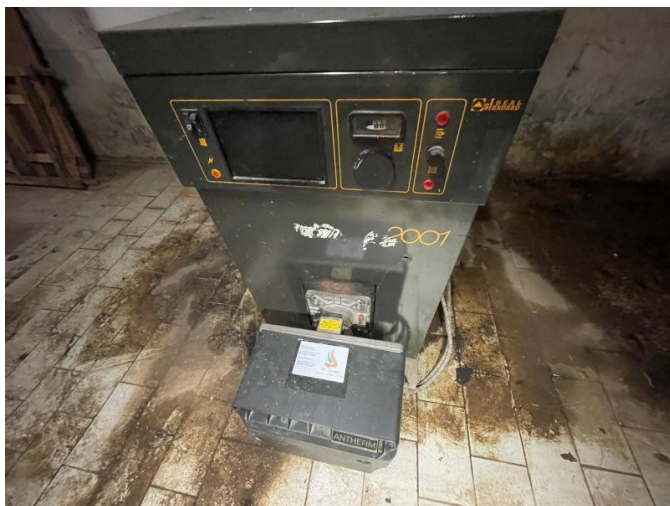
Vrije foto

De CV-ketel kan gezien het geschatte bouwjaar nog asbesthoudende materialen bevatten aan de binnenzijde. Er zijn geen verdachte materialen waarneembaar. Laat bij verwijdering toestel veilig afvoeren door een CV-technicus.

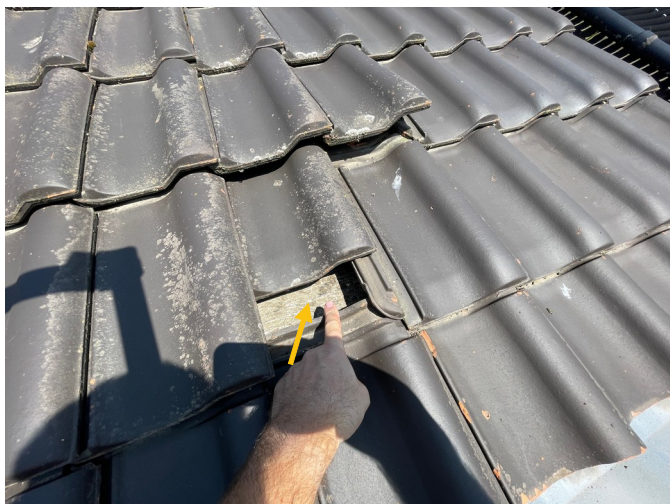
Vrije foto

veilig (kunststof doek) onderdak

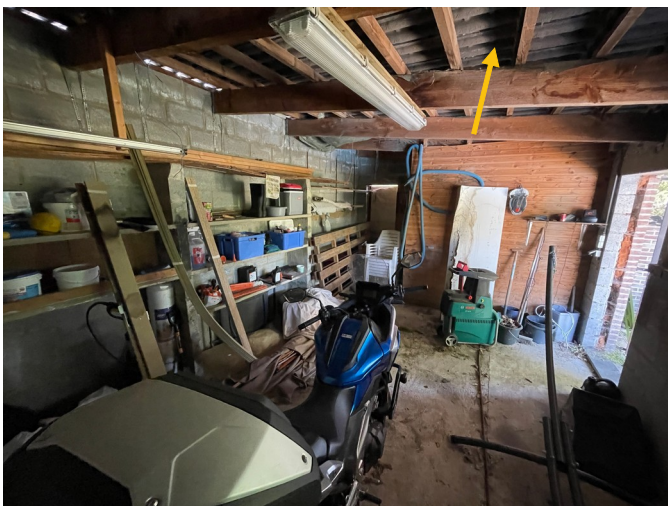
Vrije foto

geen onderdak aanwezig

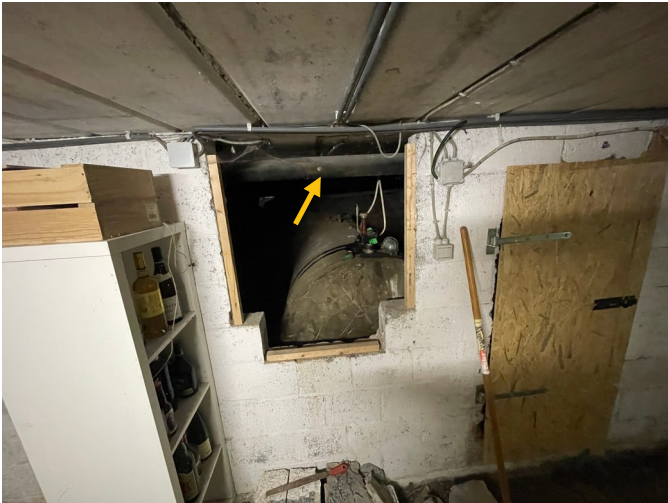
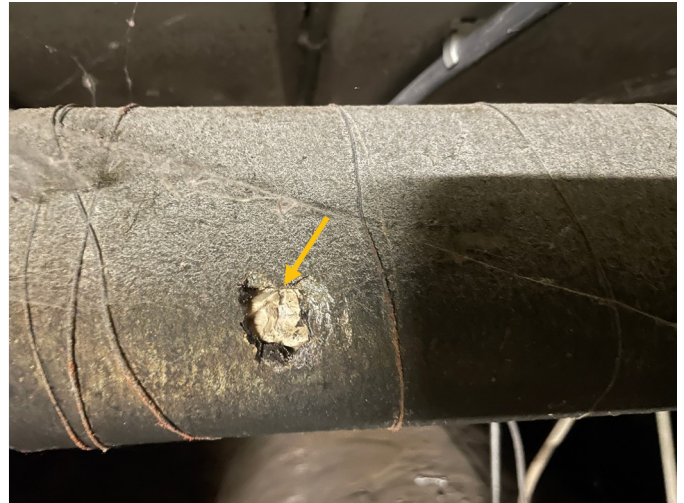
Fiche 5: buisisolatie roofing

Geen asbest

#	Type	Referentie	Resultaat
5.1	Puntmonster	04	Geen asbest

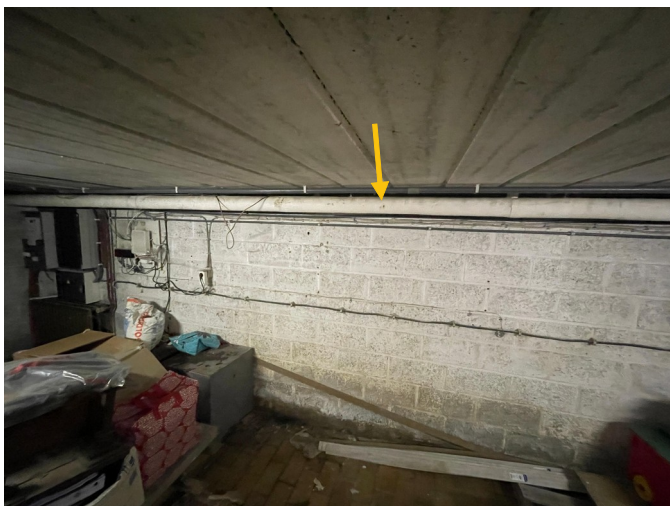
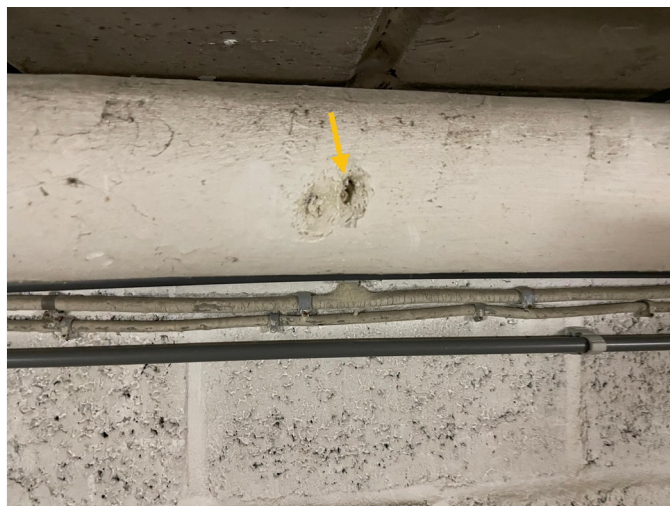
Fiche 6: buisisolatie recht

Geen asbest

#	Type	Referentie	Resultaat
6.1	Mengmonster	01	Geen asbest

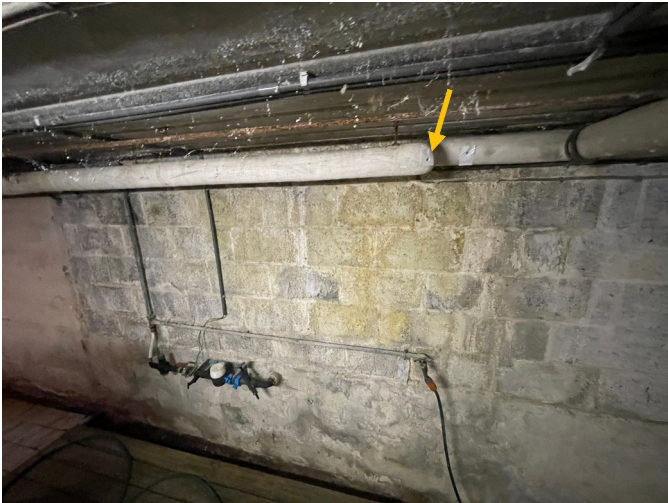
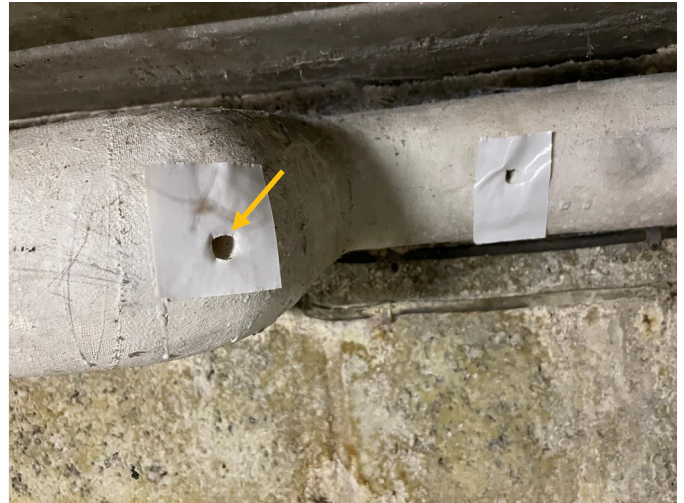
Fiche 7: buisisolatie bocht

Geen asbest

#	Type	Referentie	Resultaat
7.1	Mengmonster	03	Geen asbest

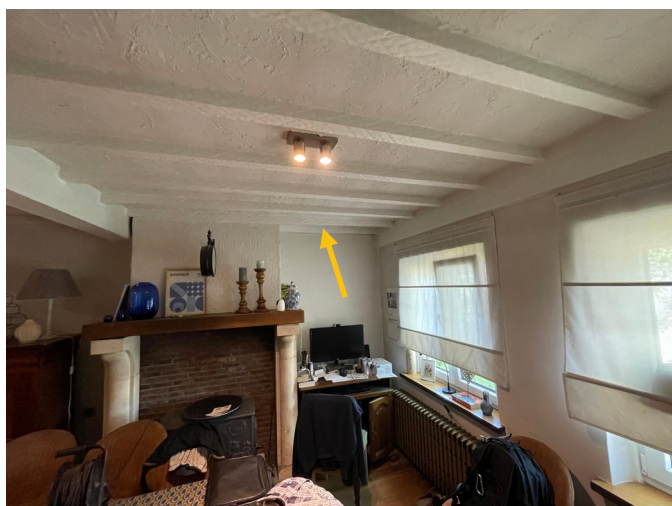
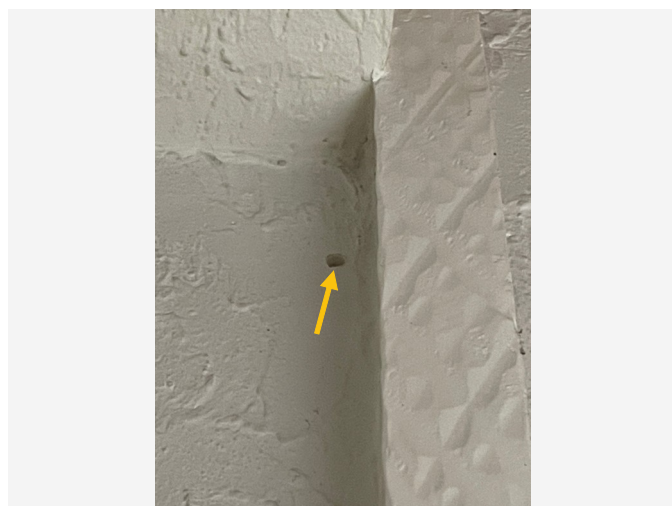
Fiche 8: pleister plafond

Geen asbest

#	Type	Referentie	Resultaat
8.1	Mengmonster	06	Geen asbest

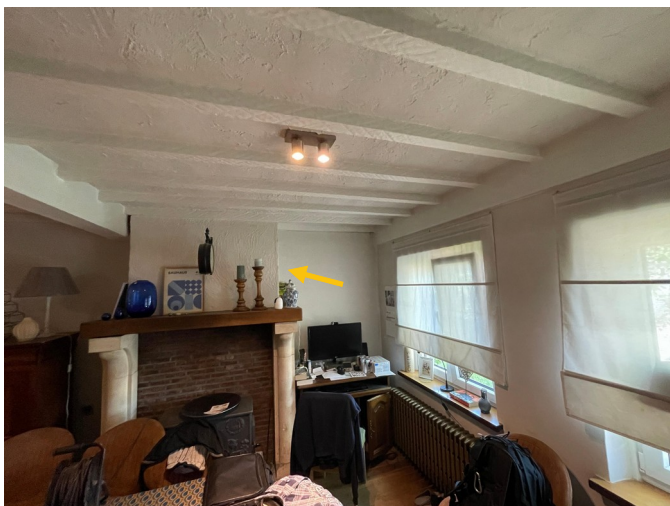
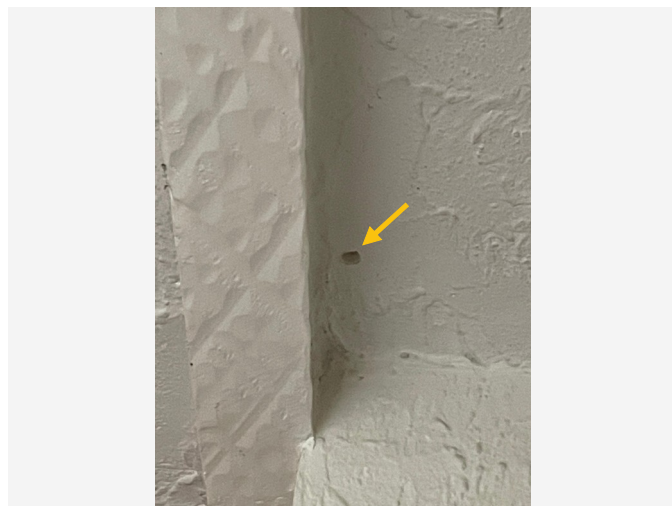
Fiche 9: pleister muren

Geen asbest

#	Type	Referentie	Resultaat
9.1	Mengmonster	05	Geen asbest

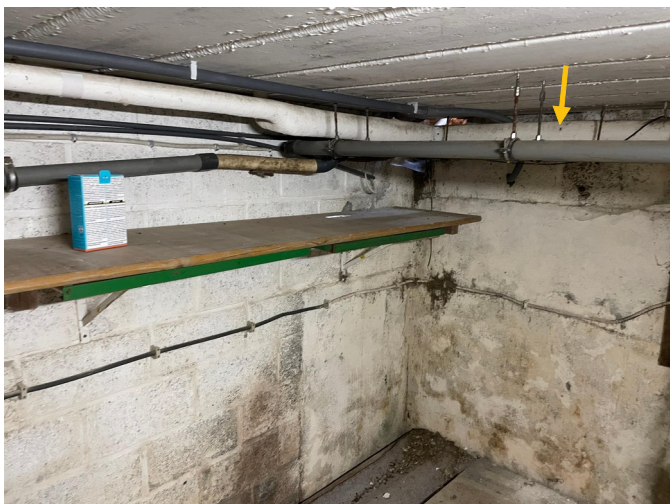
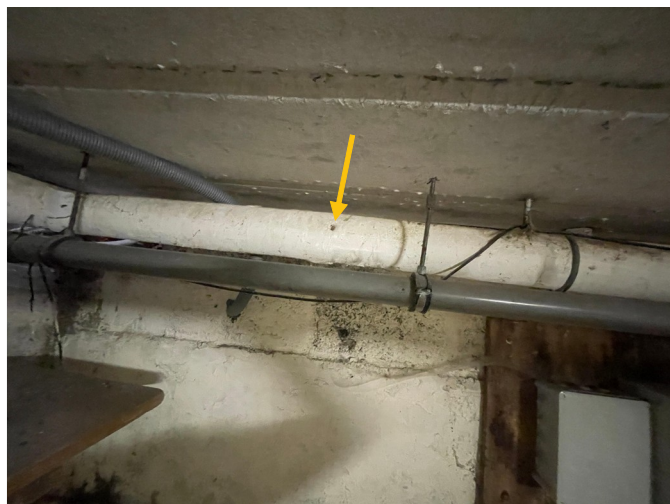
Fiche 10: buisisolatie recht

Geen asbest

#	Type	Referentie	Resultaat
10.1	Mengmonster	02	Geen asbest
