Asbestinventarisatetest

Kommanderijstraat 46, 3800 Sint-Truiden

Attestnummer : 20260706-000041.000

Uitgegeven op : 06.07.2026

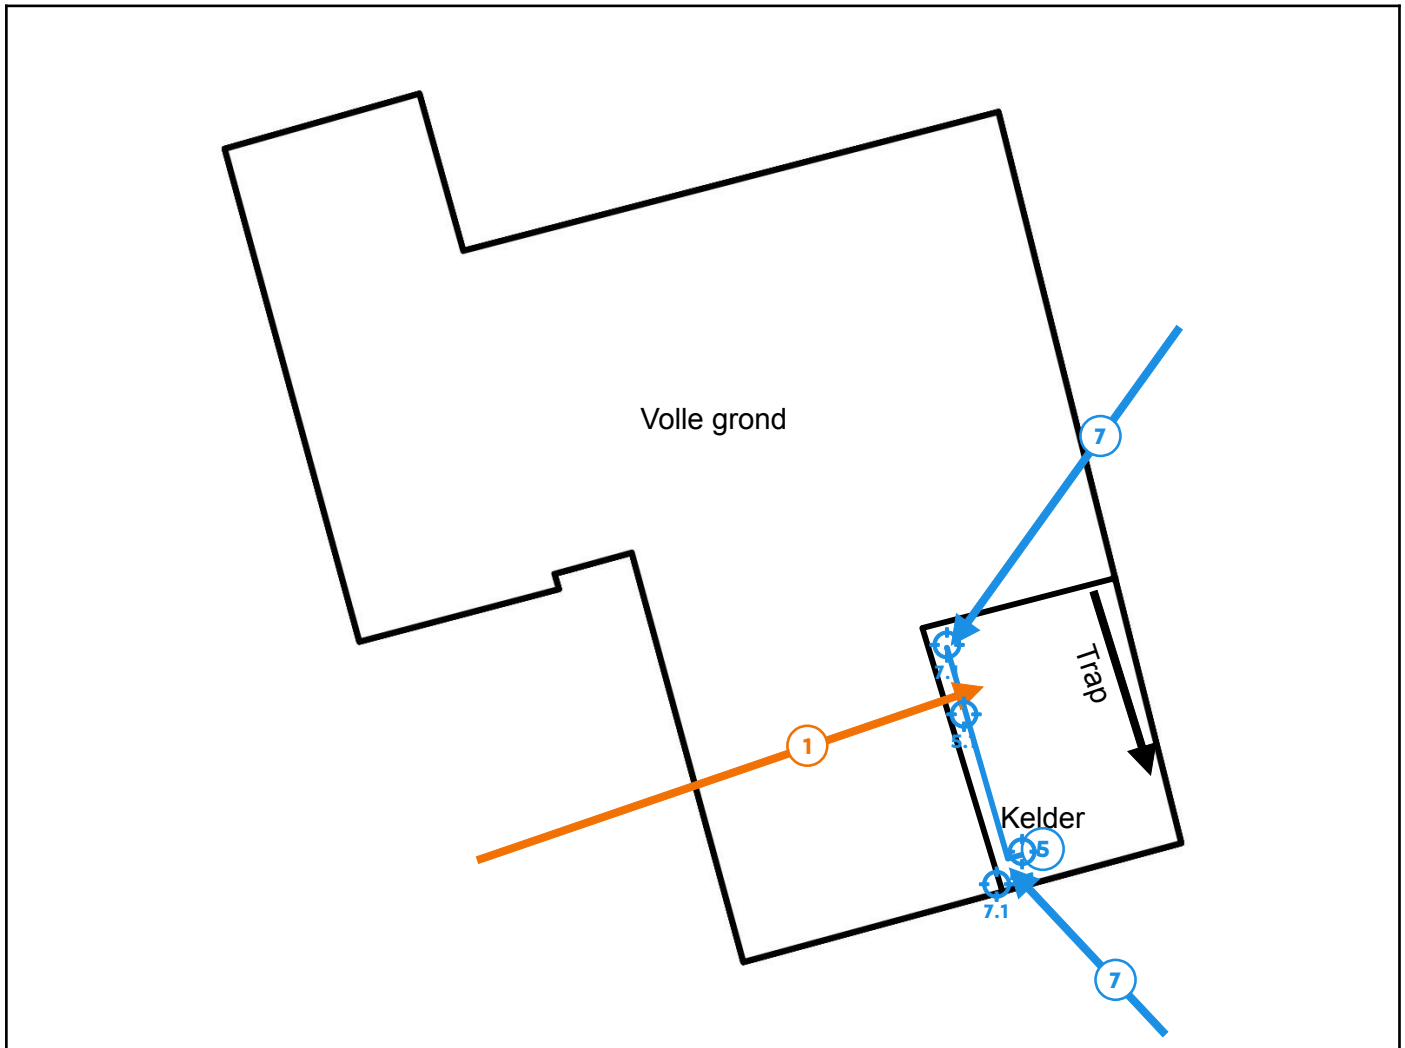
Plan 1.1: Plan kelder

Beschrijving	Type	Actie
1. Dichting stookolieketel	Asbestmateriaal	Verwijderen
5. Leidingisolatie rechte stukken	Geen asbest	-
5.1 Code: 003	Mengmonster	-
7. Leidingisolatie bochten	Geen asbest	-
7.1 Code: 004	Mengmonster	-

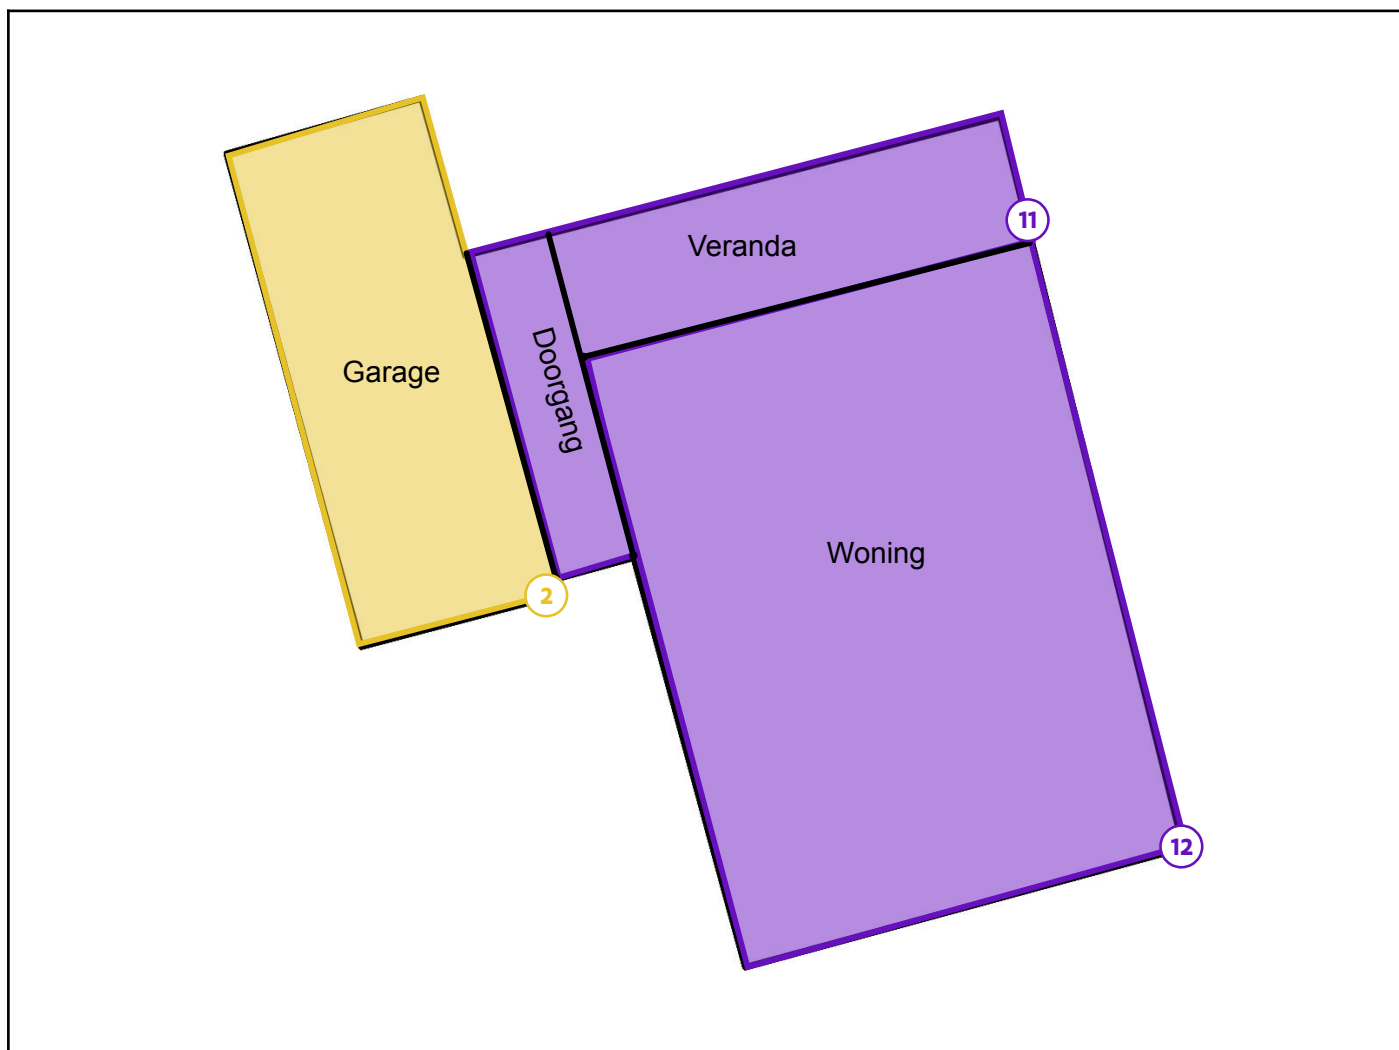
Plan 1.9: Dakplan

Beschrijving	Type	Actie
2. Roofing plat dak	Asbestmateriaal	Zorgvuldig beheren
11. Dak uit glas	Overige ruimte of materiaal	-
12. Dak uit dakpannen	Overige ruimte of materiaal	-

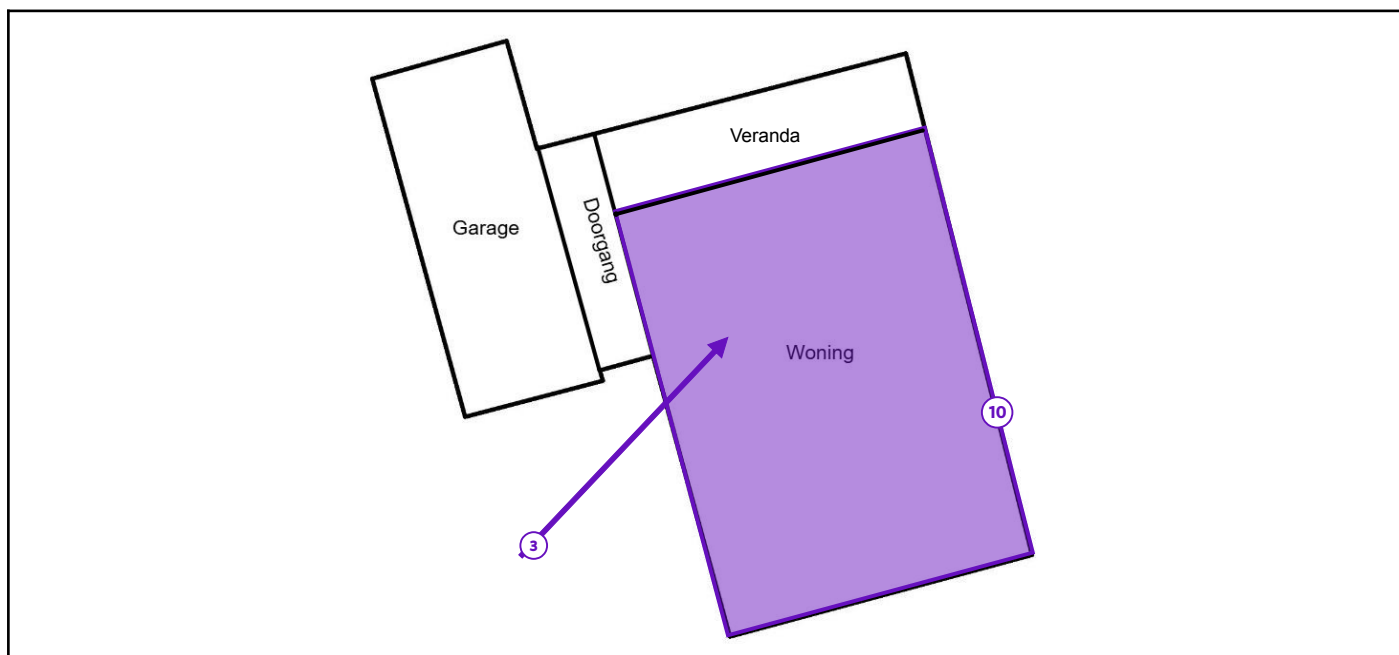
Plan 1.10: Dakplan

Beschrijving	Type	Actie
3. Binnenkant schouw	Beperking	-
10. Onderdak	Overige ruimte of materiaal	-

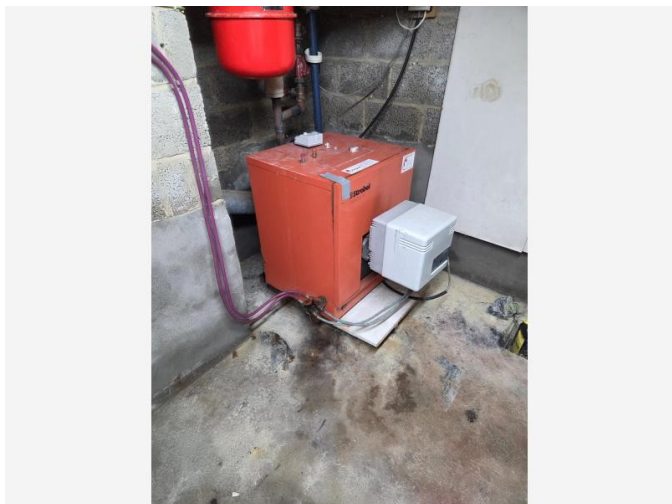
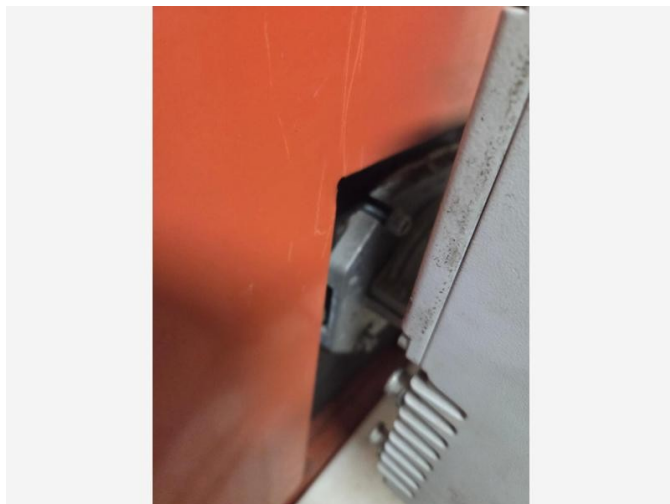
Het asbestmateriaal valt onder de mijlpaal van 2034.

Eindbeoordeling materiaalrisico	Laag materiaalrisico en/of verlaagde kans op vezelvrijgave
---------------------------------	--

Gebondenheid	Categorie 2: niet-hechtgebonden met matrix
Asbestsoort (vezeltype)	Alleen chrysotiel aanwezig
Asbestconcentratie	Hoog (>= 50%)
Afschermingsgraad van het gehele materiaal	Alleen randen, niet afgeschermd, maar geen contact met binnenluchtstromen
Toestand van het materiaal	Licht beschadigd, licht verweerd. Intacte calciumsilicaatplaat of materiaal met categorie 3-gebondenheid

Beschrijving	Dichting stookolieketel
Omgeving	Binnen
Primaire drager	Ruimteverwarming
Asbestmateriaal	Pakking, dichting
Bindmiddel van asbestmateriaal	Karton - papier - viltachtig
Gebondenheid op basis van bindmiddel	Niet-hechtgebonden
Hoeveelheid (gewicht - aantal)	<ul style="list-style-type: none">• 0,10 kg - 1 stuk
Totaal gewicht	0,10 kg
Eenvoudig bereikbaar	Ja
Bevestigingswijze	<ul style="list-style-type: none">• Geklemd
Identificatiemethode	De asbestdeskundige beoordeelt het materiaal als asbesthoudend, en dit zonder monsternamen.
Destructieve handeling voor identificatie	Nee
Opmerking	<p>Ketel dateert uit 1985 en bevat mogelijk asbesthoudende dichtingen/pakkingen.</p> <p>De hoeveelheid is een schatting en kan afwijken van de werkelijke toestand.</p>

Verwijderen

- Zorg voor een veilig beheer. Vermijd het beschadigen van het asbestmateriaal. Controleer de toestand jaarlijks op wijzigingen.
- Voer bijkomende staalname(s) uit.

- Eenvoudige handelingen: mag via doe-het-zelf of door werknemer(s) met opleidingsattest eenvoudige handelingen
Deze toepassing kan door een aannemer die over een opleidingsattest eenvoudige handelingen beschikt of door een particulier (doe-het-zelf), verwijderd worden indien er geen verhoogd risico op vrijgave van asbestvezels (max. concentratie 0,01 vezels/cm³ - CODEX Art. VI.3-54) ontstaat en de toepassing voorafgaand wordt gefixeerd/bevochtigd; de individuele elementen zonder machinale werktuigen en zonder breken of gooien een voor een losgemaakt worden; en ten slotte in gesloten verpakking weggevoerd worden naar een erkend afvalpunt (recyclagepark). In de zone mogen geen derden en/of minderjarigen aanwezig zijn en moet elke betrokken persoon steeds gepaste persoonlijke beschermingsmiddelen (P3-gelaatsmasker + handschoenen) dragen. De werkzaamheden moeten onmiddellijk worden gestaakt indien de opgelegde voorwaarden met betrekking tot verwijdering, opslag, vervoer en afvoer niet kunnen worden opgevolgd. (Bron: VLAREM II: 6.4.0.1 par1, par2 en par3).

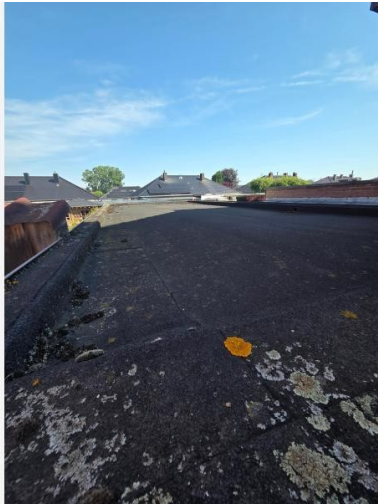
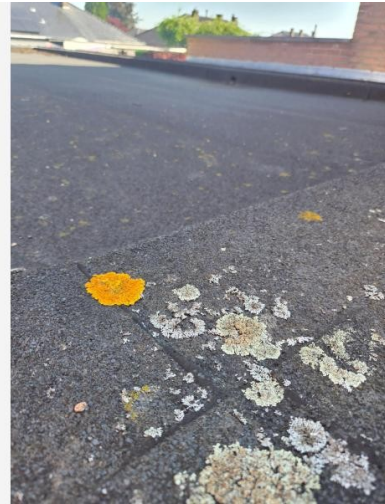
Het asbestmateriaal valt onder de mijlpaal van 2040.

Laag materiaalrisico en/of verlaagde kans op vezelvrijgave

Gebondenheid	Categorie 1: hechtgebonden in oorsprong
Asbestsoort (vezeltype)	Alleen chrysotiel aanwezig
Asbestconcentratie	Laag (< 50%)
Afschermingsgraad van het gehele materiaal	Geheel of deels vrij aan de buitenlucht, maar geen contact met binnenlucht
Toestand van het materiaal	Licht beschadigd, licht verweerd. Intacte calciumsilicaatplaat of materiaal met categorie 3-gebondenheid

Beschrijving	Roofing plat dak
Omgeving	Buiten
Primaire drager	Plat dak
Asbestmateriaal	Dak- en gevelbekleding - Roofing
Bindmiddel van asbestmateriaal	Bitumen (roofing, teer, asfalt)
Gebondenheid op basis van bindmiddel	Hecht
Hoeveelheid (oppervlakte - aantal)	<ul style="list-style-type: none">• 25,00 m² - 1 stuk
Totale oppervlakte	25,00 m ²
Eenvoudig bereikbaar	Ja
Bevestigingswijze	<ul style="list-style-type: none">• Verlijmd, ingegoten, versmeerd
Identificatiemethode	<p>De asbestdeskundige beoordeelt het materiaal als asbestverdacht en dus asbesthoudend, en dit zonder monstername.</p> <p>Motivatie: De monstername brengt andere schade aan dan schade die inherent is aan de monstername.</p>
Destructieve handeling voor identificatie	Nee
Opmerking	<p>Er kan geen staal worden genomen van de roofing op het plat dak, wegens te grote kans op lekkages en gevolgschade.</p> <p>Bij renovatie is het aan te raden om van elke laag roofing (ook eventueel onderliggende lagen) een staal te laten nemen en te laten analyseren op asbesthoudendheid.</p> <p>De hoeveelheid is een schatting en kan afwijken van de werkelijke toestand.</p>

Zorgvuldig beheren

- Verwijder dit asbestmateriaal zo snel mogelijk. Volg de toestand goed op.
- Hemelwater dat afspoelt van asbestcement daken of gevels kan asbestdeeltjes bevatten. Gebruik het enkel voor gesloten circuits (bv. spoelen toiletten). Reinig na het vervangen van het dak of de gevel de dakgoten en regenwaterput of -ton om asbesthoudend sediment of slib te verwijderen
- Voer bijkomende staalname(s) uit.

- Eenvoudige handelingen: mag via doe-het-zelf of door werknemer(s) met opleidingsattest eenvoudige handelingen
Deze toepassing kan door een aannemer die over een opleidingsattest eenvoudige handelingen beschikt of door een particulier (doe-het-zelf), verwijderd worden indien er geen verhoogd risico op vrijgave van asbestvezels (max. concentratie 0,01 vezels/cm³ - CODEX Art. VI.3-54) ontstaat en de toepassing voorafgaand wordt gefixeerd/bevochtigd; de individuele elementen zonder machinale werktuigen en zonder breken of gooien een voor een losgemaakt worden; en ten slotte in gesloten verpakking weggevoerd worden naar een erkend afvalpunt (recyclagepark). In de zone mogen geen derden en/of minderjarigen aanwezig zijn en moet elke betrokken persoon steeds gepaste persoonlijke beschermingsmiddelen (P3-gelaatsmasker +

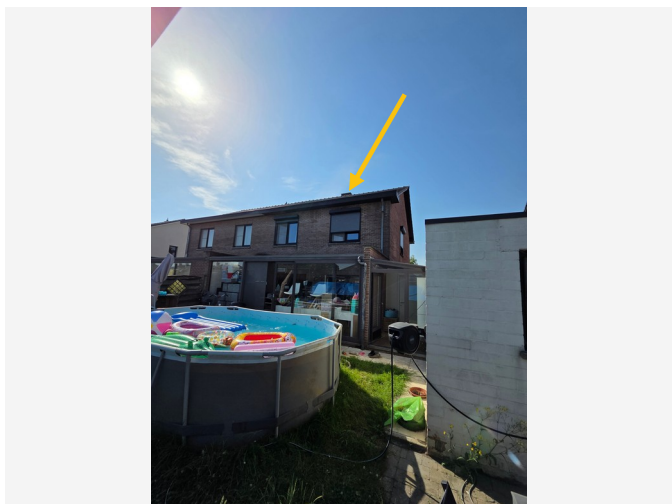
Situeringfoto

Tijdelijke beperking

Reden: Het te onderzoeken materiaal situeert zich hoger dan 3,50 m te rekenen vanaf een veilige ondergrond

Uitleg van de asbestdeskundige: Binnenkant schouw is niet inspecteerbaar, aangezien de schouwopening zich op een hoogte hoger dan 3,50 meter bevindt.

Schouw kan langs binnen eventueel zijn uitgerust met een asbestcement rookgaskanaal

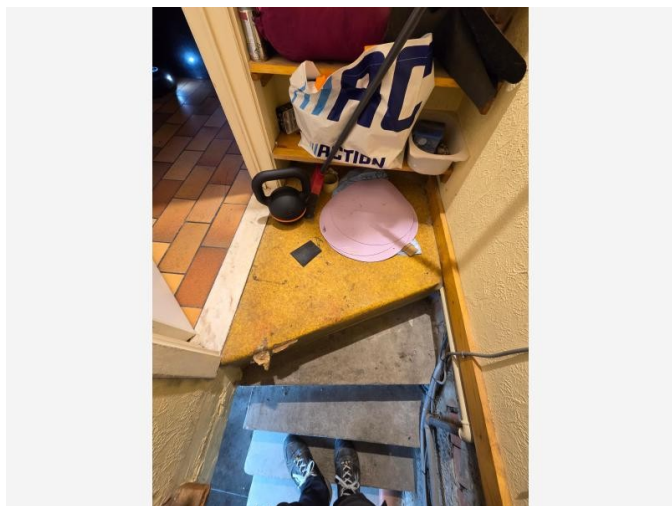
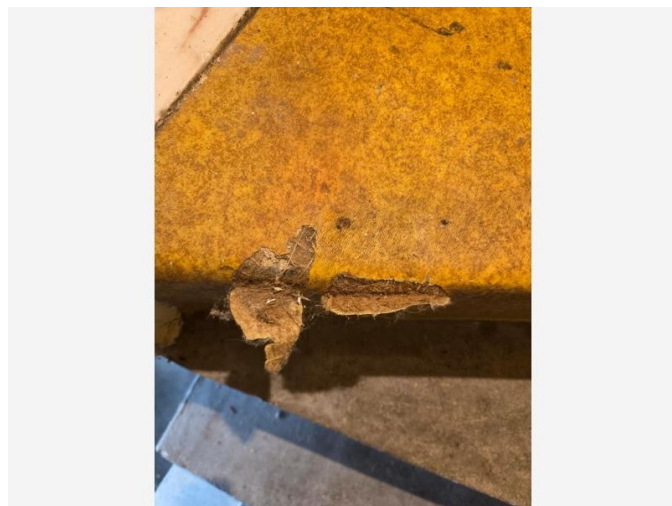
Vloerzeil uit niet asbestverdacht materiaal.

Basis voor advies	De asbestdeskundige beoordeelt het materiaal als niet-asbestverdacht.
--------------------------	---

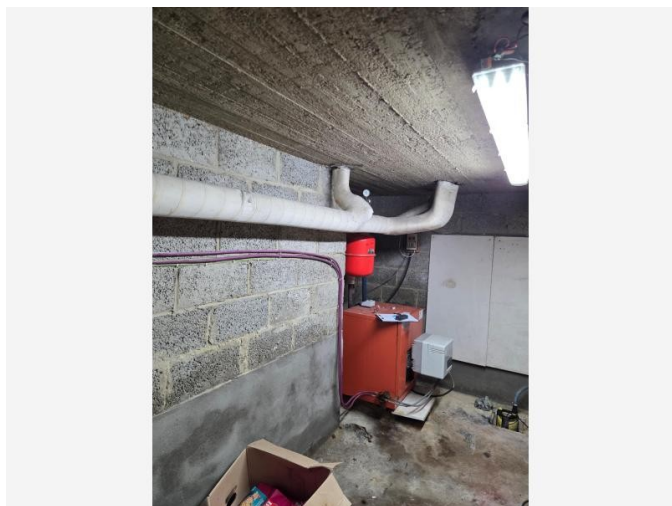
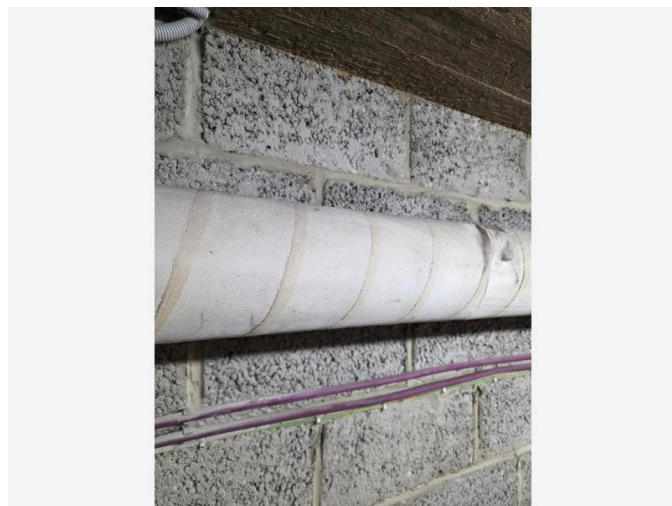
Geen asbest

#	Type	Referentie	Resultaat
5.1	Mengmonster	003	Geen asbest

Beschrijving	Leidingisolatie rechte stukken
Omgeving	Binnen
Primaire drager	Ruimteverwarming
Bindmiddel van materiaal	Gips - kalk
Gebondenheid op basis van bindmiddel	Niet-hechtgebonden
Hoeveelheid (oppervlakte - dikte - aantal)	• 10,00 m ² - 3,00 cm - 1 stuk
Totaal volume	0,30 m ³
Identificatiemethode	Een monstername door de asbestdeskundige met laboanalyse door een asbestlabo.
Destructieve handeling voor identificatie	Nee
Opmerking	De hoeveelheid is een schatting en kan afwijken van de werkelijke toestand.

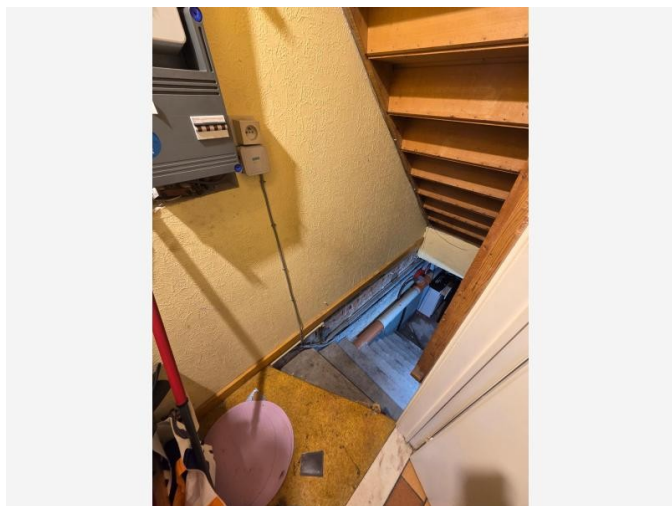
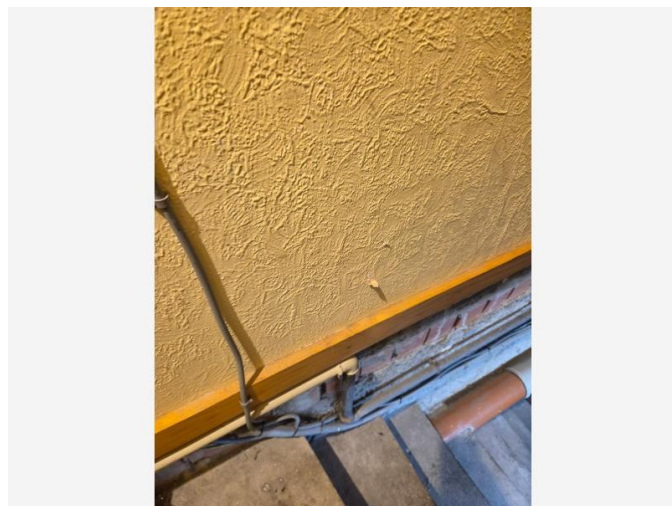
Geen asbest

#	Type	Referentie	Resultaat
6.1	Mengmonster	001	Geen asbest

Beschrijving	Pleisterwerk muren
Omgeving	Binnen
Primaire drager	Binnenwand
Bindmiddel van materiaal	Gips - kalk
Gebondenheid op basis van bindmiddel	Niet-hechtgebonden
Hoeveelheid (oppervlakte - dikte - aantal)	• 195,00 m ² - 2,00 cm - 1 stuk
Totaal volume	3,90 m ³
Identificatiemethode	Een monstername door de asbestdeskundige met laboanalyse door een asbestlabo.
Destructieve handeling voor identificatie	Nee
Opmerking	De hoeveelheid is een schatting en kan afwijken van de werkelijke toestand.

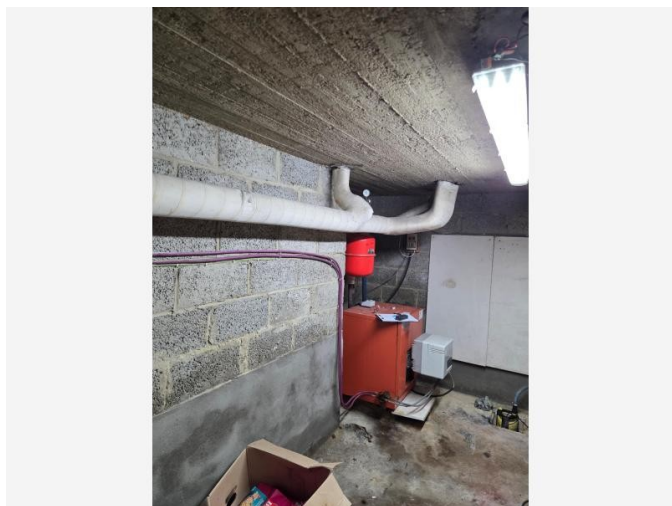
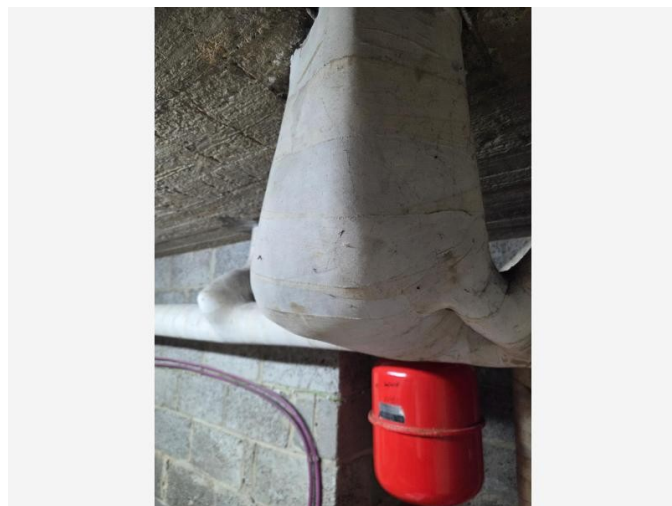
Geen asbest

#	Type	Referentie	Resultaat
7.1	Mengmonster	004	Geen asbest

Beschrijving	Leidingisolatie bochten
Omgeving	Binnen
Primaire drager	Ruimteverwarming
Bindmiddel van materiaal	Gips - kalk
Gebondenheid op basis van bindmiddel	Niet-hechtgebonden
Hoeveelheid (oppervlakte - dikte - aantal)	• 1,50 m ² - 4,00 cm - 1 stuk
Totaal volume	0,06 m ³
Identificatiemethode	Een monstername door de asbestdeskundige met laboanalyse door een asbestlabo.
Destructieve handeling voor identificatie	Nee
Opmerking	De hoeveelheid is een schatting en kan afwijken van de werkelijke toestand.

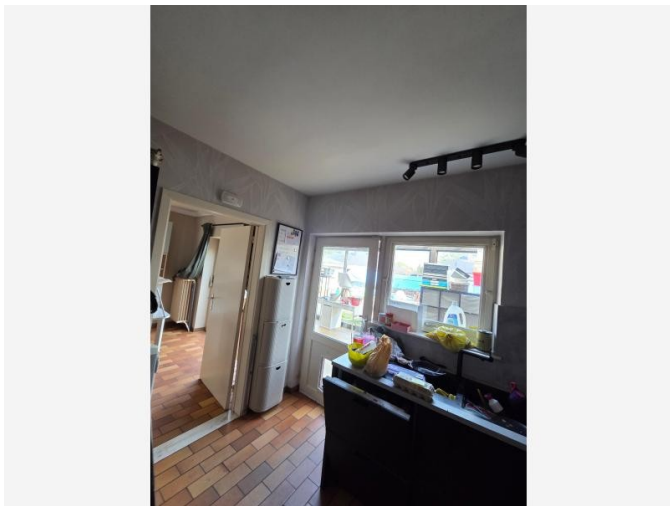
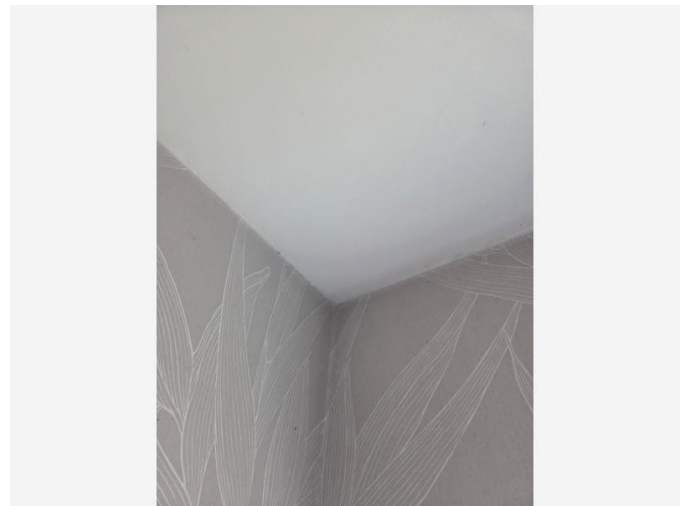
Fiche 8: Pleisterwerk plafonds

Geen asbest

#	Type	Referentie	Resultaat
8.1	Mengmonster	002	Geen asbest

Beschrijving	Pleisterwerk plafonds
Omgeving	Binnen
Primaire drager	Plafond
Bindmiddel van materiaal	Gips - kalk
Gebondenheid op basis van bindmiddel	Niet-hechtgebonden
Hoeveelheid (oppervlakte - dikte - aantal)	• 120,00 m ² - 2,00 cm - 1 stuk
Totaal volume	2,40 m ³
Identificatiemethode	Een monstername door de asbestdeskundige met laboanalyse door een asbestlabo.
Destructieve handeling voor identificatie	Nee
Opmerking	De hoeveelheid is een schatting en kan afwijken van de werkelijke toestand.
