# Asbestinventarisatetest

Steenweg 170, 3870 Heers

Attestnummer : **20260708-000094.000**

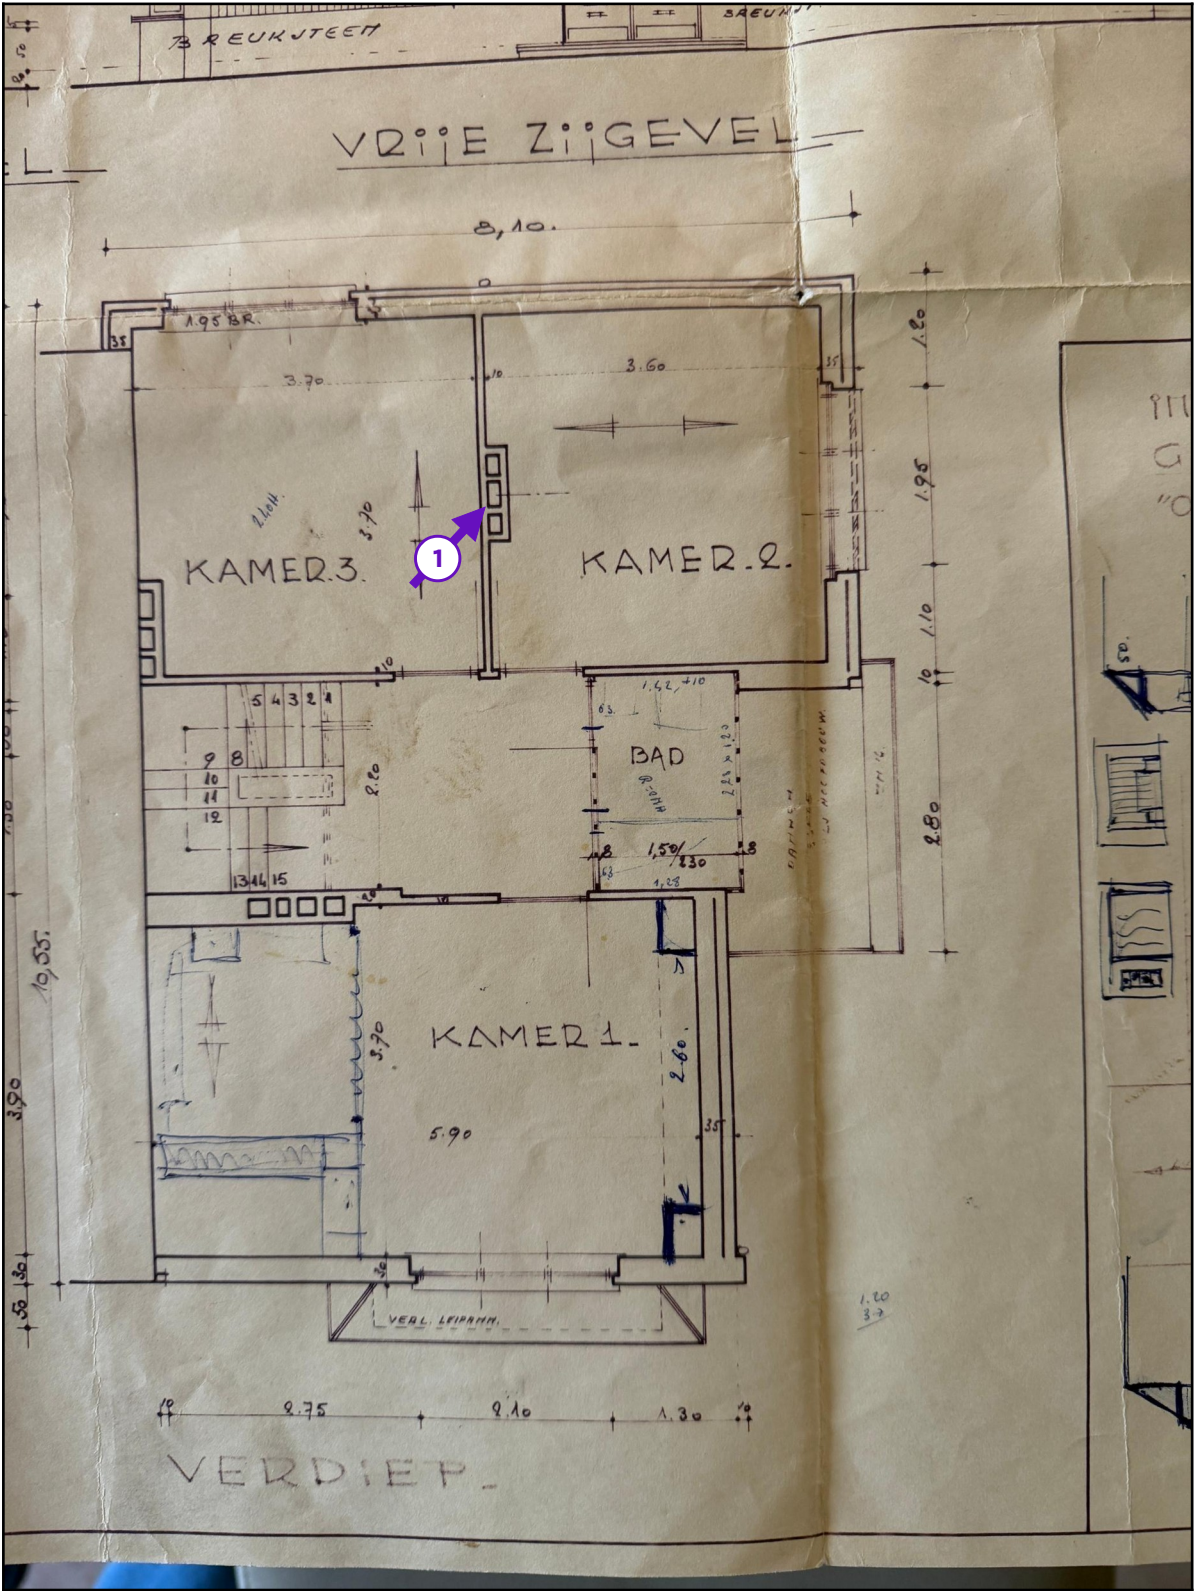
Plan 1.5: Verdieping +1 kopie kopie

| 1. Rookgaskanaal | Beperking | - |

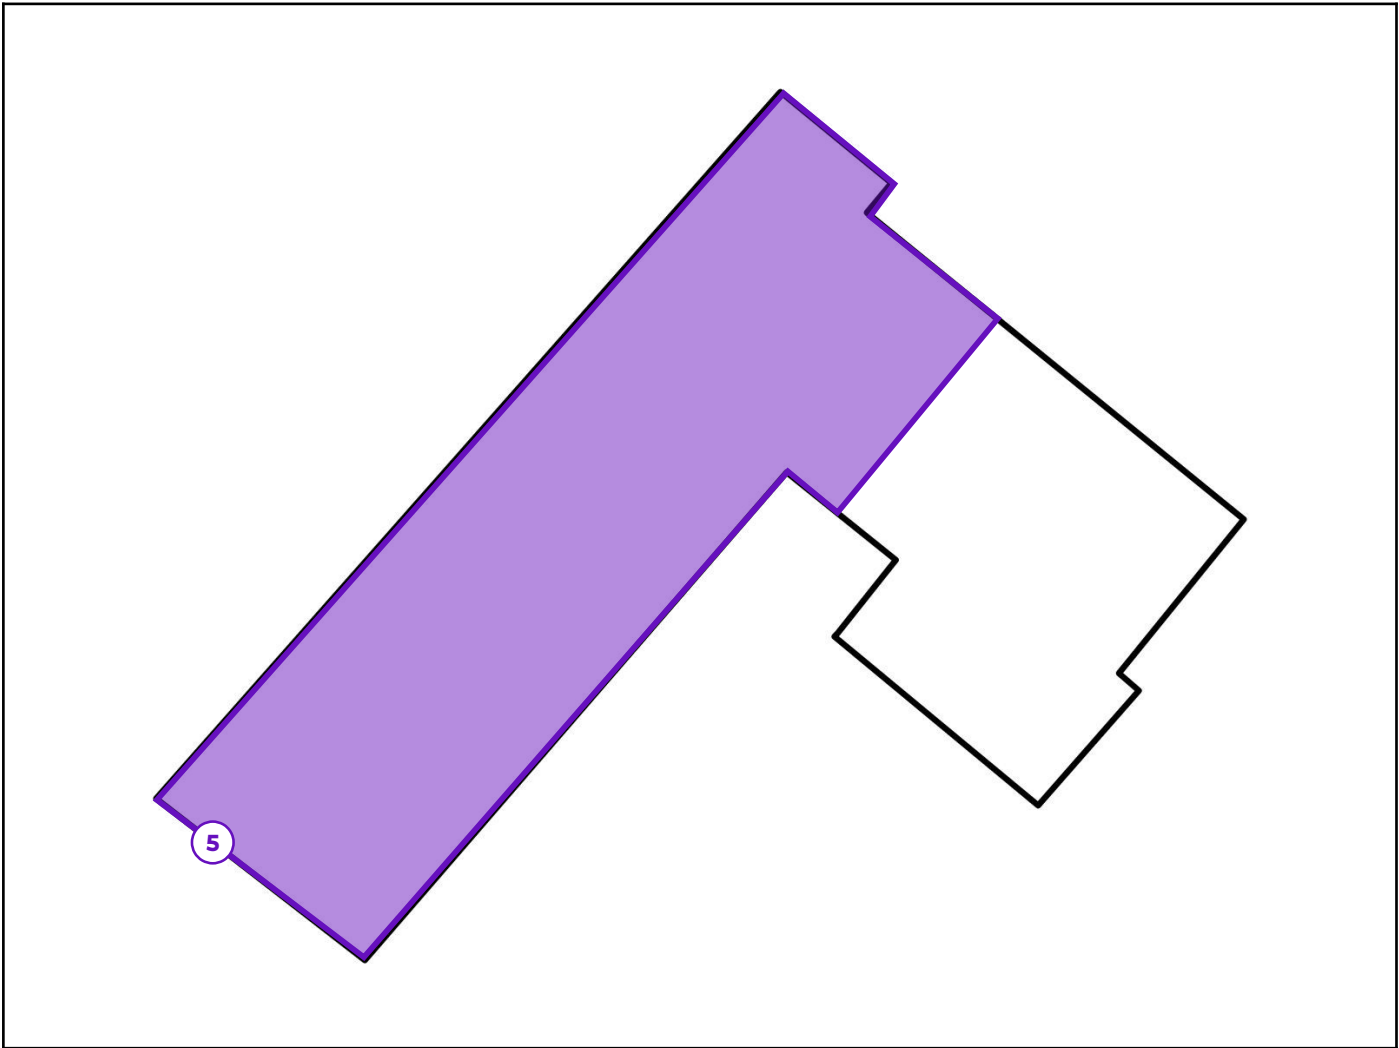
## Plan 2.1: Achterbouw plan

| Beschrijving | Type | Actie |
|---|---|---|
| 5. Roofing | Overige ruimte of materiaal | - |

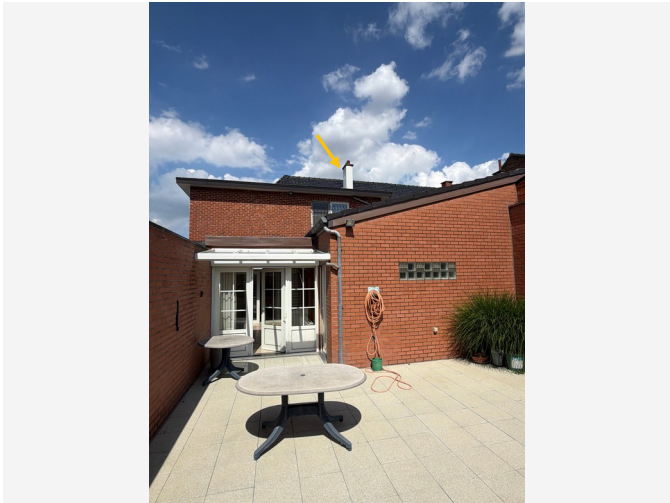
Situeringsfoto

**Reden:** Het te onderzoeken materiaal situeert zich hoger dan 3,50 m te rekenen vanaf een veilige ondergrond

**Uitleg van de asbestdeskundige:** Het rookgaskanaal bevindt zich hoger dan 3,50m boven de veilige ondergrond.

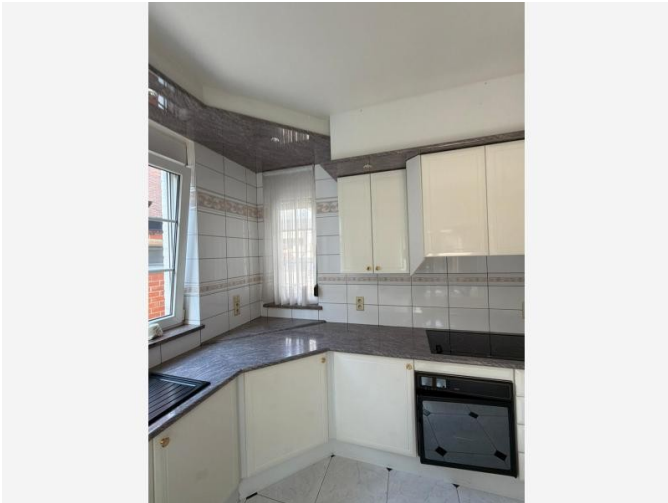
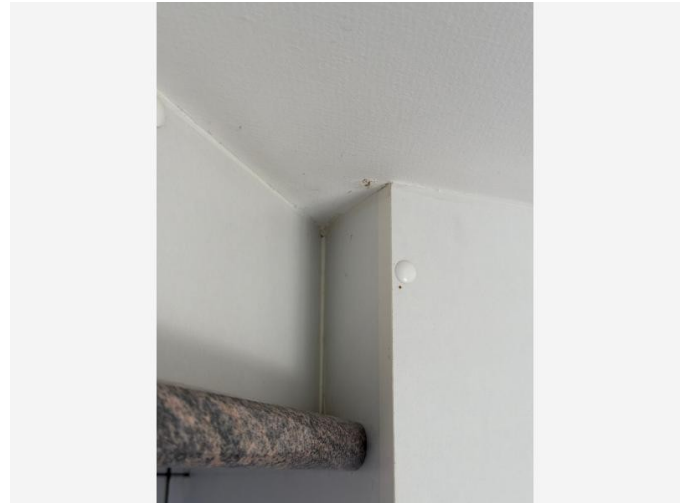
## Fiche 2: Pleisterwerk plafonds

### Conclusie

Geen asbest

| # | Type | Referentie | Resultaat |
|---|---|---|---|
| 2.1 | Mengmonster | MM02 | Geen asbest |

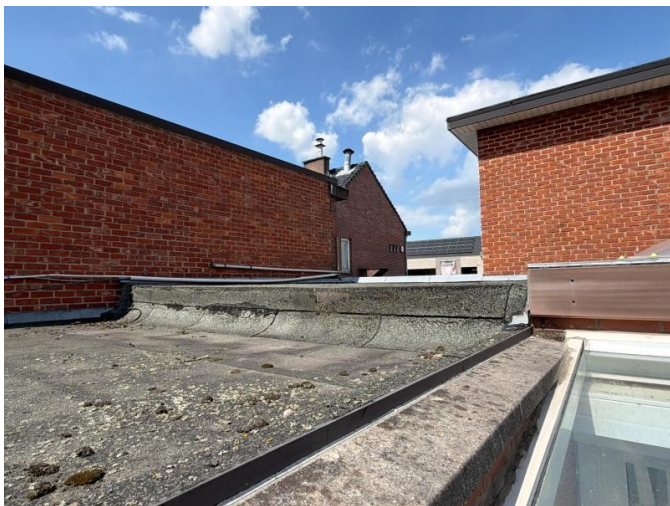
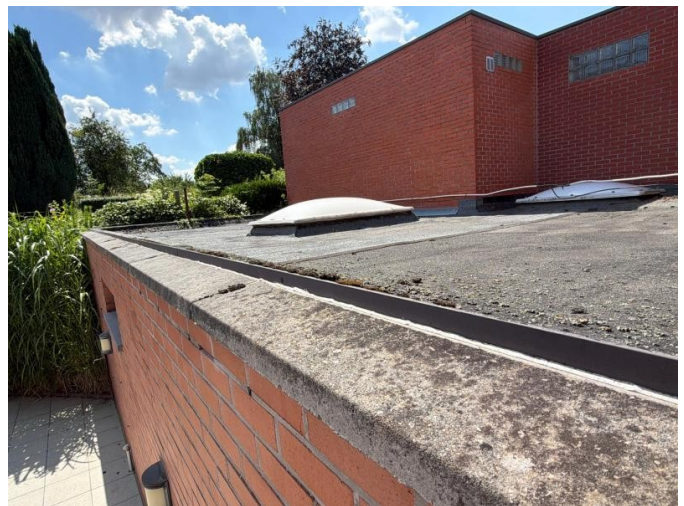
## Fiche 5: Roofing

| Beschrijving | Notitie | Terug te vinden op plannen |
|---|---|---|
| Fiche 5: Roofing | Er werden geen staalnames uitgevoerd om beschadiging van het materiaal te voorkomen. Bij gebrek aan analyse wordt de roofing als asbestverdacht beschouwd. | Plan 2.1: Achterbouw plan |

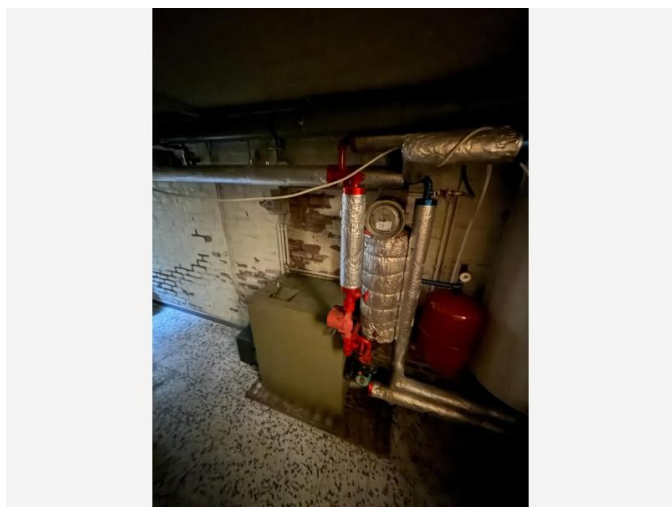
### Fiche 9: Leidingisolatie (niet aanwezig)

| Beschrijving | Notitie | Terug te vinden op plannen |
|---|---|---|
| Fiche 9: Leidingisolatie (niet aanwezig) | Er is geen waarneembare asbestverdachte leidingisolatie aanwezig. | - |
