# Asbestinventarisatetest

Steenweg 172, 3870 Heers

Attestnummer : 20260708-000093.000

Uitgegeven op : 08.07.2026

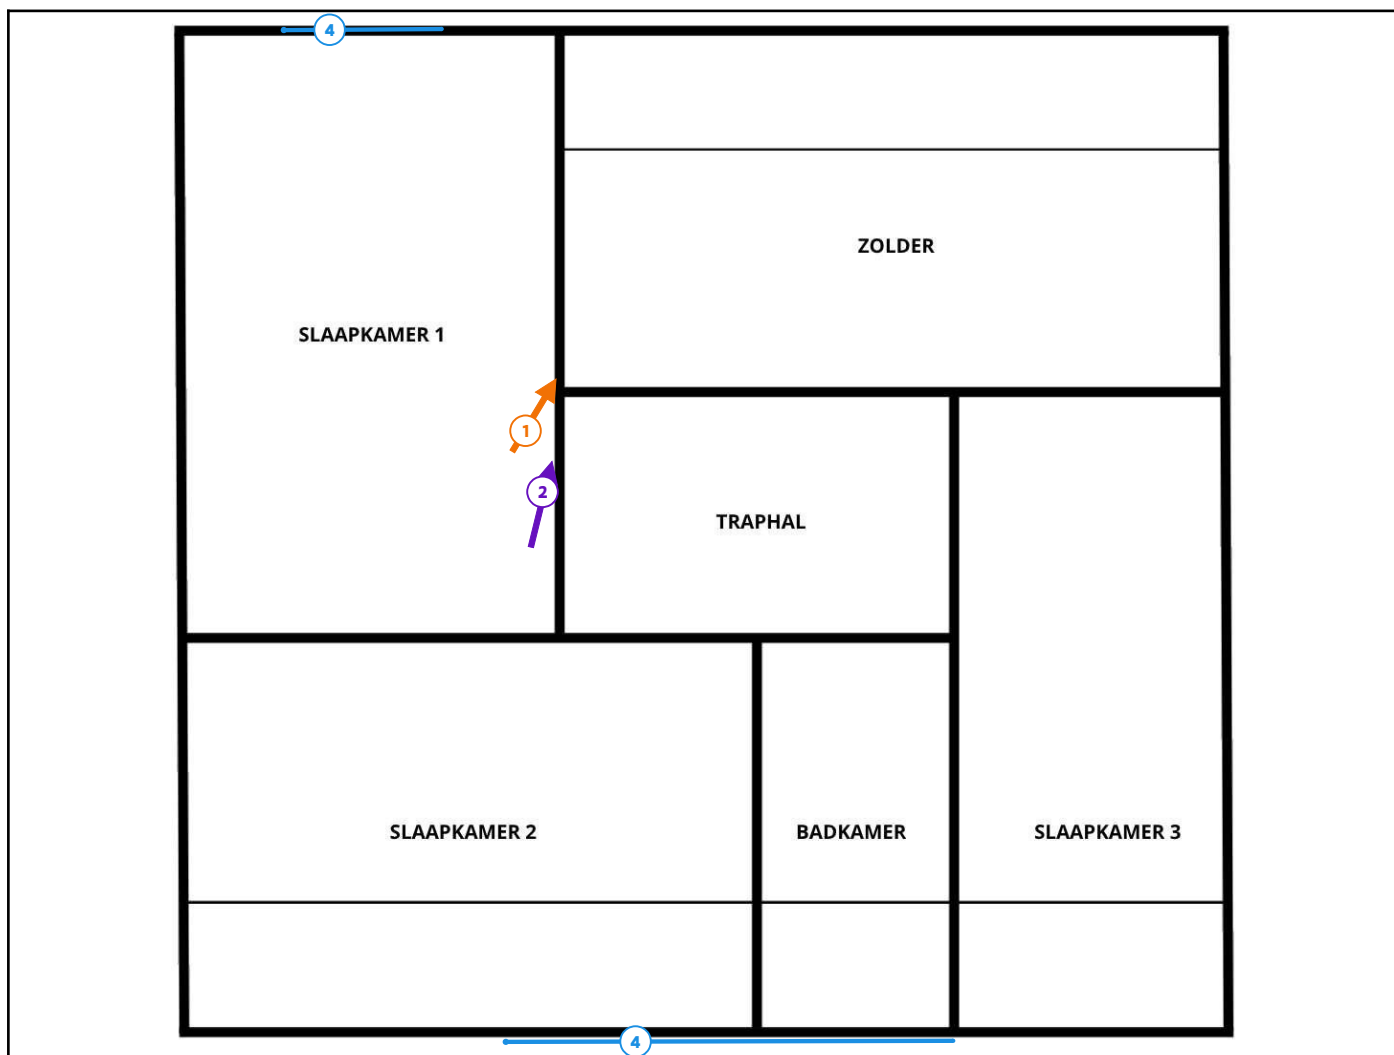
## Plan 1.4: Verdieping +1 kopie

| Beschrijving | Type | Actie |
|---|---|---|
| 1. Rookgaskanaal in asbest cement | Asbestmateriaal | Verwijderen |
| 2. Rookgaskanaal | Beperking | - |
| 4. Mastiek | Geen asbest | - |

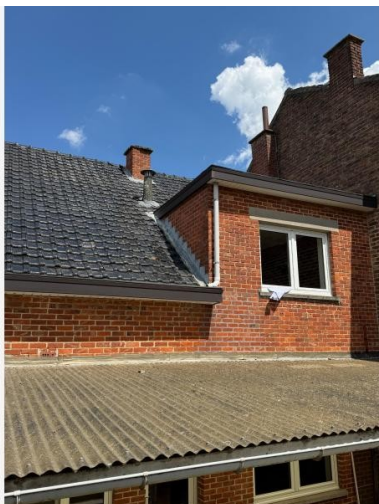
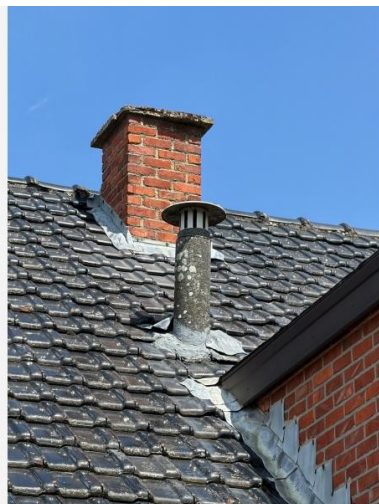
Overzichtsfoto

Detailfoto

Het asbestmateriaal valt onder de mijlpaal van 2034.

Dit type buis bevat meestal asbest.

| Eindbeoordeling materiaalarisico | Verhoogd materiaalarisico en/of verhoogde kans op vezelvrijgave |

| Gebondenheid | Categorie 1: hechtgebonden in oorsprong |
| Asbestsoort (vezeltype) | Crocidoliet aanwezig |
| Asbestconcentratie | Laag (< 50%) |
| Afschermingsgraad van het gehele materiaal | Geheel of deels vrij aan de buitenlucht, maar geen contact met binnenlucht |
| Toestand van het materiaal | Matig beschadigd, matig verweerd |

| Beschrijving | Rookgaskanaal in asbest cement |

Verwijderen

- Zorg voor een veilig beheer. Vermijd het beschadigen van het asbestmateriaal. Controleer de toestand jaarlijks op wijzigingen.
- Voer bijkomende staalname(s) uit.

- Eenvoudige handelingen: enkel door erkend asbestverwijderaar  
Er werd geen staal genomen van het materiaal, dit met kans op breuk - schade.

Vermoedelijk loopt de buis door in een kanaal in de gemetste schouw, dit vereist specifieke bijkomende maatregelen en voldoende expertise om deze buis correct te verwijderen zonder de buis stuk te maken. Bij het verwijderen kan stof voorkomen.

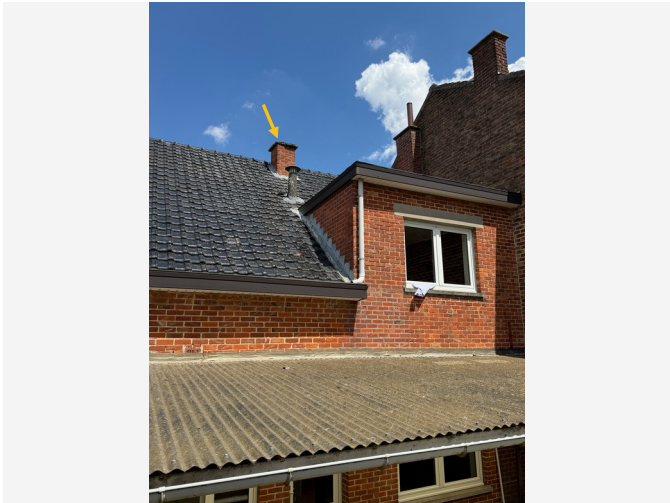
*Situeringsfoto*

**Reden:** Het te onderzoeken materiaal situeert zich hoger dan 3,50 m te rekenen vanaf een veilige ondergrond

**Uitleg van de asbestdeskundige:** Het rookgaskanaal bevindt zich hoger dan 3,50m boven de veilige ondergrond.

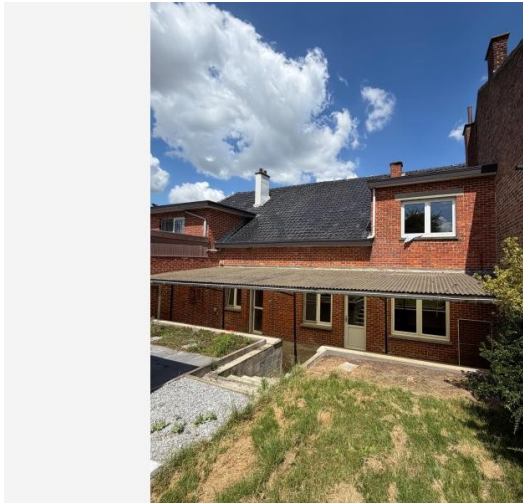
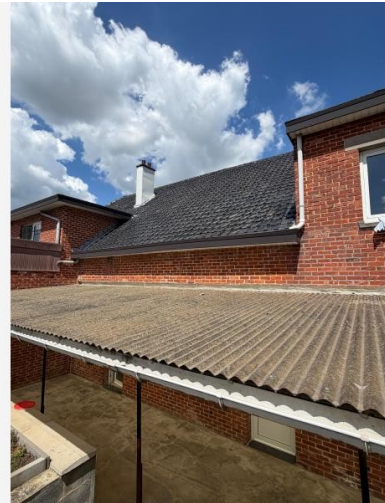
| Basis voor advies | De asbestdeskundige beoordeelt het materiaal als niet-asbestverdacht. |
| (Asbest)materiaal | Dak- en gevelbekleding - Golfplaat |
| Bindmiddel | PVC |

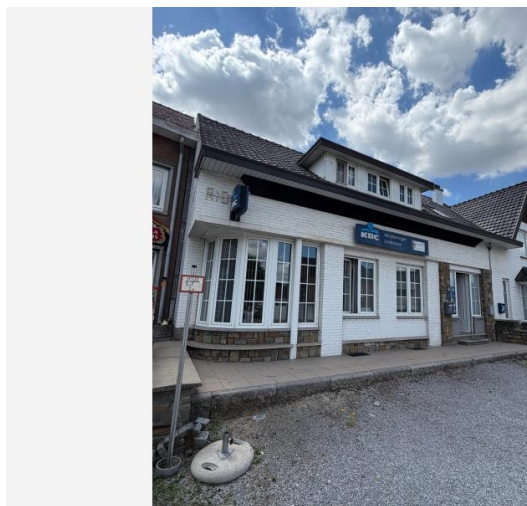
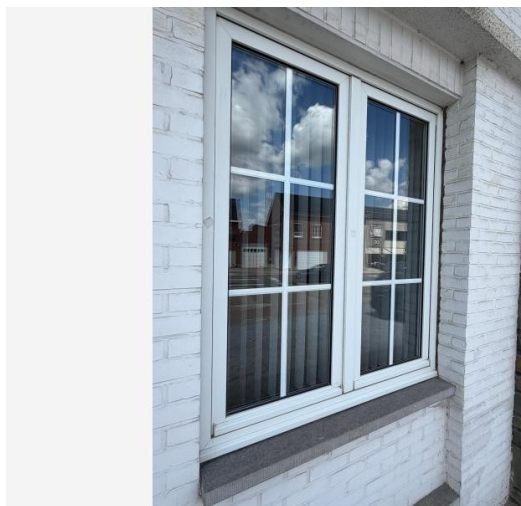
Geen asbest

| # | Type | Referentie | Resultaat |
|---|---|---|---|
| 4.1 | Puntmonster | M02 | Geen asbest |

| Beschrijving | Mastiek |

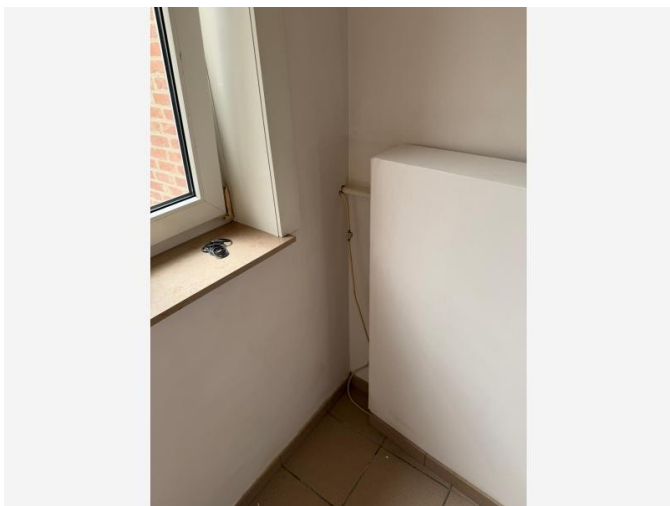
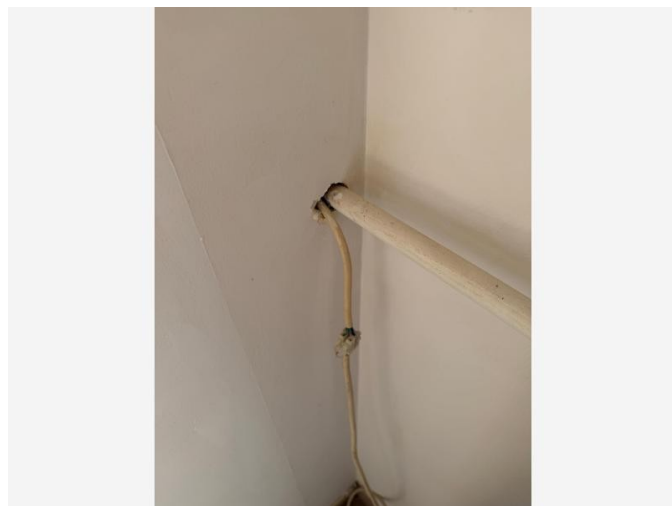
## Fiche 5: Pleisterwerk wanden

Geen asbest

| # | Type | Referentie | Resultaat |
|---|---|---|---|
| 5.1 | Mengmonster | MM01 | Geen asbest |

| Beschrijving | Pleisterwerk wanden |

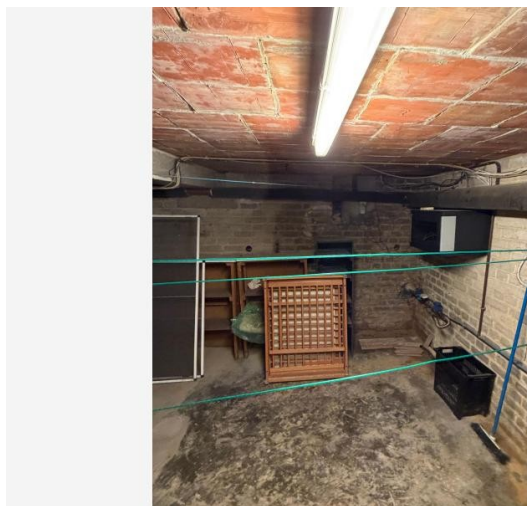
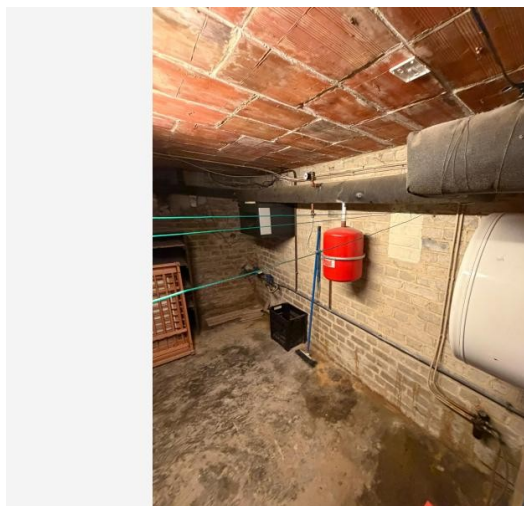
### Fiche 6: Leidingisolatie (niet asbestverdacht)

| Beschrijving | Notitie | Terug te vinden op plannen |
|---|---|---|
| Fiche 6: Leidingisolatie (niet asbestverdacht) | De leidingisolatie bevat rubberen afdichtingen en wordt dus als niet asbestverdacht beschouwd. | - |

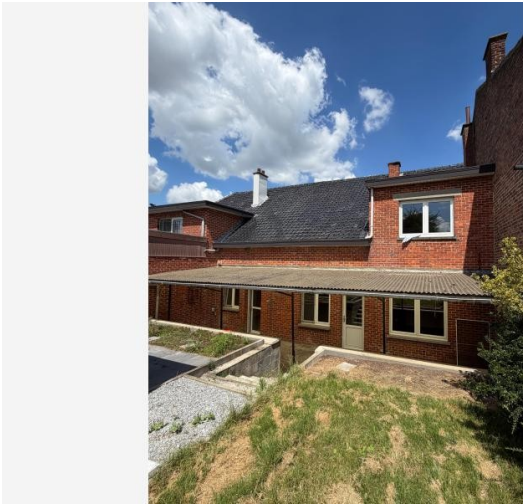
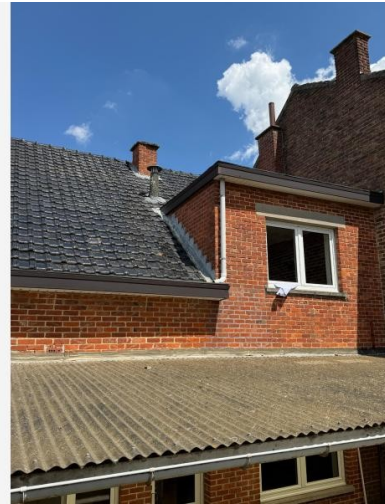
## Fiche 7: Dakbedekking in dakpannen (niet verdacht)

| Beschrijving | Notitie | Terug te vinden op plannen |
|---|---|---|
| Fiche 7: Dakbedekking in dakpannen (niet verdacht) | De dakbedekking is niet-asbestverdacht. | - |
