# Asbestinventarisatetest

Dooistraat 47, 3590 Diepenbeek

Attestnummer : 20260623-000019.000

**Niet-asbestveilig**

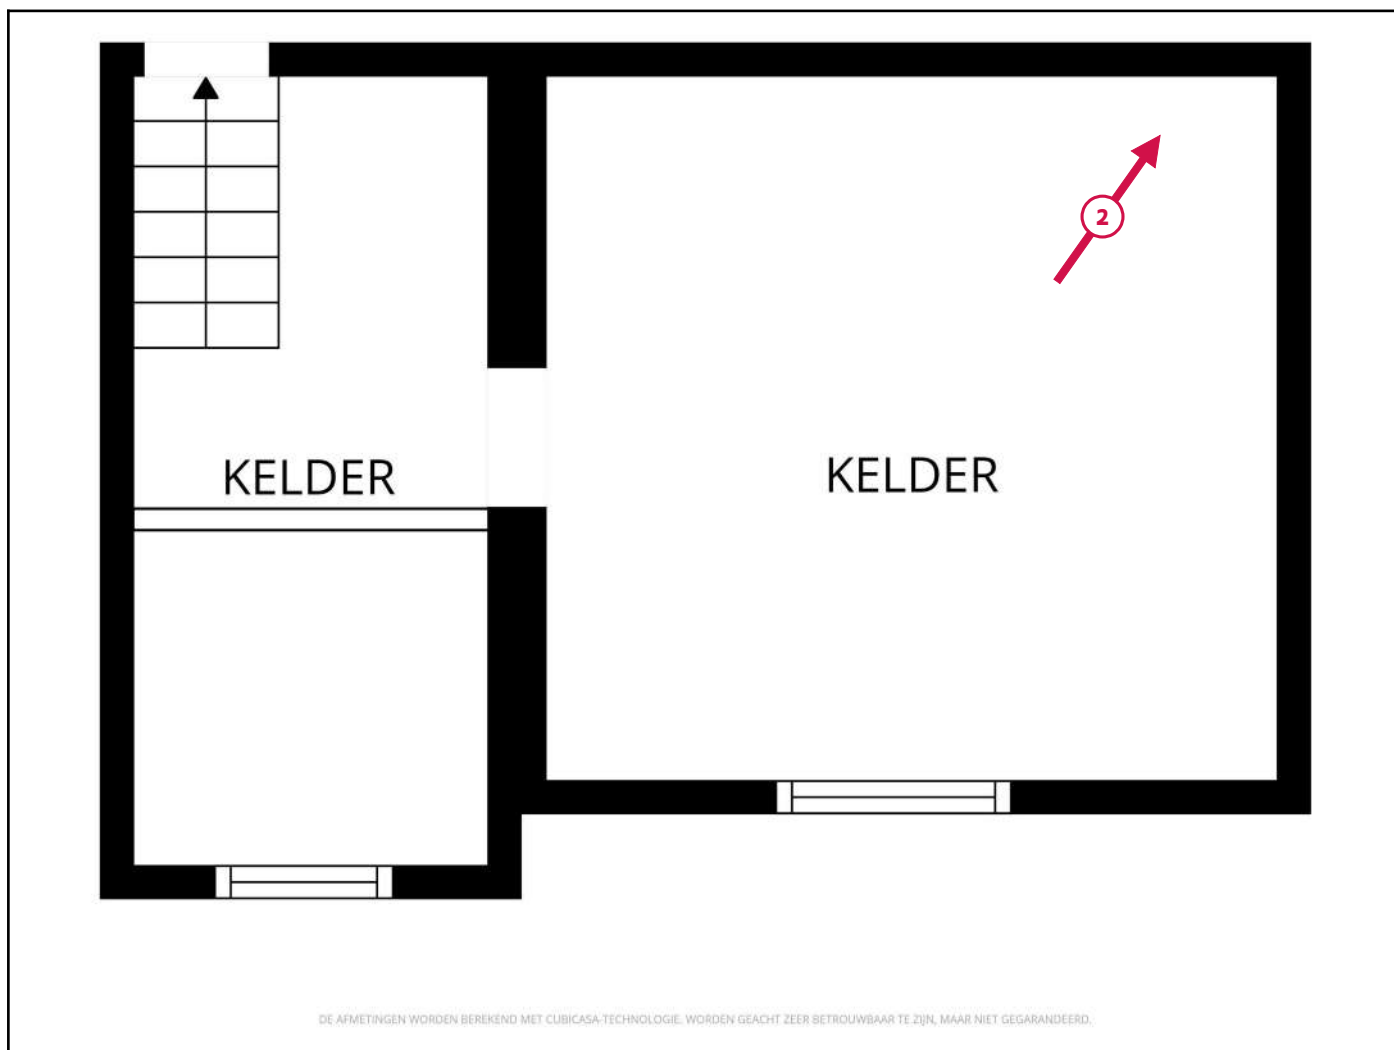
## Plan 1.1: kelder

| Beschrijving | Type | Actie |
|---|---|---|
| 2. Kuip in cement | Asbestmateriaal | Dringend verwijderen |

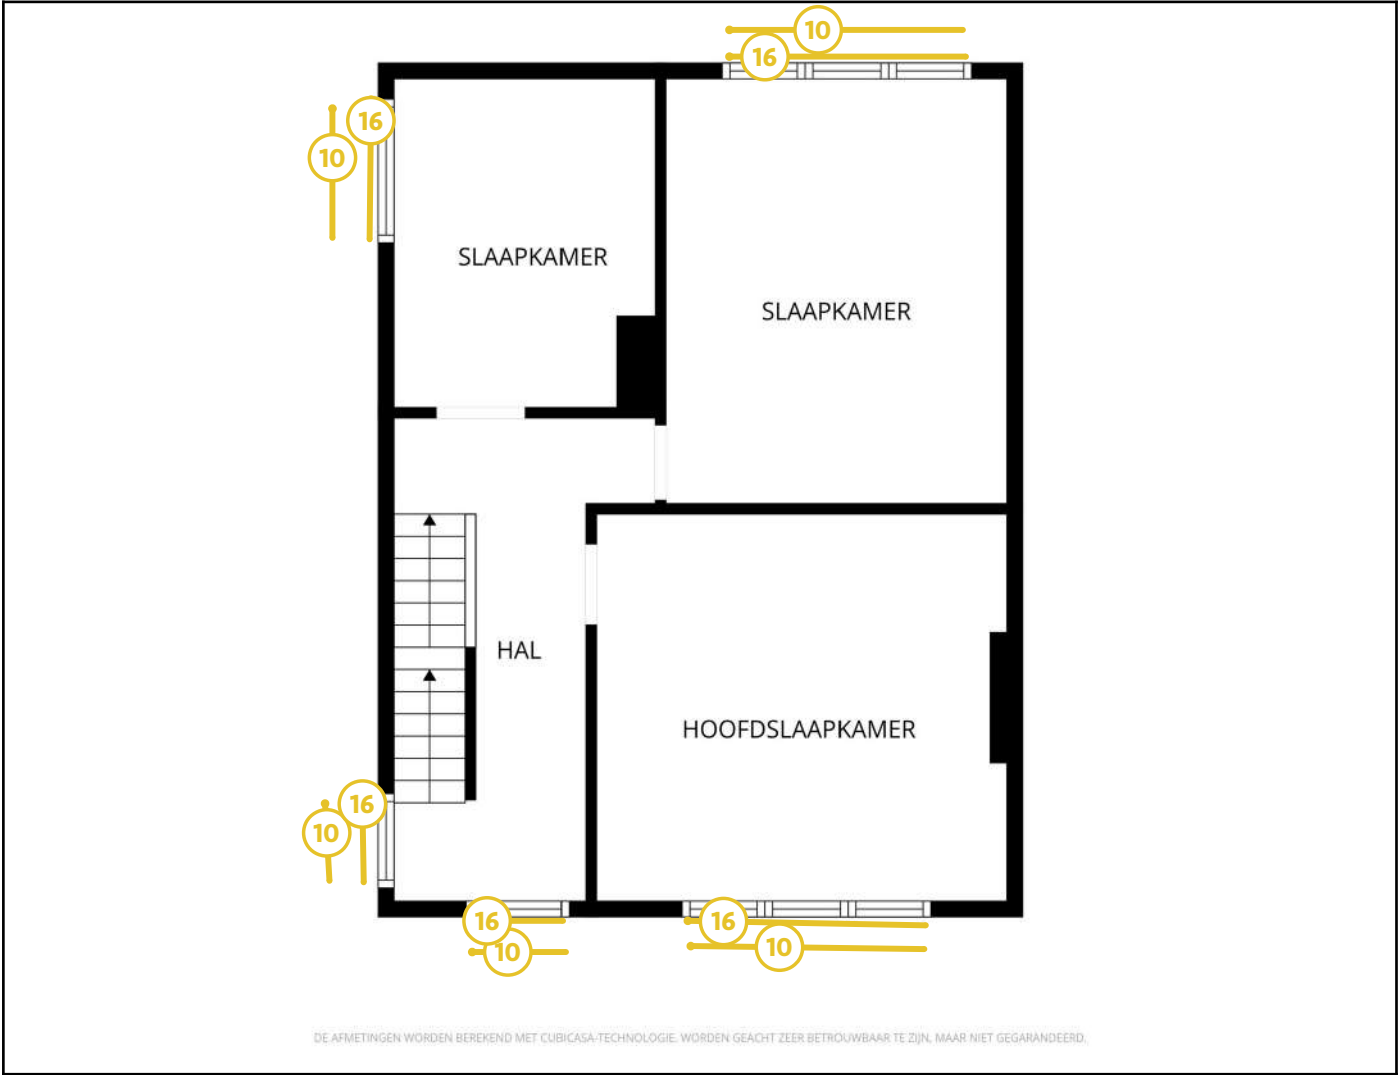
# Plan 1.9: verdieping mastiek

| Beschrijving | Type | Actie |
|---|---|---|
| 16. Kitramen (tussen glas en alu profiel) | Asbestmateriaal | Zorgvuldig beheren |

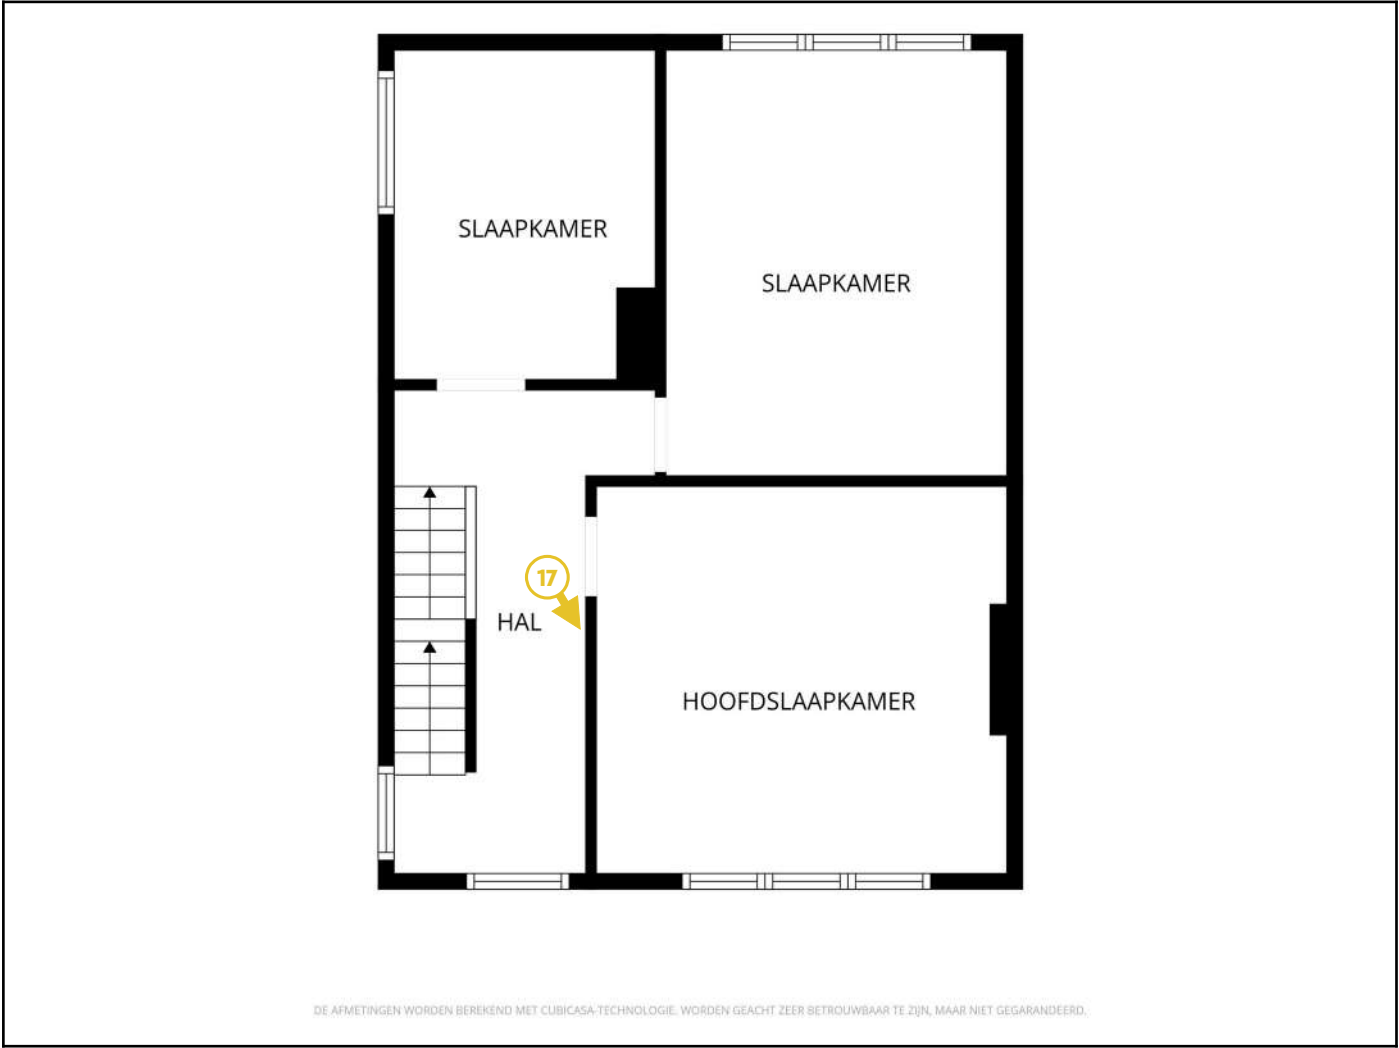
# Plan 1.10: verdieping

| Beschrijving | Type | Actie |
|---|---|---|
| 17. Bakeliet schakelaars - stopcontacten | Asbestmateriaal | Zorgvuldig beheren |

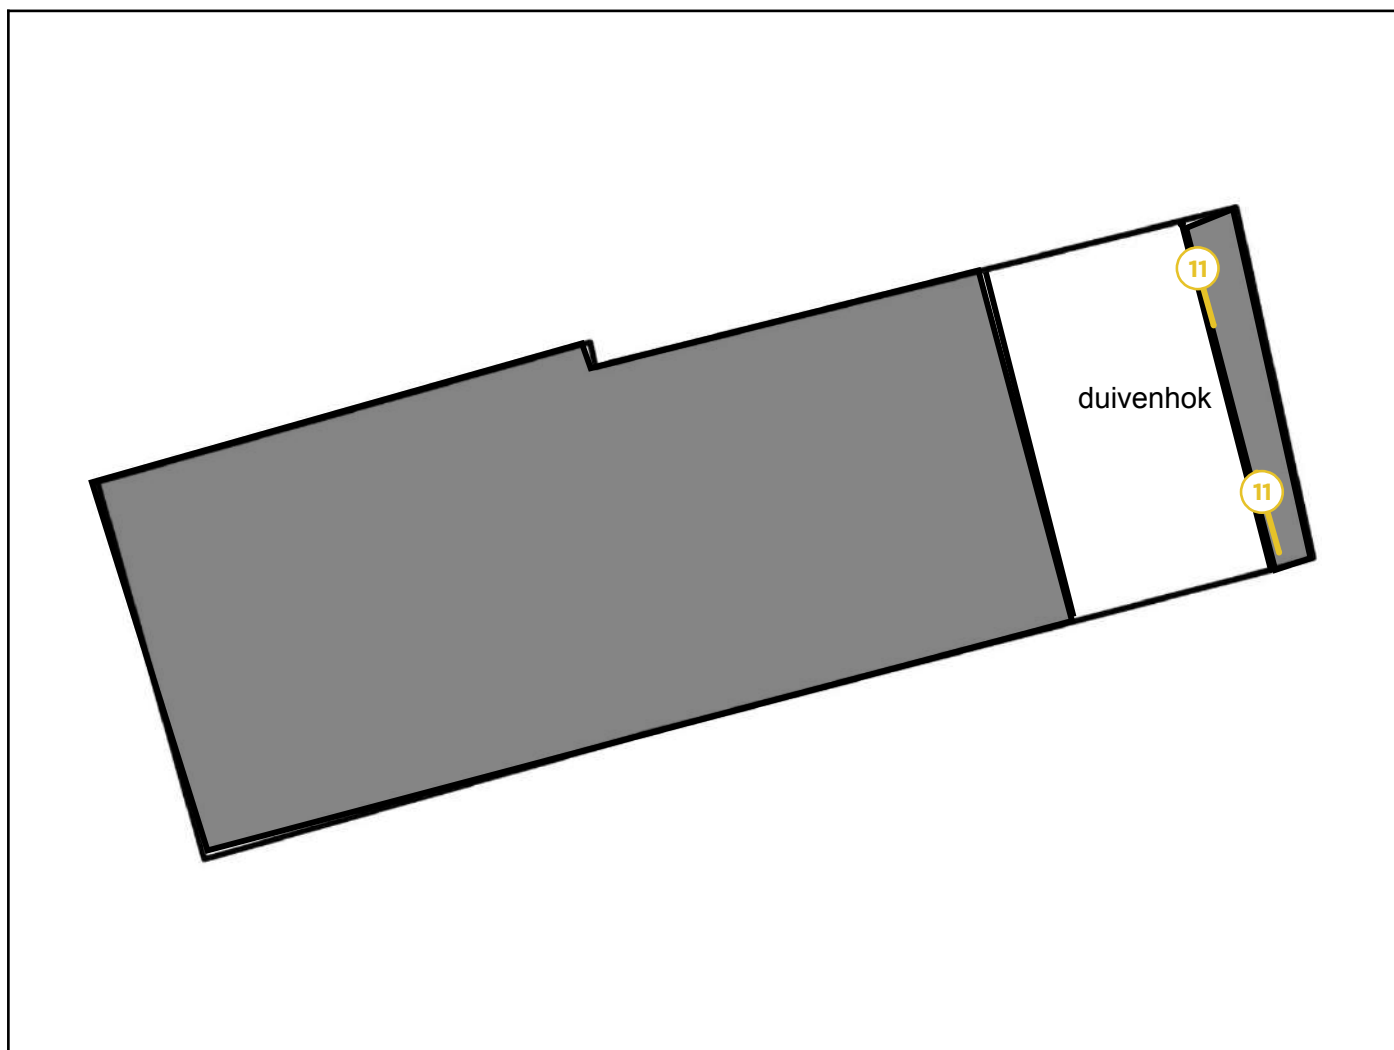
## Plan 1.13: duivenhok verdieping

| Beschrijving | Type | Actie |
|---|---|---|
| 11. Mastiek (glas-hout) veranda buiten | Asbestmateriaal | Zorgvuldig beheren |

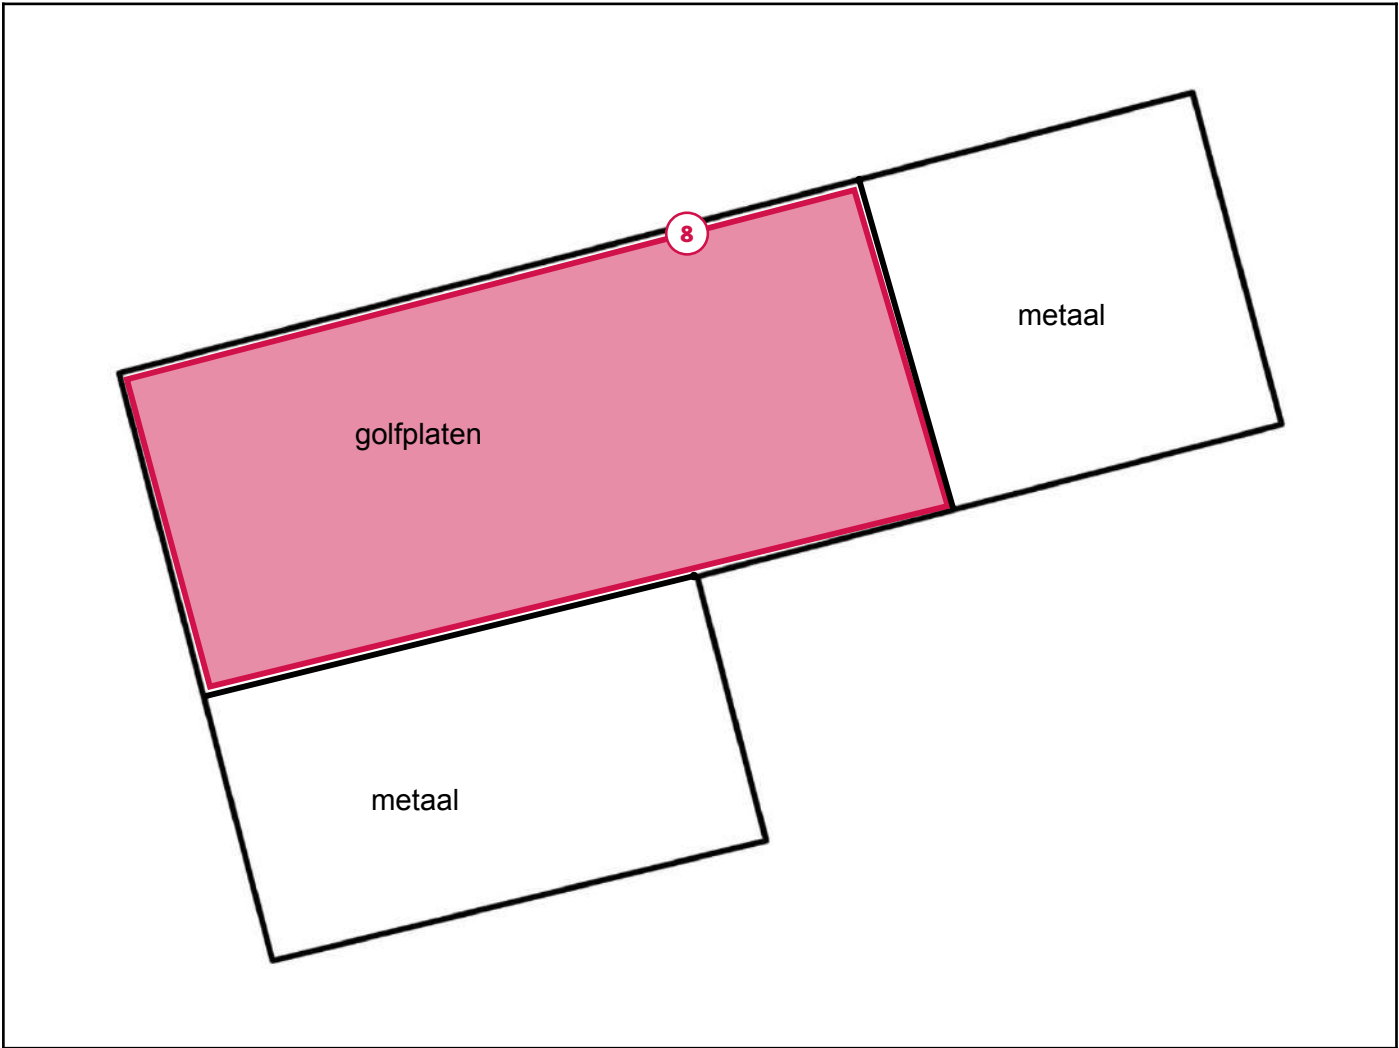
## Plan 2.2: daken

| Beschrijving | Type | Actie |
|---|---|---|
| 8. golfplaten garage | Asbestmateriaal | Dringend verwijderen |

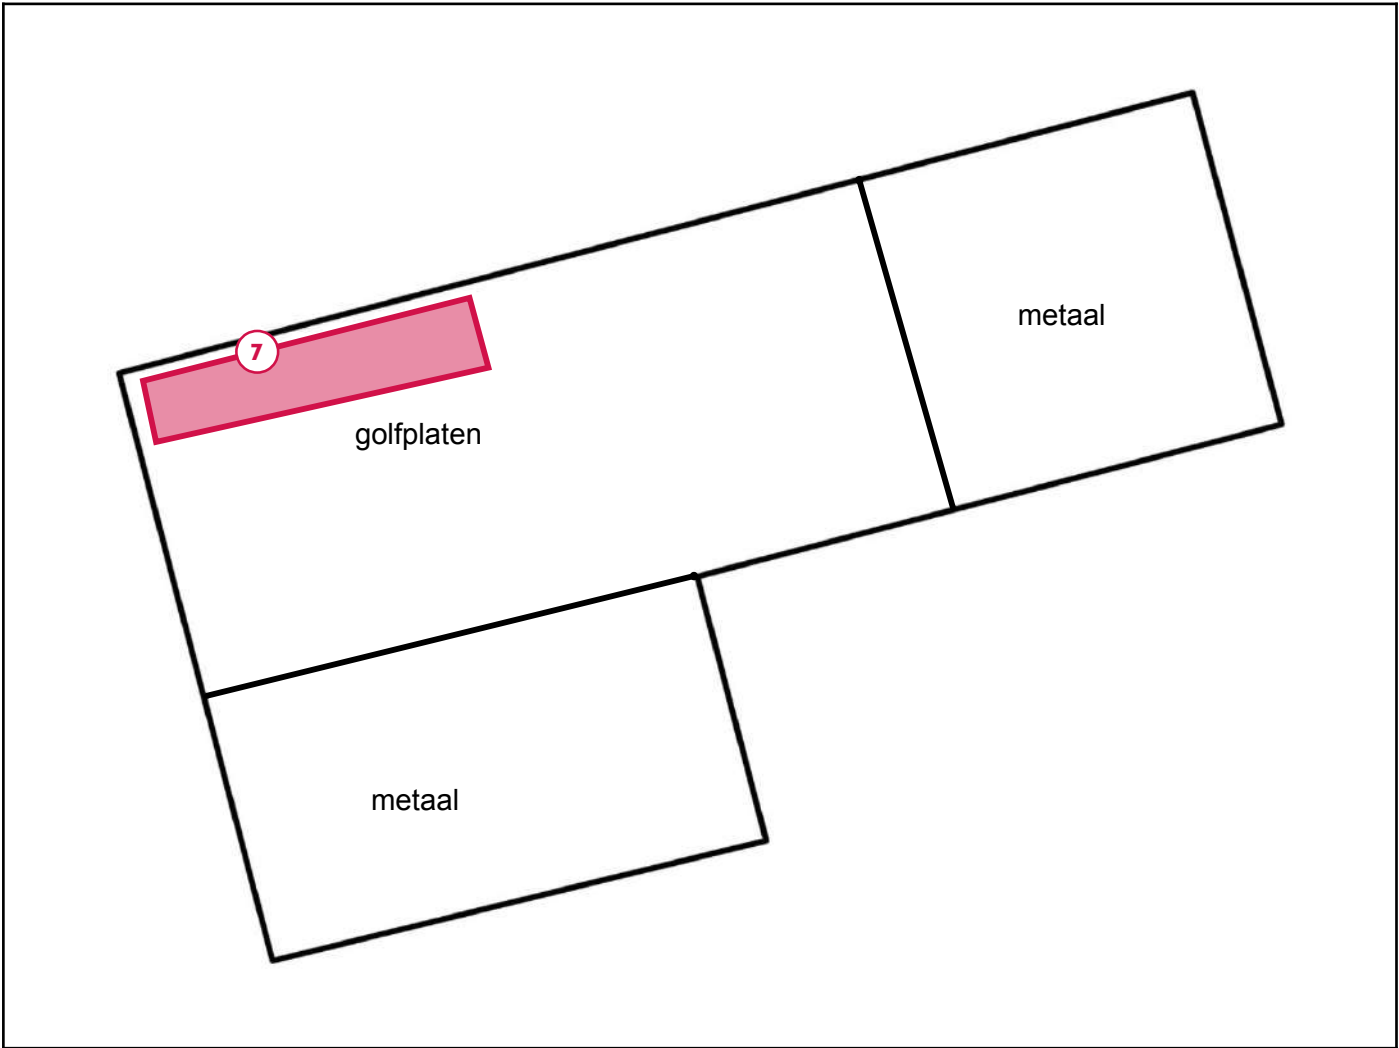
### Plan 2.3: daken kopie

| Beschrijving | Type | Actie |
|---|---|---|
| 7. Afval golfplaat op dak garage | Asbestmateriaal | Dringend verwijderen |

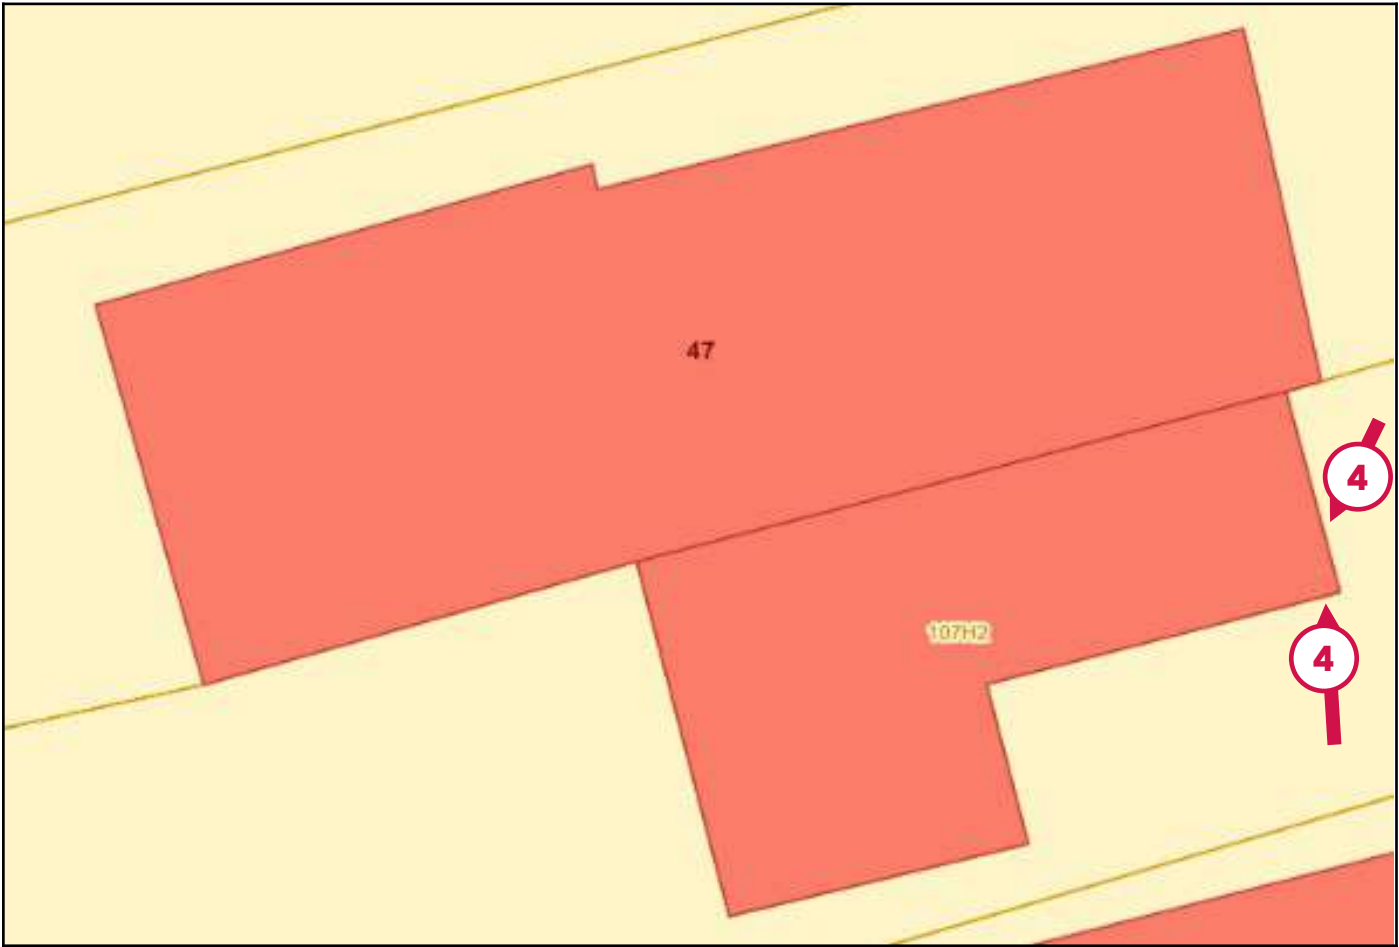
## Plan 4.1: Vaststellingen buiten de constructies

| Beschrijving | Type | Actie |
|---|---|---|
| 4. Afval golfplaat | Asbestmateriaal | Dringend verwijderen |

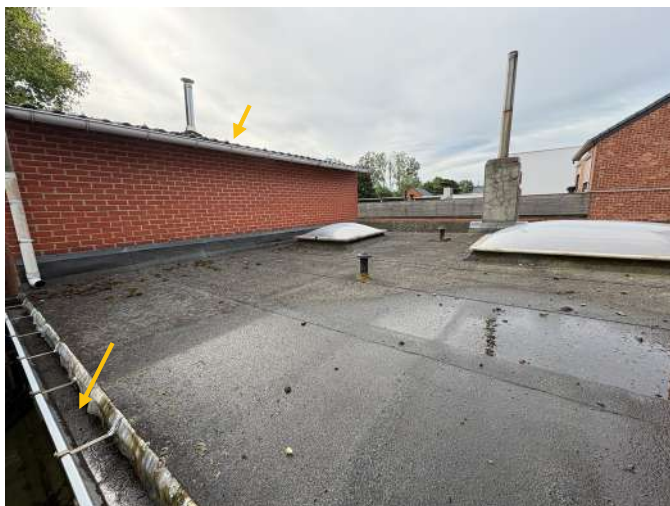
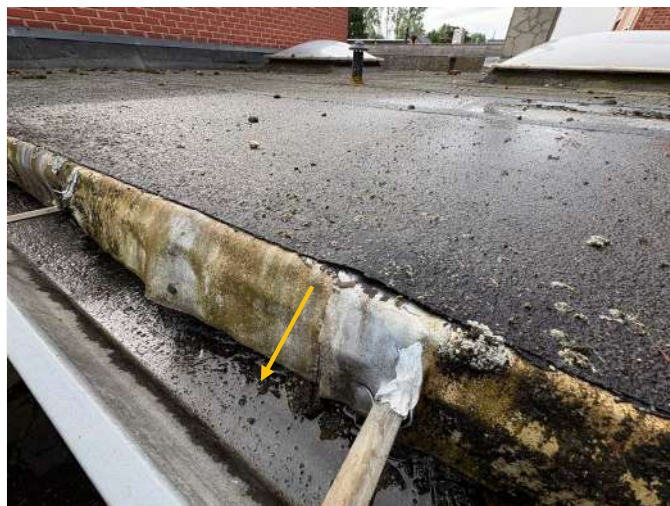
## Fiche 1: Slib in de dakgoot

Asbestmateriaal - afvalstof

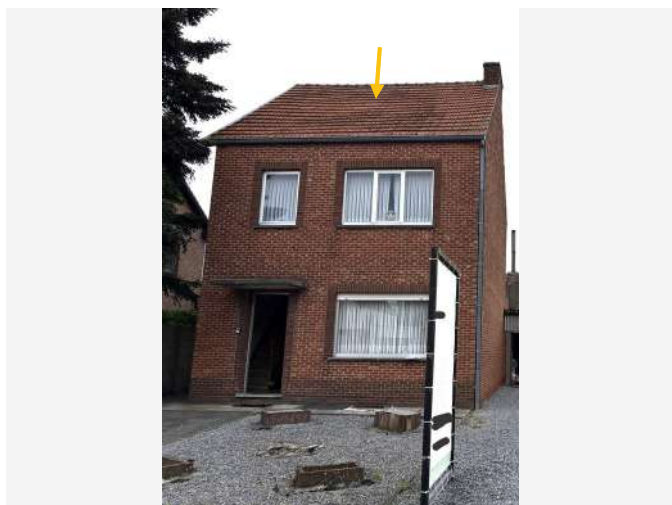
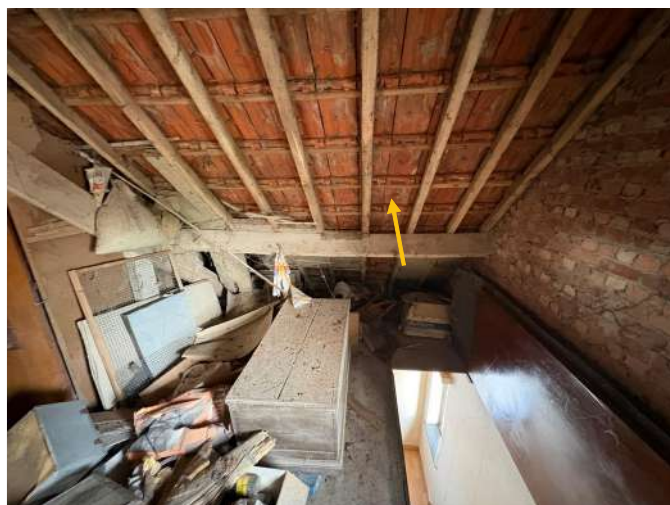
### Fiche 37: Dakbedekking in dakpannen (niet verdacht)

| Beschrijving | Notitie | Terug te vinden op plannen |
|---|---|---|
| Fiche 37: Dakbedekking in dakpannen (niet verdacht) | De dakbedekking is niet-asbestverdacht. | Plan 1.15: daken |
