Asbestinventarisatetest

Gelindenstraat 137B/1, 3870 Heers

Attestnummer : 20250625-000459.000

Uitgegeven op : 25.06.2025

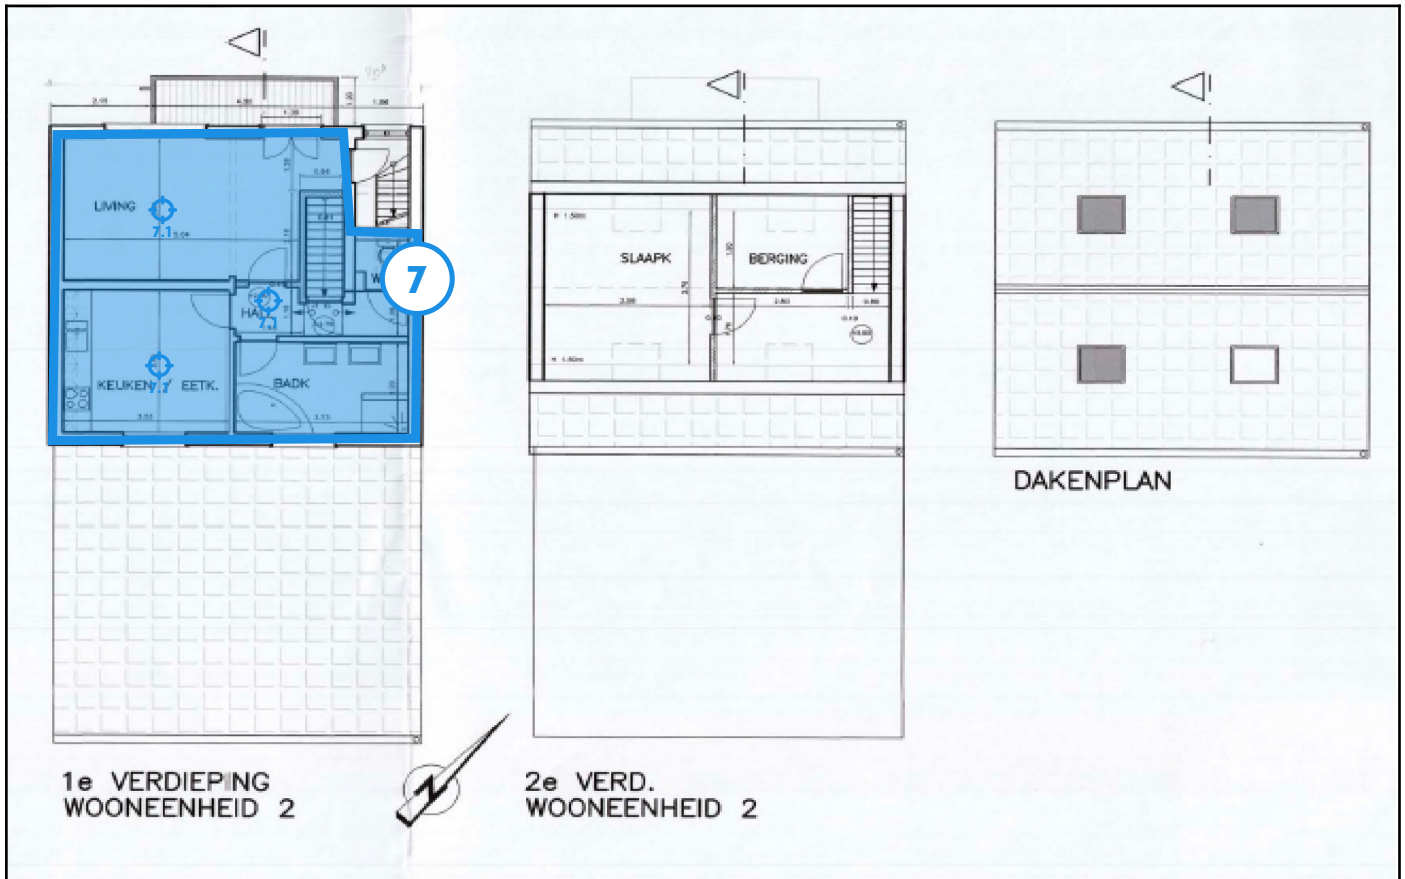
Plan 1.3: vloerplan 137B

Beschrijving	Type	Actie
7. Pleisterwerk plafonds	Geen asbest	-
7.1 Code: 24/6/b2 : pleister plafond	Mengmonster	-
