# Asbestinventarisatetest

St.-Gertrudisstraat 28, 3400 Landen

Attestnummer : 20230927-000188.000

## Niet-asbestveilig

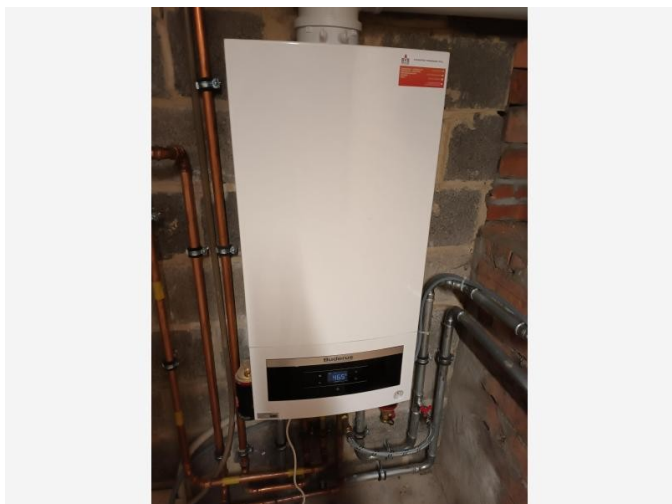
Vrije foto

Identificatiemethode	Redelijk vermoeden
Primaire drager	Binnenwand
(Asbest)materiaal	In-situ afwerkingslagen - Lijmlaag
Bindmiddel	Lijm
Gebondenheid bindmiddel	Hecht

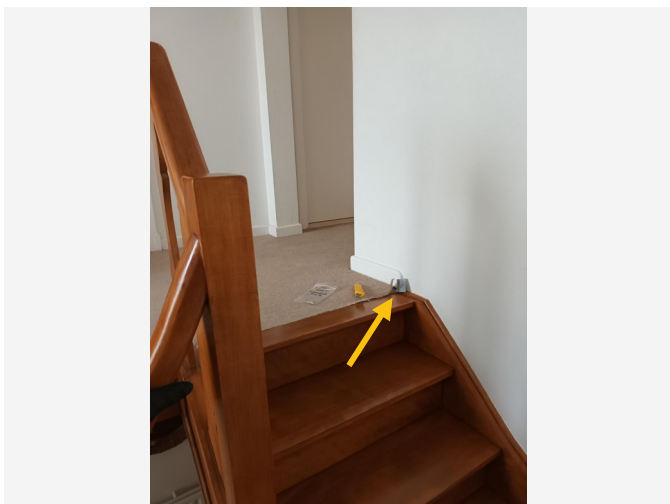
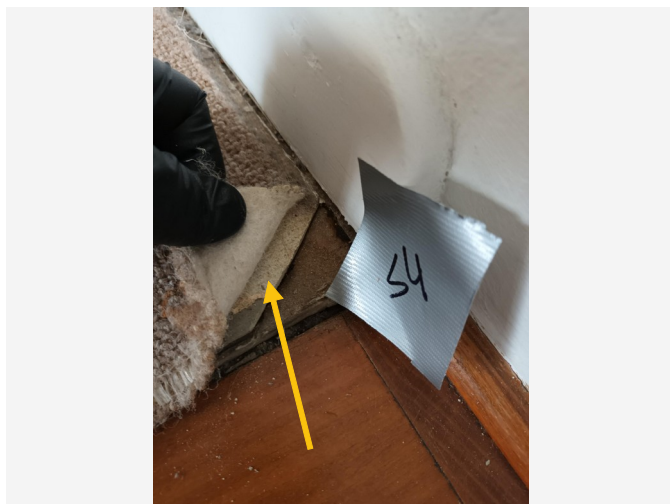
## Fiche 13: Linolium onder tapijt verdiep 1.

Geen asbest

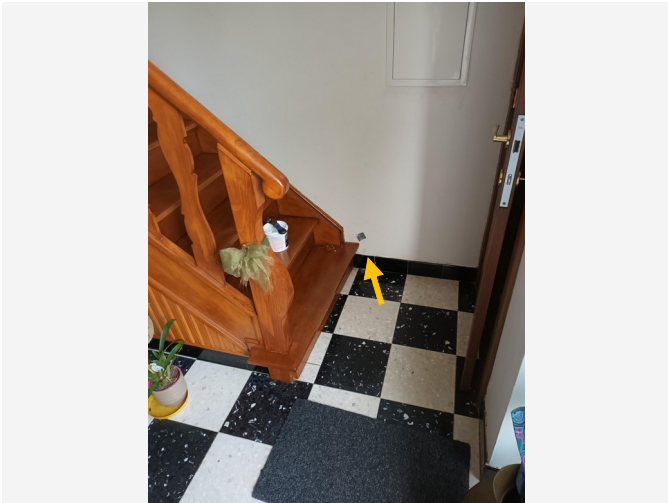
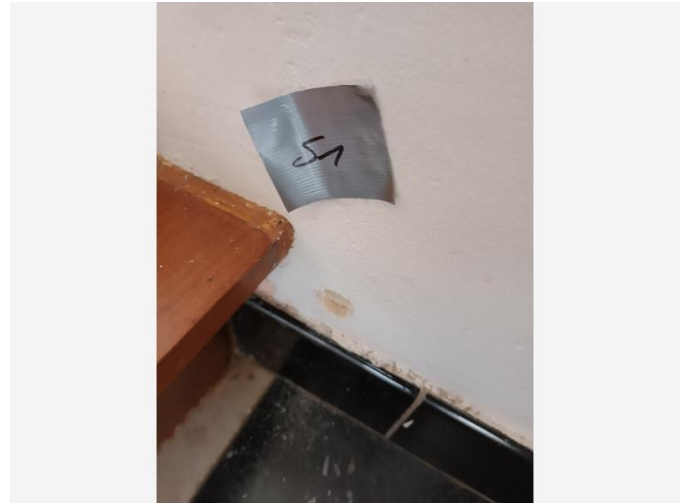
Beschrijving	Pleisterwerk plafond
Omgeving	Binnen
Primaire drager	Plafond

<b>Bindmiddel van materiaal</b>	Gips - kalk
<b>Gebondenheid op basis van bindmiddel</b>	Niet-hechtgebonden
<b>Hoeveelheid (oppervlakte - dikte - aantal)</b>	• 166,70 m <sup>2</sup> - 1,00 cm - 1 stuk
<b>Totaal volume</b>	1,667 m <sup>3</sup>
<b>Identificatiemethode</b>	Vaststelling met monstername
<b>Destructieve handeling voor identificatie</b>	Nee
<b>Opmerking</b>	Staal genomen in een natte, droge ruimte en traphal, cv ruimte niet mogelijk.
