Asbestinventarisatetest

Steenweg 157, 3870 Heers

Attestnummer : 20251229-000077.000

Uitgegeven op : 29.12.2025

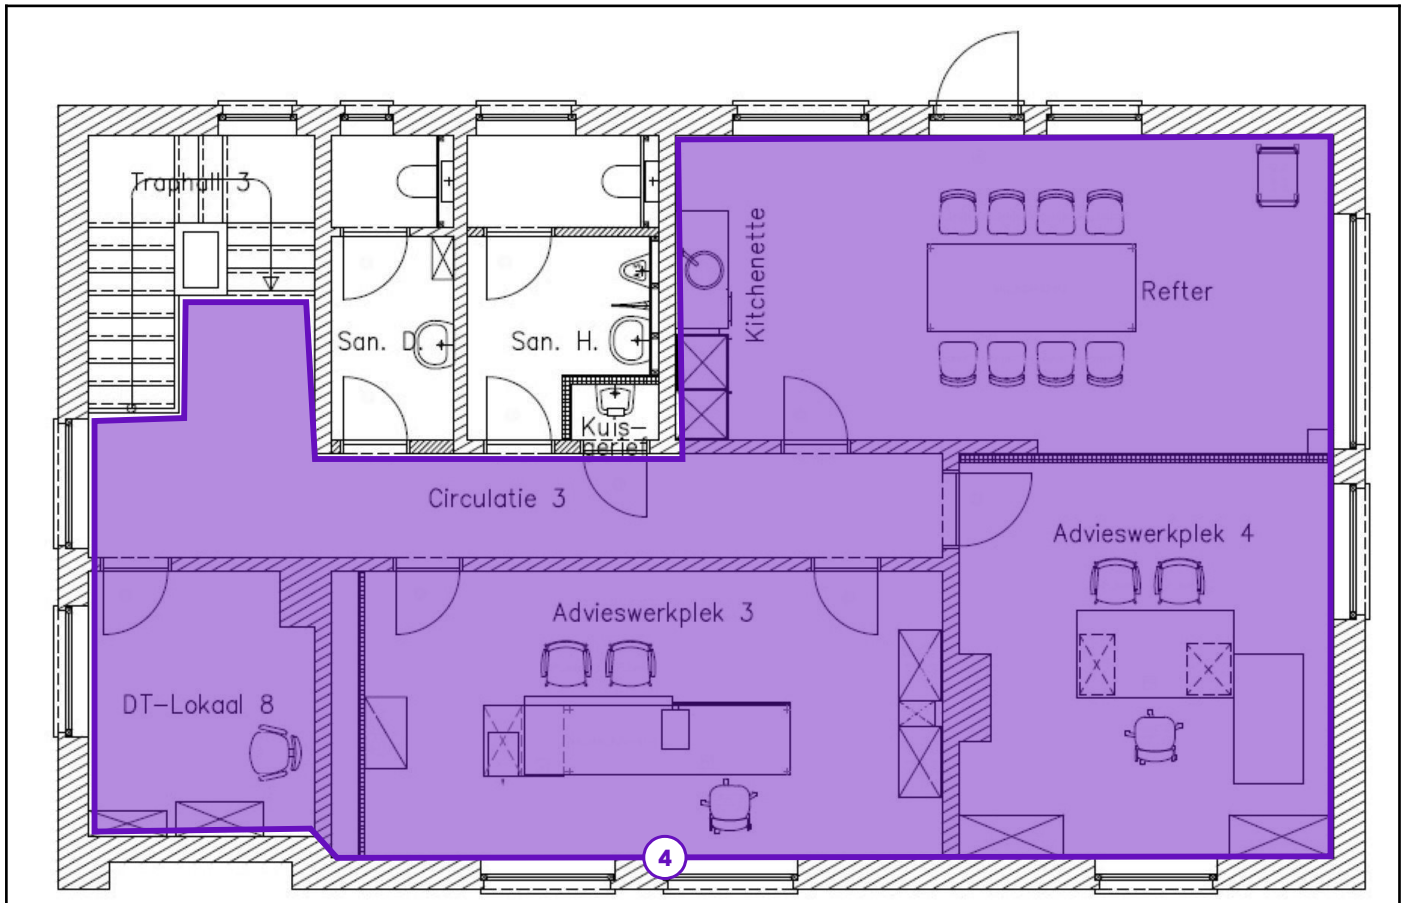
Plan 1.5: verdieping

Beschrijving	Type	Actie
4. veilige vinyl	Advies	-

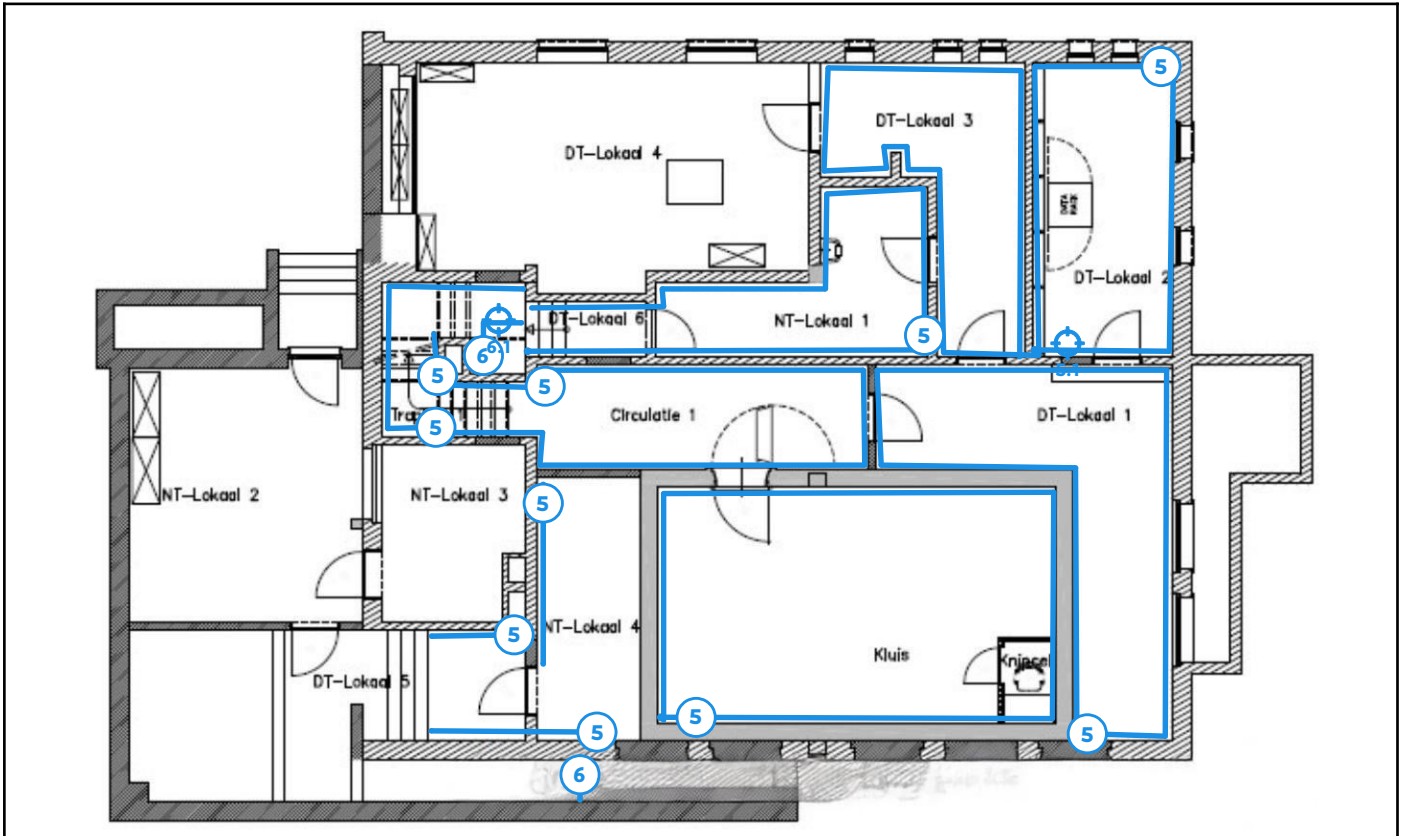
Plan 1.7: kelder

Beschrijving	Type	Actie
5. pleister muren	Geen asbest	-
5.1 Code: 04	Mengmonster	-
6. cement afvoerbuis	Geen asbest	-
6.1 Code: 02	Puntmonster	-

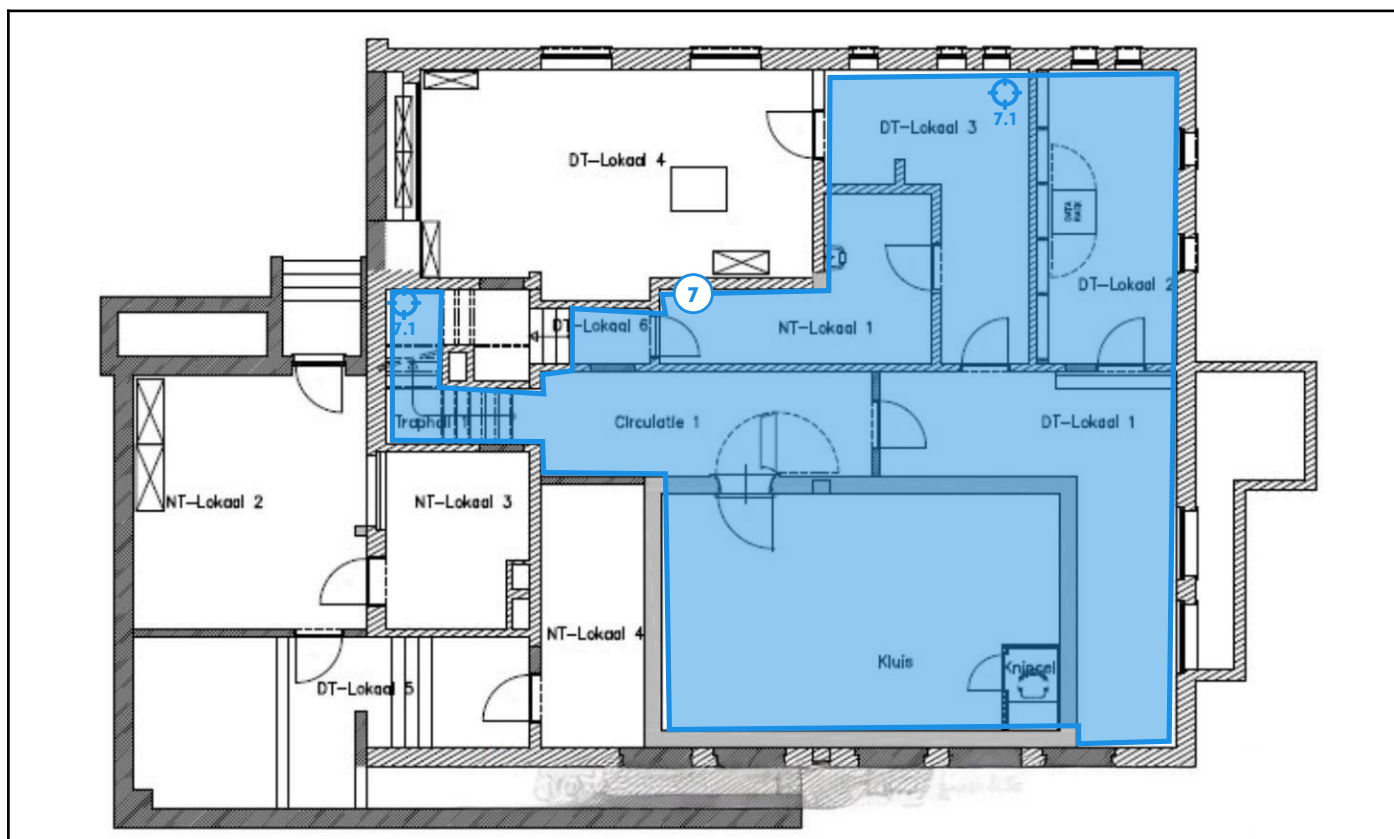
Plan 1.8: kelder

Beschrijving	Type	Actie
7. pleister plafond	Geen asbest	-
7.1 Code: 03	Mengmonster	-

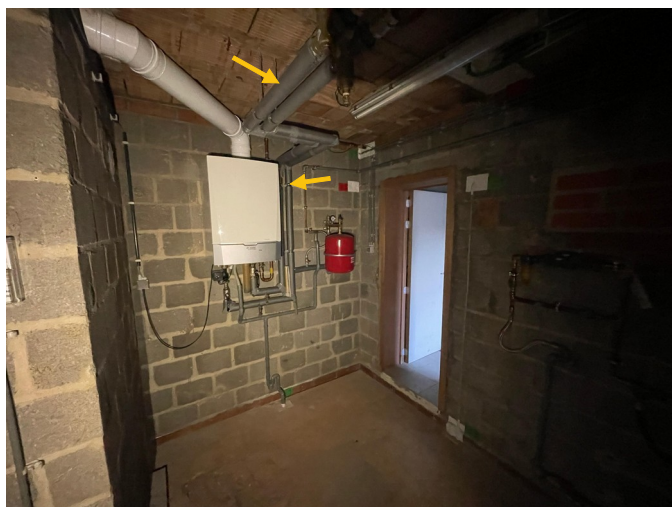
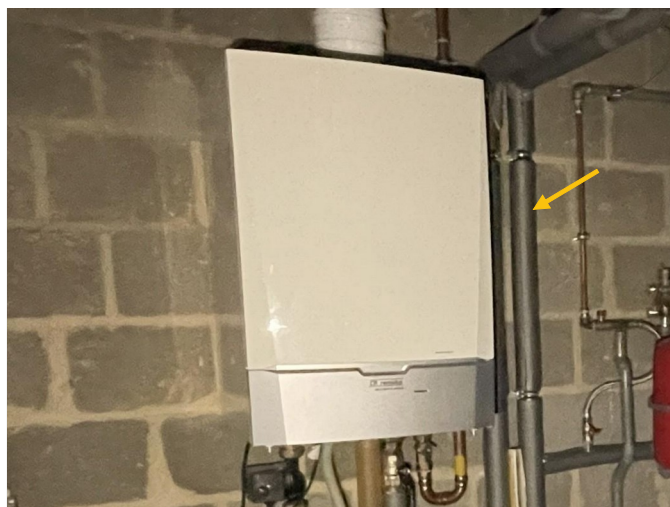
Beschrijving	Notitie	Terug te vinden op plannen
Fiche 8: mousse buisisolatie	mousse buisisolatie	Plan 1.6: kelder
Fiche 9: zachte mastiek-silicone	alle afdichtingsmaterialen van ramen	Plan 1.1: gelijkvloers Plan 1.3: verdieping Plan 1.6: kelder
Fiche 10: onderdak	kunststof folie onderdak	Plan 1.9: daken
Fiche 11: Materialen aan de stookketel (dichtingen, isolerend materiaal, ...)	recente stookketel + leidingen	Plan 1.6: kelder
