Asbestinventarisatetest

Batsheersstraat 28, 3870 Heers

Attestnummer : 20251204-000141.000

Uitgegeven op : 04.12.2025

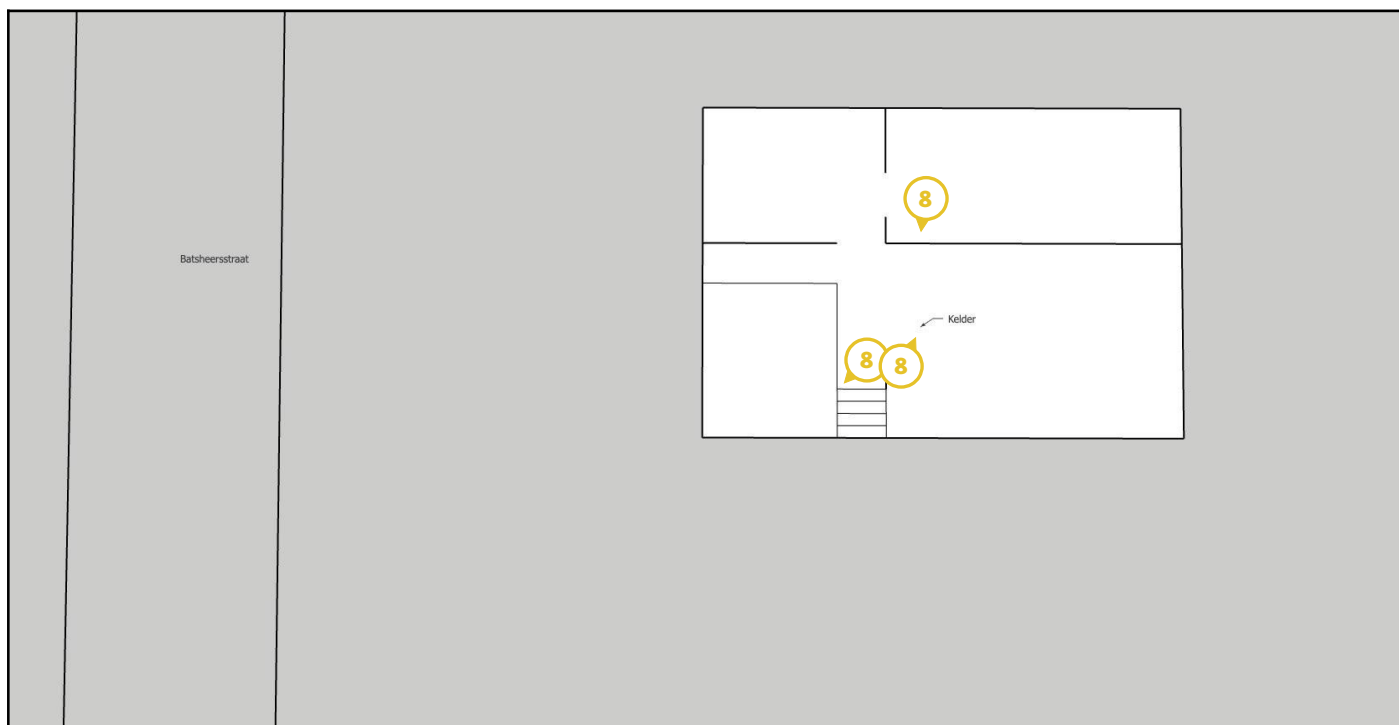
Plan 1.1: Grondplan kelder

Beschrijving	Type	Actie
8. Schakelaars en lampfittingen	Asbestmateriaal	Zorgvuldig beheren

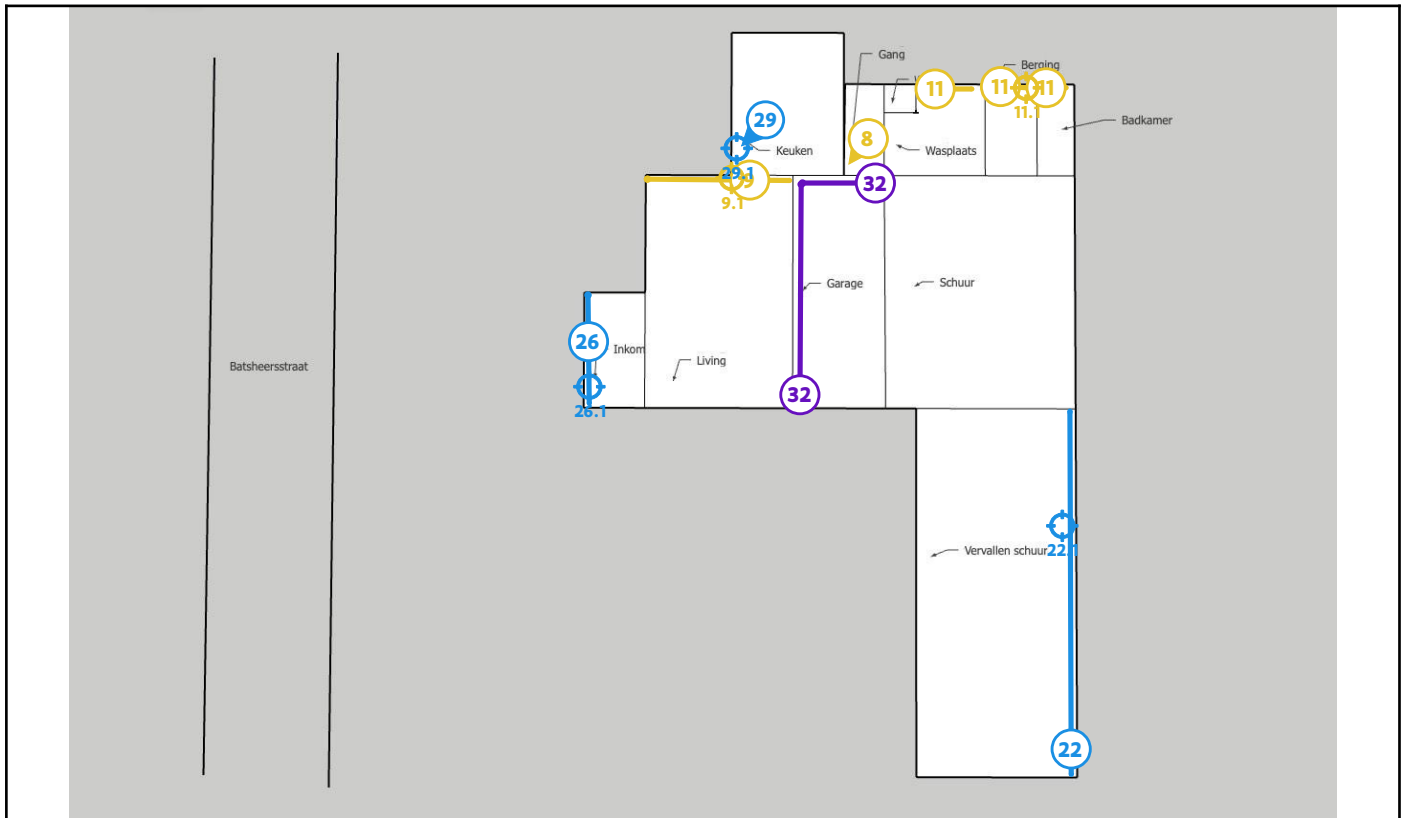
Plan 1.2: Grondplan gelijkvloers

Beschrijving	Type	Actie
8. Schakelaars en lampfittingen	Asbestmateriaal	Zorgvuldig beheren
9. Menuiserie platen tegen muur in living	Asbestmateriaal	Zorgvuldig beheren
9.1 Code: MM007	Puntmonster	-
11. Venstertablet	Asbestmateriaal	Zorgvuldig beheren
11.1 Code: MM008	Puntmonster	-
22. Cementen muurbezetting	Geen asbest	-
22.1 Code: MM015	Puntmonster	-
26. Bezetting met teerlaag	Geen asbest	-
26.1 Code: MM013	Puntmonster	-

29. Kachelkoord	Geen asbest	-
29.1 Code: MM016	Puntmonster	-
32. Buisisolatie	Overige ruimte of materiaal	-

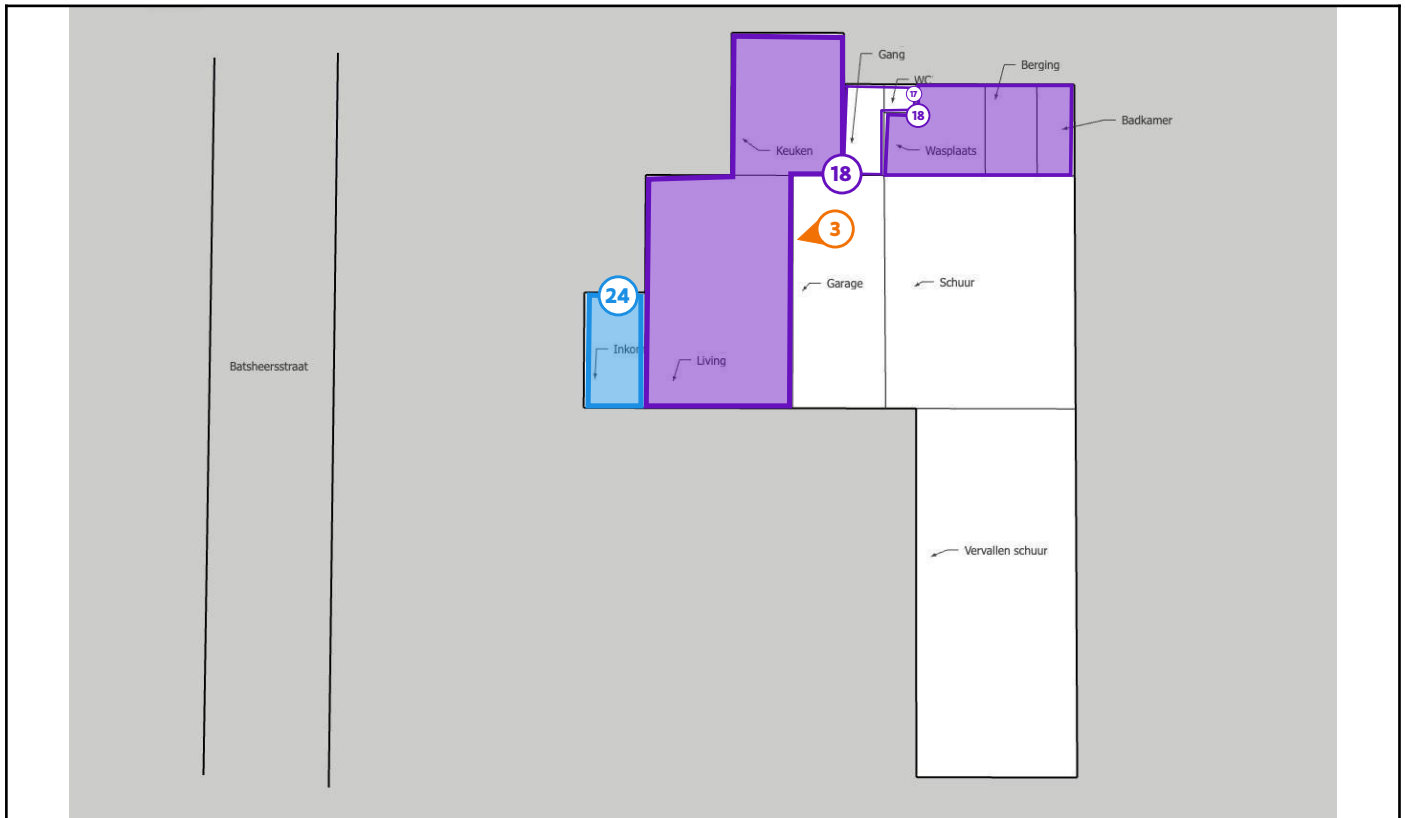
Plan 1.3: Grondplan gelijkvloers kopie

Beschrijving	Type	Actie
3. CV Ketel	Asbestmateriaal	Verwijderen
17. Plafond in plastic planchetten	Advies	-
18. Houten plafonds	Advies	-
24. Plafondpleister	Geen asbest	-

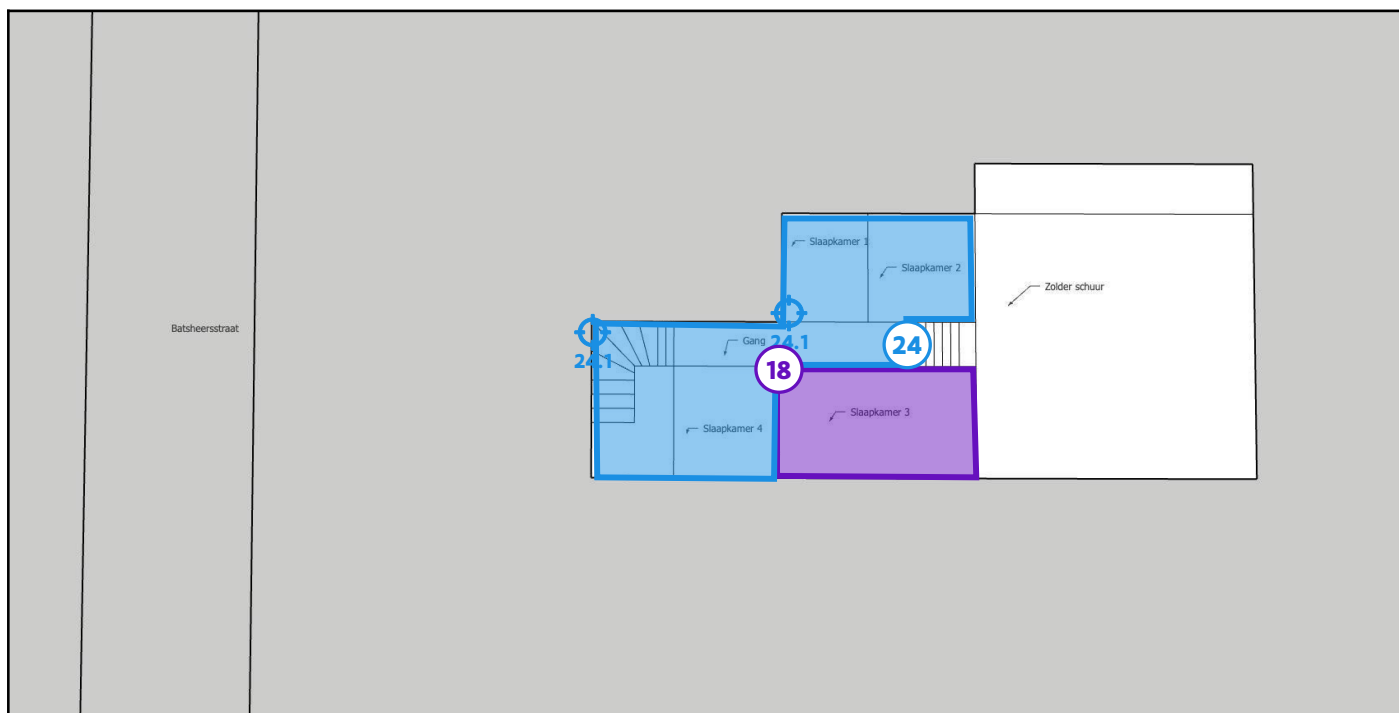
Plan 1.7: Grondplan 1 verdieping kopie

Beschrijving	Type	Actie
18. Houten plafonds	Advies	-
24. Plafondpleister	Geen asbest	-
24.1 Code: MM002	Mengmonster	-

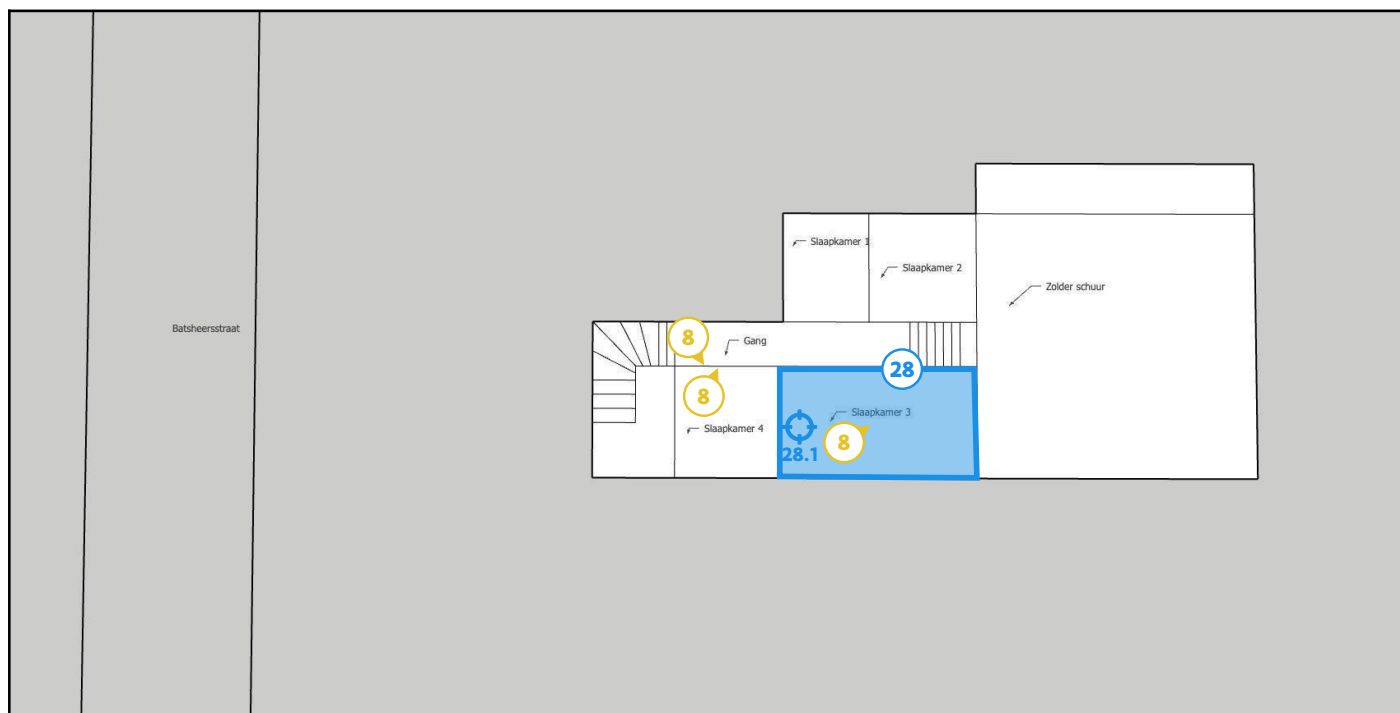
Plan 1.8: Grondplan 1 verdieping kopie kopie

Beschrijving	Type	Actie
8. Schakelaars en lampfittingen	Asbestmateriaal	Zorgvuldig beheren
28. Lijmlaag vloerzeil gang+ kamer 3	Geen asbest	-
28.1 Code: MM006	Puntmonster	-

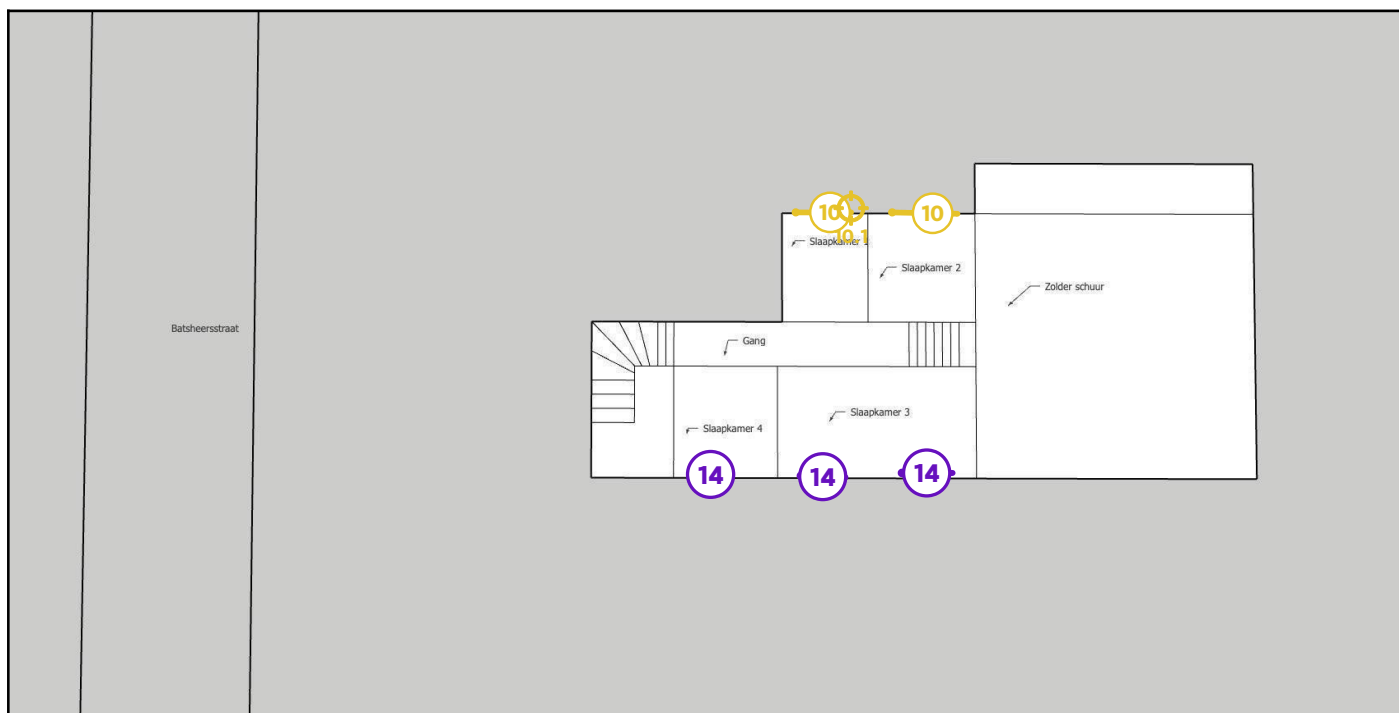
Plan 1.9: Grondplan 1 verdieping kopie kopie kopie

Beschrijving	Type	Actie
10. Vensterdorpel	Asbestmateriaal	Zorgvuldig beheren
10.1 Code: MM009	Puntmonster	-
14. Venstertabletten uit natuursteen	Advies	-

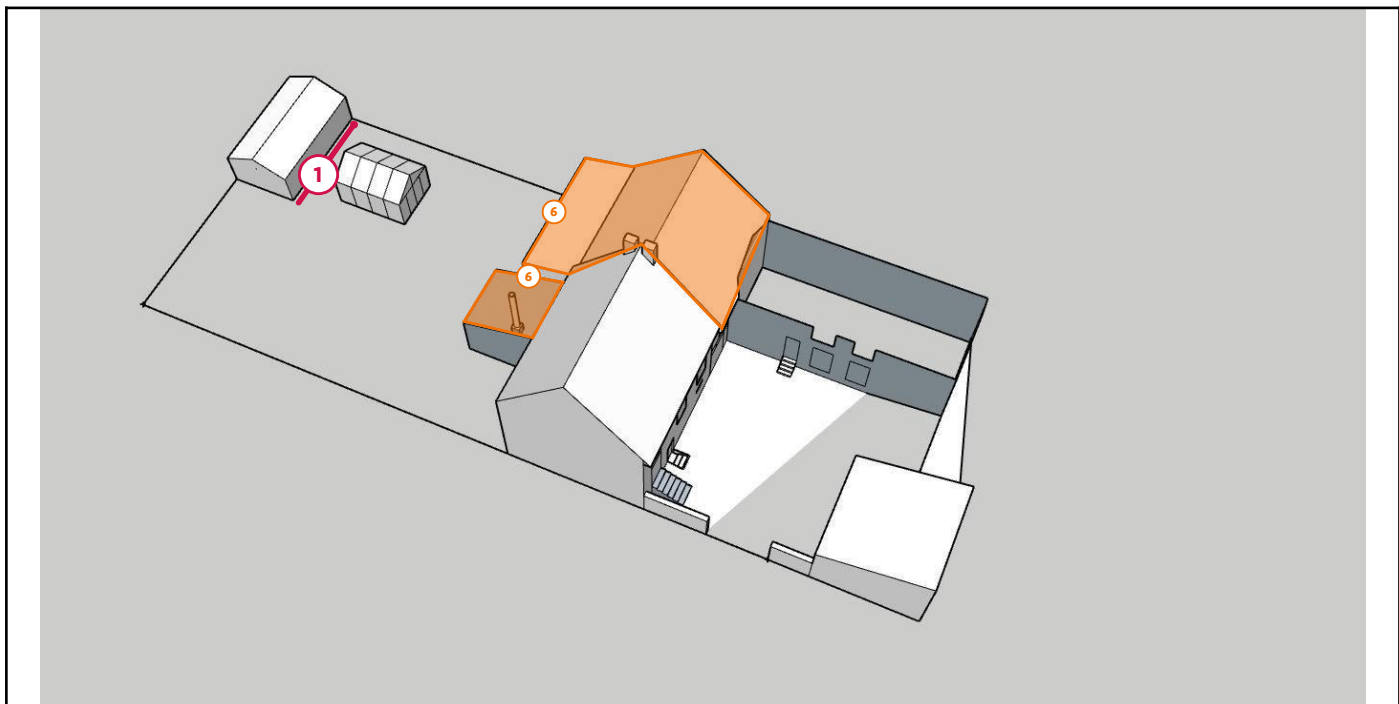
Plan 1.11: Schermafbeelding 2025-11-28 om 23.28

Beschrijving	Type	Actie
1. Golfplaten	Asbestmateriaal	Dringend verwijderen
6. Golfplaten dak	Asbestmateriaal	Verwijderen

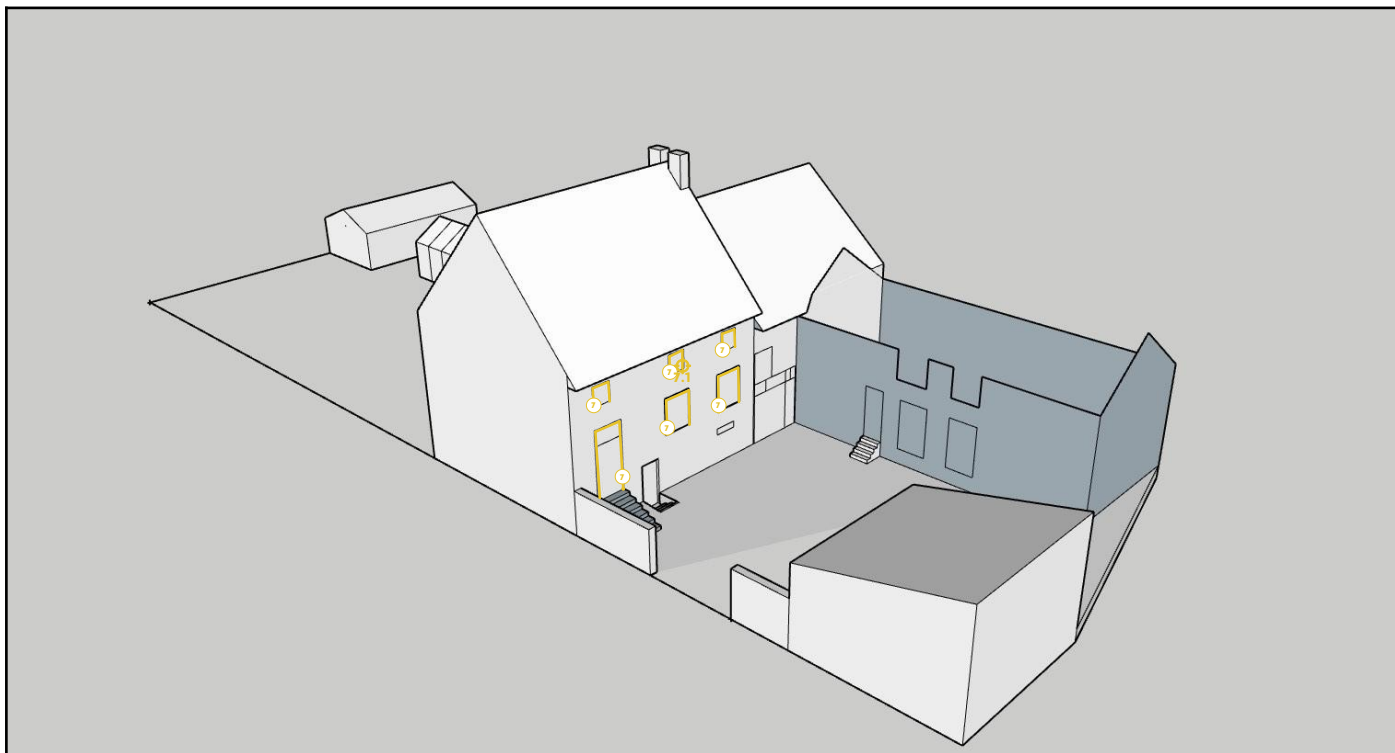
Plan 1.12: Schermafbeelding 2025-11-28 om 23.29.19

Beschrijving	Type	Actie
7. Mastiek tussen raam en muur	Asbestmateriaal	Zorgvuldig beheren
7.1 Code: MM012	Puntmonster	-

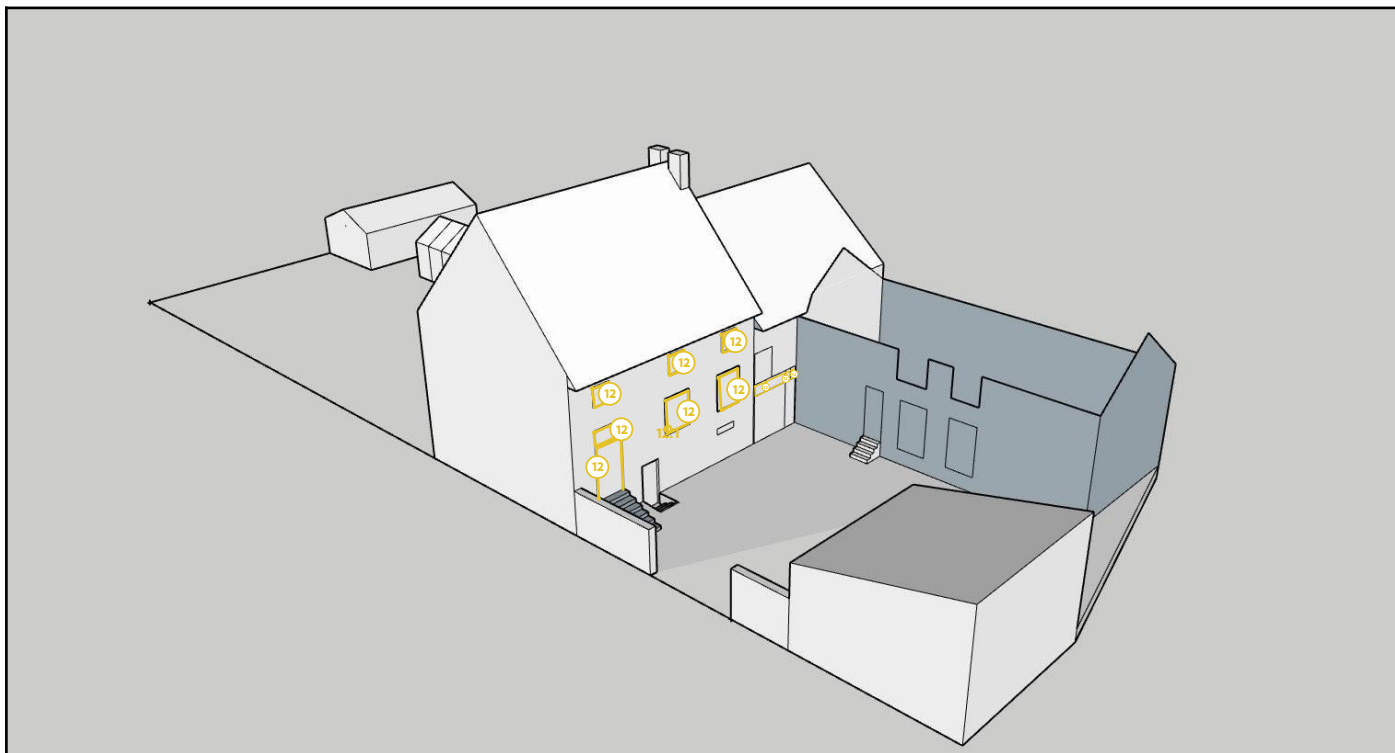
Plan 1.13: Schermafbeelding 2025-11-28 om 23.29

Beschrijving	Type	Actie
12. Mastiek rond glas in alu raam	Asbestmateriaal	Zorgvuldig beheren
12.1 Code: MM010	Puntmonster	-

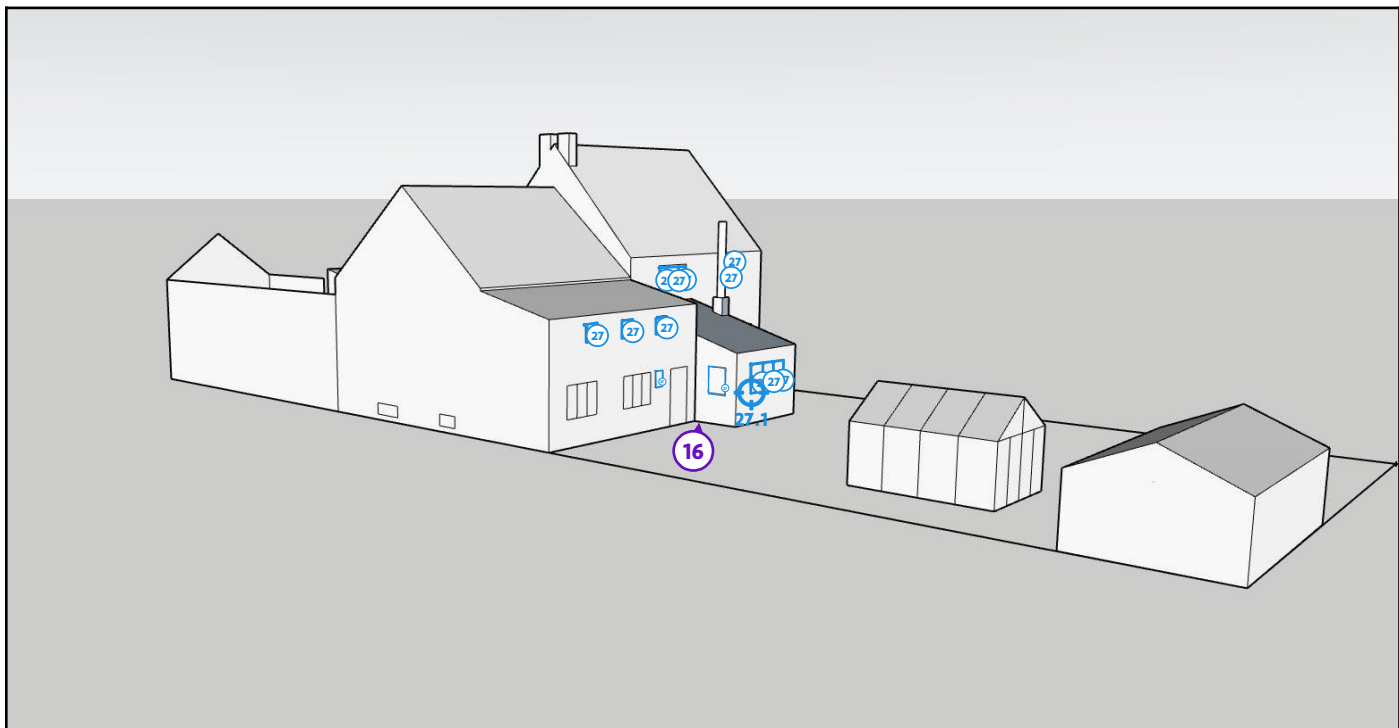
Plan 1.14: Schermafbeelding 2025-11-28 om 23.29.41

Beschrijving	Type	Actie
16. Afvoerbuis	Advies	-
27. Mastiek tegen glas houten ramen	Geen asbest	-
27.1 Code: MM011	Puntmonster	-

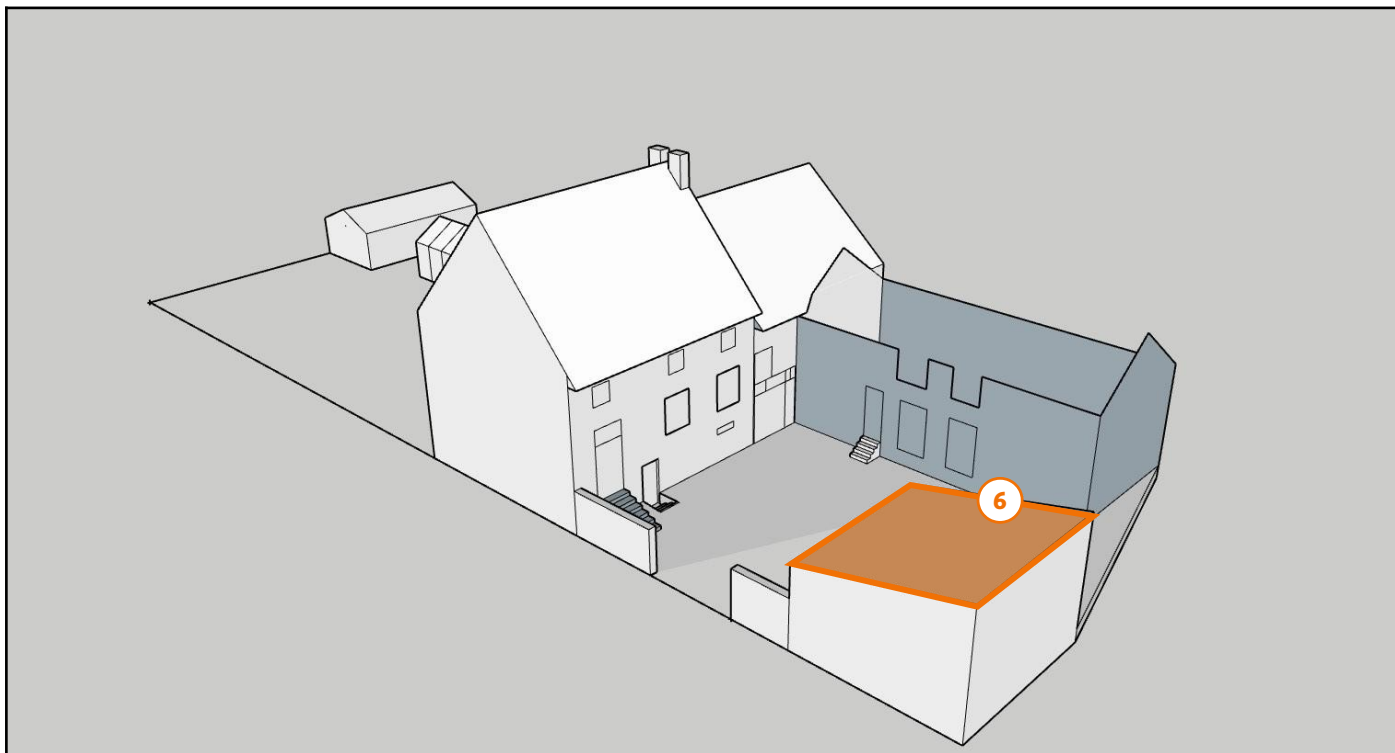
Plan 3.1: Schermafbeelding 2025-11-28 om 23.29.19

Beschrijving	Type	Actie
6. Golfplaten dak	Asbestmateriaal	Verwijderen

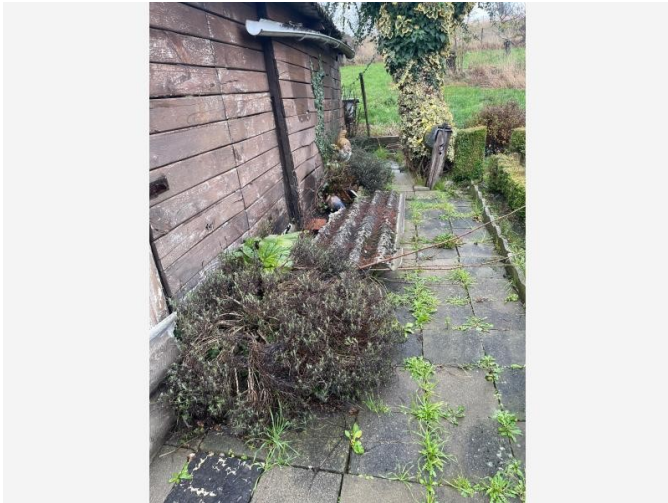
Beschrijving	Golfplaten
Type afvalstof	Betreft resten (contaminatie) van verwerking of beschadiging
Type resten (contaminatie)	<ul style="list-style-type: none">Stukken, fragmenten (los, opliggend)
Besmette materialen	<ul style="list-style-type: none">Bodem
Bron van de resten	Resten van golfplaat.
Omgeving	Buiten
Primaire drager	Bodem
Gebondenheid resten	Hecht
Hoeveelheid (gewicht - aantal)	<ul style="list-style-type: none">250,00 kg - 1 stuk
Totaal gewicht	250,00 kg
Eenvoudig bereikbaar	Ja
Identificatiemethode	De asbestdeskundige beoordeelt het materiaal als asbestverdacht en dus asbesthoudend, en dit zonder monstername.
Opmerking	De opgegeven hoeveelheid is een schatting en kan afwijken van het werkelijke.

- Eenvoudige handelingen: mag via doe-het-zelf of door werknemer(s) met opleidingsattest eenvoudige handelingen
eenvoudige handelingen: mag via doe-het-zelf of door werknemer(s) met opleidingsattest eenvoudige handelingen Deze toepassing kan door een aannemer die over een opleidingsattest eenvoudige handelingen beschikt of door een particulier (doe-het-zelf), verwijderd worden indien er geen verhoogd risico op vrijgave van asbestvezels (max. concentratie 0,01 vezels/cm³ - CODEX Art. VI.3-54) ontstaat en de toepassing voorafgaand wordt gefixeerd/bevochtigd; de individuele elementen zonder machinale werktuigen en zonder breken of gooien een voor een losgemaakt worden; en ten slotte dubbel verpakt weggevoerd worden naar een erkend afvalpunt/ recyclagepark (daar best eerst informeren of en hoe deze toepassing daar moet aangeleverd worden). In de zone mogen geen derden en/of minderjarigen aanwezig zijn. Elke betrokken persoon moet steeds gepaste persoonlijke beschermingsmiddelen (FFP3-gelaatsmasker + handschoenen+ spatpak) dragen. Deze kunnen in de meeste gevallen afgehaald worden in een recyclagepark of betere DHZ zaak. De werkzaamheden moeten onmiddellijk worden gestaakt indien de opgelegde voorwaarden met betrekking tot verwijdering, opslag, vervoer en afvoer niet kunnen worden opgevolgd. (Bron: VLAREM II:

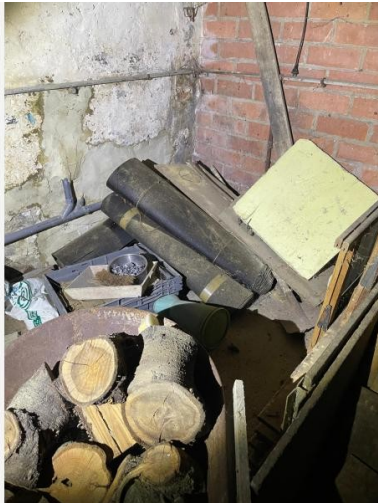
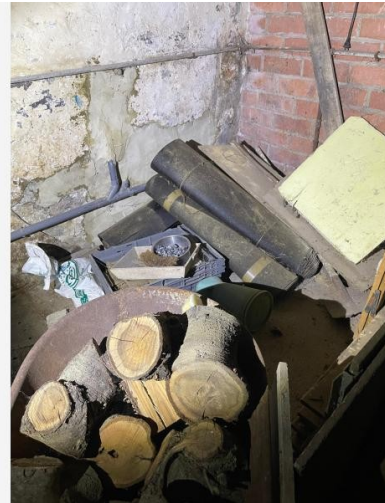
Beschrijving	Rollen roofing
Type afvalstof	Betreft stock-voorraad of gedemonteerde asbestmaterialen
Aanwezige resten	Rollen roofing
Omgeving	Binnen
Primaire drager	Vloer
Asbestmaterialen	<ul style="list-style-type: none">Dak- en gevelbekleding - Roofing
Bindmiddel van asbestmateriaal	Bitumen (roofing, teer, asfalt)
Gebondenheid op basis van bindmiddel	Hecht
Hoeveelheid (gewicht - aantal)	<ul style="list-style-type: none">250,00 kg - 1 stuk
Totaal gewicht	250,00 kg
Eenvoudig bereikbaar	Ja
Identificatiemethode	De asbestdeskundige beoordeelt het materiaal als asbestverdacht en dus asbesthoudend, en dit zonder monstername.
Opmerking	De opgegeven hoeveelheid is een schatting en kan afwijken van het werkelijke.

- Eenvoudige handelingen: mag via doe-het-zelf of door werknemer(s) met opleidingsattest eenvoudige handelingen
eenvoudige handelingen: mag via doe-het-zelf of door werknemer(s) met opleidingsattest eenvoudige handelingen
handelingen Deze toepassing kan door een aannemer die over een opleidingsattest eenvoudige handelingen beschikt of door een particulier (doe-het-zelf), verwijderd worden indien er geen verhoogd risico op vrijgave van asbestvezels (max. concentratie 0,01 vezels/cm³ - CODEX Art. VI.3-54) ontstaat en de toepassing voorafgaand wordt gefixeerd/bevochtigd; de individuele elementen zonder machinale werktuigen en zonder breken of gooien een voor een losgemaakt worden; en ten slotte dubbel verpakt weggevoerd worden naar een erkend afvalpunt/ recyclagepark (daar best eerst informeren of en hoe deze toepassing daar moet aangeleverd worden). In de zone mogen geen derden en/of minderjarigen aanwezig zijn. Elke betrokken persoon moet steeds gepaste persoonlijke beschermingsmiddelen (FFP3-gelaatsmasker + handschoenen+ spatpak) dragen. Deze kunnen in de meeste gevallen afgehaald worden in een recyclagepark of betere DHZ zaak. De werkzaamheden moeten onmiddellijk worden gestaakt indien de opgelegde voorwaarden met betrekking tot verwijdering, opslag, vervoer en afvoer niet kunnen worden opgevolgd. (Bron: VLAREM II:

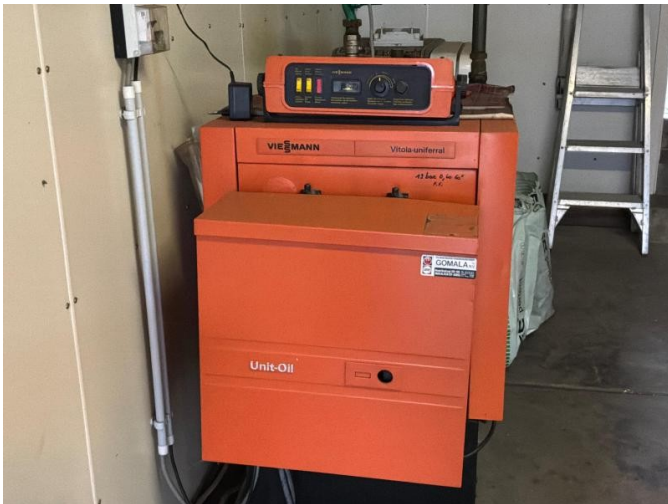
Beschrijving	CV Ketel
Omgeving	Binnen
Primaire drager	HVAC infrastructuur en uitrusting
Asbestmateriaal	Pakking, dichting
Bindmiddel van asbestmateriaal	Karton - papier - viltachtig
Gebondenheid op basis van bindmiddel	Niet-hechtgebonden
Hoeveelheid (gewicht - aantal)	<ul style="list-style-type: none">• 0,25 kg - 1 stuk
Totaal gewicht	0,25 kg
Eenvoudig bereikbaar	Ja
Bevestigingswijze	<ul style="list-style-type: none">• Geklemd
Identificatiemethode	<p>De asbestdeskundige beoordeelt het materiaal als asbestverdacht en dus asbesthoudend, en dit zonder monstername.</p> <p>Motivatie: De monstername brengt andere schade aan dan schade die inherent is aan de monstername.</p>
Destructieve handeling voor identificatie	Nee
Opmerking	De opgegeven hoeveelheid is een schatting en kan afwijken van het werkelijke. Buiten dichtingen kan er ook nog thermische isolatie aanwezig zijn. Volgens de website van AID online bevat deze installatie asbest.

- Eenvoudige handelingen: mag via doe-het-zelf of door werknemer(s) met opleidingsattest eenvoudige handelingen
eenvoudige handelingen: mag via doe-het-zelf of door werknemer(s) met opleidingsattest eenvoudige handelingen Deze toepassing kan door een aannemer die over een opleidingsattest eenvoudige handelingen beschikt of door een particulier (doe-het-zelf), verwijderd worden indien er geen verhoogd risico op vrijgave van asbestvezels (max. concentratie 0,01 vezels/cm³ - CODEX Art. VI.3-54) ontstaat en de toepassing voorafgaand wordt gefixeerd/bevochtigd; de individuele elementen zonder machinale werktuigen en zonder breken of gooien een voor een losgemaakt worden; en ten slotte dubbel verpakt weggevoerd worden naar een erkend afvalpunt/ recyclagepark (daar best eerst informeren of en hoe deze toepassing daar moet aangeleverd worden). In de zone mogen geen derden en/of minderjarigen aanwezig zijn. Elke betrokken persoon moet steeds gepaste persoonlijke beschermingsmiddelen (FFP3-gelaatsmasker + handschoenen+ spatpak) dragen. Deze kunnen in de meeste gevallen afgehaald worden in een recyclagepark of betere DHZ

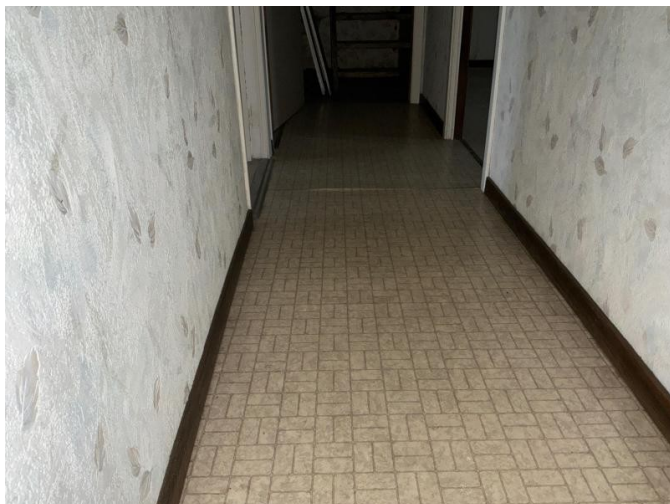
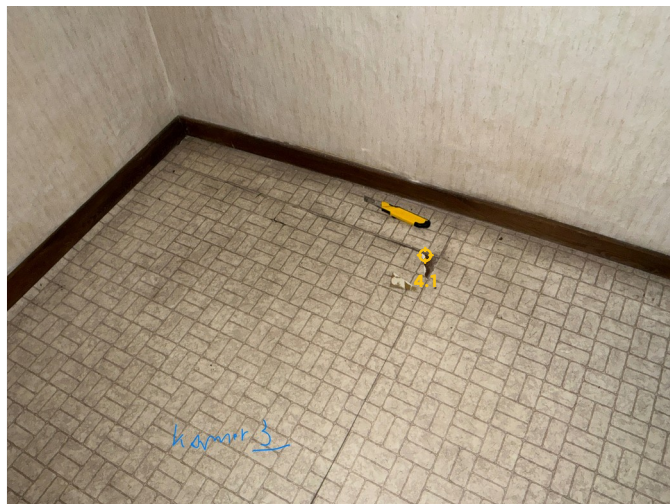
Beschrijving	Vloerzeil gang+ kamer 3
Omgeving	Binnen
Primaire drager	Vloer
Asbestmateriaal	Prefab - afwerking - Vloerzeil
Bindmiddel van asbestmateriaal	Bitumen (roofing, teer, asfalt)
Gebondenheid op basis van bindmiddel	Hecht
Hoeveelheid (gewicht - aantal)	<ul style="list-style-type: none">• 80,00 kg - 1 stuk
Totaal gewicht	80,00 kg
Eenvoudig bereikbaar	Ja
Bevestigingswijze	<ul style="list-style-type: none">• Verlijmd, ingegoten, versmeerd
Identificatiemethode	Een monstername door de asbestdeskundige met laboanalyse door een asbestlabo.
Destructieve handeling voor identificatie	Nee
Opmerking	De opgegeven hoeveelheid is een schatting en kan afwijken van het werkelijke.

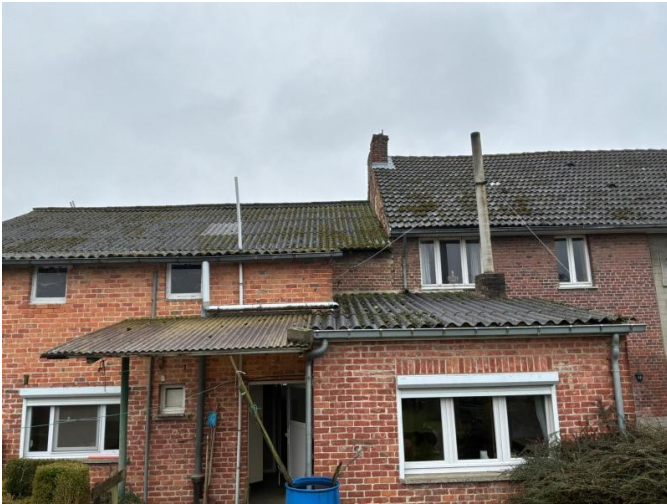
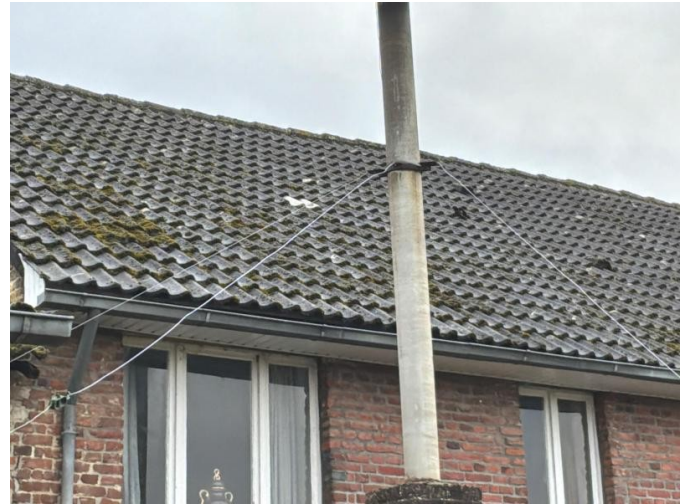
Beschrijving	Schoorsteen in vezelcement
Omgeving	Buiten
Primaire drager	HVAC infrastructuur en uitrusting
Asbestmateriaal	Rookgaskanaal
Bindmiddel van asbestmateriaal	Cement
Gebondenheid op basis van bindmiddel	Hecht
Hoeveelheid (lengte - omtrek - dikte - aantal)	<ul style="list-style-type: none">• 4,50 m - 40,00 cm - 1,00 cm - 1 stuk
Totaal volume	0,018 m ³
Eenvoudig bereikbaar	Ja
Bevestigingswijze	<ul style="list-style-type: none">• Geklemd
Identificatiemethode	<p>De asbestdeskundige beoordeelt het materiaal als asbestverdacht en dus asbesthoudend, en dit zonder monstername.</p> <p>Motivatie: Er is een onderzoeksbeperking die monstername verhindert; De ruimte of het materiaal bevindt zich hoger dan 3,5 meter vanaf een vaste ondergrond.</p>
Destructieve handeling voor identificatie	Nee
Opmerking	De opgegeven hoeveelheid is een schatting en kan afwijken van het werkelijke.

- Eenvoudige handelingen: mag via doe-het-zelf of door werknemer(s) met opleidingsattest eenvoudige handelingen
eenvoudige handelingen: mag via doe-het-zelf of door werknemer(s) met opleidingsattest eenvoudige handelingen Deze toepassing kan door een aannemer die over een opleidingsattest eenvoudige handelingen beschikt of door een particulier (doe-het-zelf), verwijderd worden indien er geen verhoogd risico op vrijgave van asbestvezels (max. concentratie 0,01 vezels/cm³ - CODEX Art. VI.3-54) ontstaat en de toepassing voorafgaand wordt gefixeerd/bevochtigd; de individuele elementen zonder machinale werktuigen en zonder breken of gooien een voor een losgemaakt worden; en ten slotte dubbel verpakt weggevoerd worden naar een erkend afvalpunt/ recyclagepark (daar best eerst informeren of en hoe deze toepassing daar moet aangeleverd worden). In de zone mogen geen derden en/of minderjarigen aanwezig zijn. Elke betrokken persoon moet steeds gepaste persoonlijke beschermingsmiddelen (FFP3-gelaatsmasker + handschoenen+ spatpak) dragen. Deze kunnen in de meeste gevallen afgehaald worden in een recyclagepark of betere DHZ

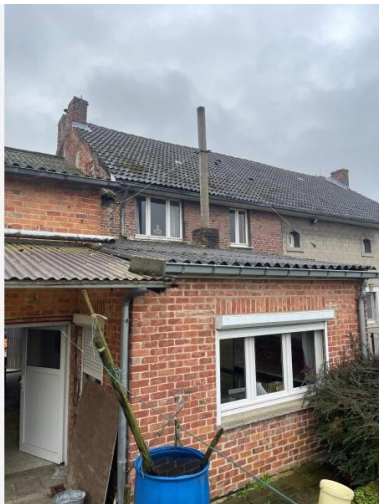
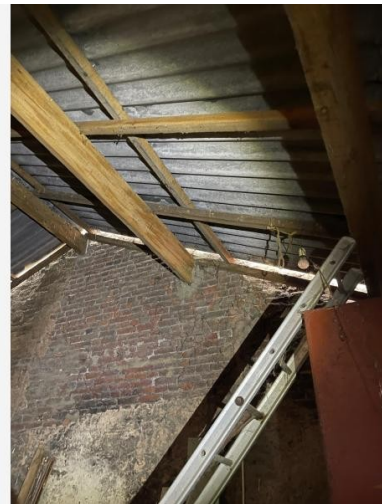
Beschrijving	Golfplaten dak
Omgeving	Grenst aan binnen- en buitenlucht
Primaire drager	Schuin dak
Asbestmateriaal	Dak- en gevelbekleding - Golfplaat
Bindmiddel van asbestmateriaal	Cement
Gebondenheid op basis van bindmiddel	Hecht
Hoeveelheid (oppervlakte - aantal)	<ul style="list-style-type: none">• 164,10 m² - 1 stuk
Totale oppervlakte	164,10 m ²
Eenvoudig bereikbaar	Ja
Bevestigingswijze	<ul style="list-style-type: none">• Geschroefd
Identificatiemethode	Een monstername door de asbestdeskundige met laboanalyse door een asbestlabo.
Destructieve handeling voor identificatie	Nee
Opmerking	De opgegeven hoeveelheid is een schatting en kan afwijken van het werkelijke.

- Eenvoudige handelingen: mag via doe-het-zelf of door werknemer(s) met opleidingsattest eenvoudige handelingen
Eenvoudige handelingen: mag via doe-het-zelf of door werknemer(s) met opleidingsattest eenvoudige handelingen Deze toepassing kan door een aannemer die over een opleidingsattest eenvoudige handelingen beschikt of door een particulier (doe-het-zelf), verwijderd worden indien er geen verhoogd risico op vrijgave van asbestvezels (max. concentratie 0,01 vezels/cm³ - CODEX Art. VI.3-54) ontstaat en de toepassing voorafgaand wordt gefixeerd/bevochtigd; de individuele elementen zonder machinale werktuigen en zonder breken of gooien een voor een losgemaakt worden; en ten slotte dubbel verpakt weggevoerd worden naar een erkend afvalpunt/ recyclagepark (daar best eerst informeren of en hoe deze toepassing daar moet aangeleverd worden). In de zone mogen geen derden en/of minderjarigen aanwezig zijn. Elke betrokken

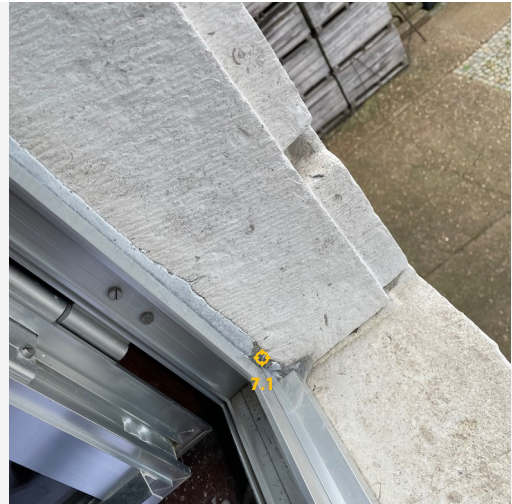
Detailfoto

Het asbestmateriaal valt onder de mijlpaal van 2040.

Zorgvuldig beheren

Eindbeoordeling materiaalrisico	Zeer laag materiaalrisico en/of zeer lage kans op vezelvrijgave
---------------------------------	---

Gebondenheid	Categorie 1: hechtgebonden in oorsprong
Asbestsoort (vezeltype)	Alleen chrysotiel
Asbestconcentratie	Laag (< 50%)
Afschermingsgraad van het gehele materiaal	Geheel of deels vrij aan de buitenlucht
Toestand van het materiaal	Onbeschadigd, niet verweerd

#	Type	Referentie	Resultaat
7.1	Puntmonster	MM012	Chrysotiel

Beschrijving	Mastiek tussen raam en muur
Omgeving	Buiten
Primaire drager	Wandopening verticaal (raam, deur, ...)
Asbestmateriaal	In-situ afwerkingslagen - Pasta, stopverf, voegsel, stopsel, vulsel, mastiek, kitten, ...
Bindmiddel van asbestmateriaal	Kitten, mastiek, pasta
Gebondenheid op basis van bindmiddel	Hecht
Hoeveelheid (gewicht - aantal)	<ul style="list-style-type: none">• 3,00 kg - 1 stuk
Totaal gewicht	3,00 kg
Eenvoudig bereikbaar	Ja
Bevestigingswijze	<ul style="list-style-type: none">• Los (al dan niet bedekt)• Verlijmd, ingegoten, versmeerd
Identificatiemethode	Een monstername door de asbestdeskundige met laboanalyse door een asbestlabo.
Destructieve handeling voor identificatie	Nee
Opmerking	De opgegeven hoeveelheid is een schatting en kan afwijken van het werkelijke.

- Zorg voor een veilig beheer. Vermijd het beschadigen van het asbestmateriaal. Controleer de toestand jaarlijks op wijzigingen.

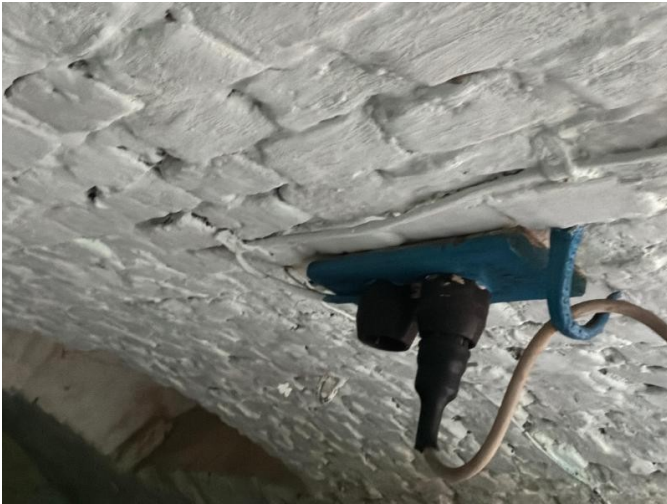
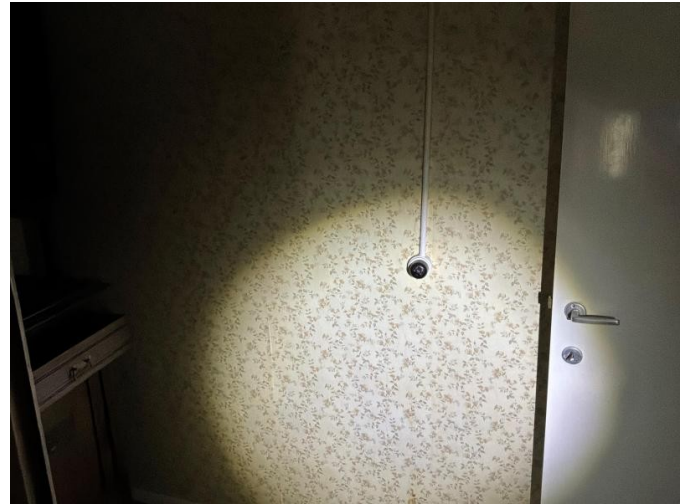
Het asbestmateriaal valt onder de mijlpaal van 2040.

Zorgvuldig beheren

Beschrijving	Schakelaars en lampfittingen
Omgeving	Binnen
Primaire drager	Communicatie en elektrische infrastructuur en uitrusting
Asbestmateriaal	Plaat, paneel, tablet - Type Bakeliet
Bindmiddel van asbestmateriaal	Kunststof of -hars
Gebondenheid op basis van bindmiddel	Hecht
Hoeveelheid (oppervlakte - dikte - aantal)	<ul style="list-style-type: none">• 0,50 m² - 0,30 cm - 1 stuk
Totaal volume	0,002 m ³
Eenvoudig bereikbaar	Ja
Bevestigingswijze	<ul style="list-style-type: none">• Geschroefd
Identificatiemethode	De asbestdeskundige beoordeelt het materiaal als asbesthoudend, en dit zonder monsternamen.
Destructieve handeling voor identificatie	Nee
Opmerking	De opgegeven hoeveelheid is een schatting en kan afwijken van het werkelijke.

- Zorg voor een veilig beheer. Vermijd het beschadigen van het asbestmateriaal. Controleer de toestand jaarlijks op wijzigingen.
- Voer bijkomende staalname(s) uit.

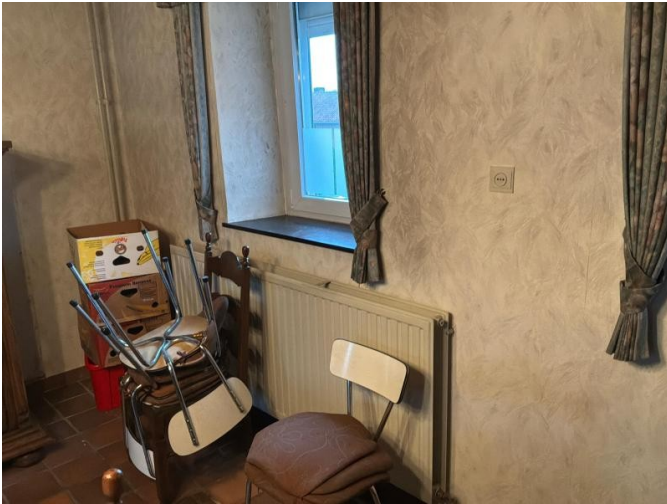
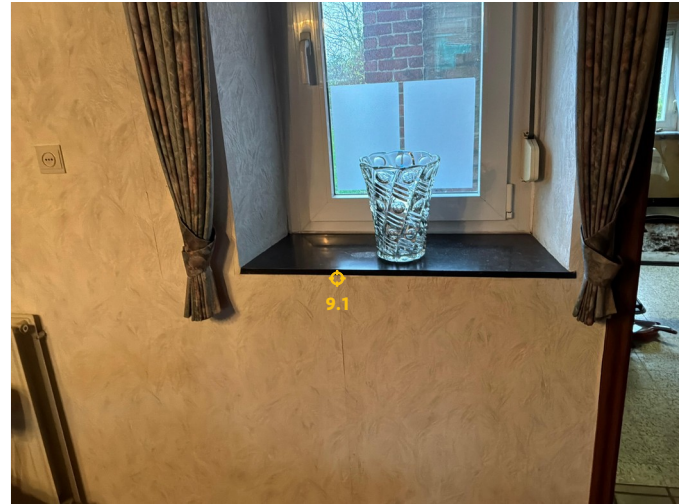
Het asbestmateriaal valt onder de mijlpaal van 2040.

Beschrijving	Menuiserite platen tegen muur in living
Omgeving	Binnen
Primaire drager	Binnenwand
Asbestmateriaal	Plaat, paneel, tablet - Type Menuiserite
Bindmiddel van asbestmateriaal	Cement
Gebondenheid op basis van bindmiddel	Hecht
Hoeveelheid (oppervlakte - dikte - aantal)	<ul style="list-style-type: none">• 15,30 m² - 0,30 cm - 1 stuk
Totaal volume	0,046 m ³
Eenvoudig bereikbaar	Ja
Bevestigingswijze	<ul style="list-style-type: none">• Geschroefd• Genageld, geniet
Identificatiemethode	Een monstername door de asbestdeskundige met laboanalyse door een asbestlabo.
Destructieve handeling voor identificatie	Nee
Opmerking	De opgegeven hoeveelheid is een schatting en kan afwijken van het werkelijke.

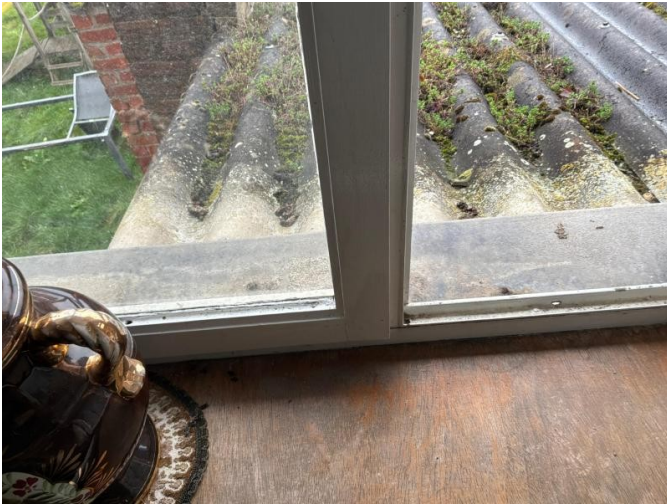
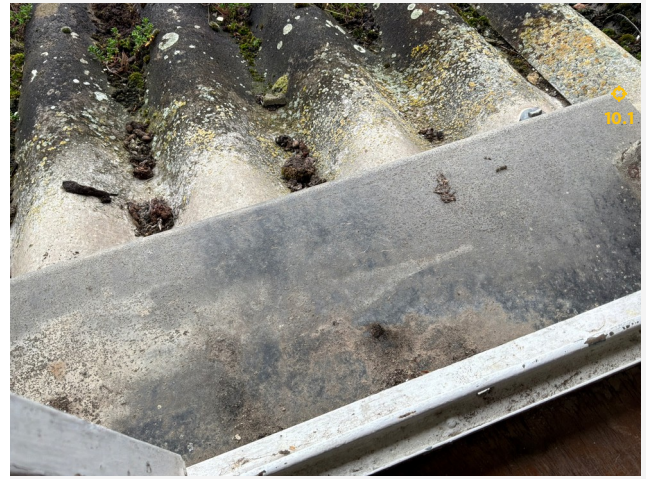
Beschrijving	Vensterdorpel
Omgeving	Buiten
Primaire drager	Wandopening verticaal (raam, deur, ...)
Asbestmateriaal	Plaat, paneel, tablet - Type Massal
Bindmiddel van asbestmateriaal	Cement
Gebondenheid op basis van bindmiddel	Hecht
Hoeveelheid (oppervlakte - dikte - aantal)	• 2,50 m ² - 3,00 cm - 1 stuk
Totaal volume	0,075 m ³
Eenvoudig bereikbaar	Ja
Bevestigingswijze	• Verlijmd, ingegoten, versmeerd
Identificatiemethode	Een monstername door de asbestdeskundige met laboanalyse door een asbestlabo.
Destructieve handeling voor identificatie	Nee

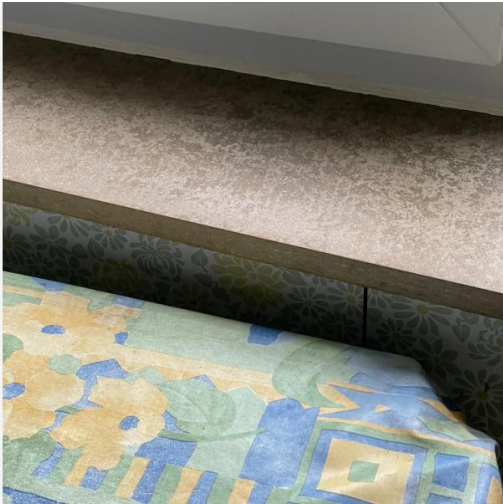
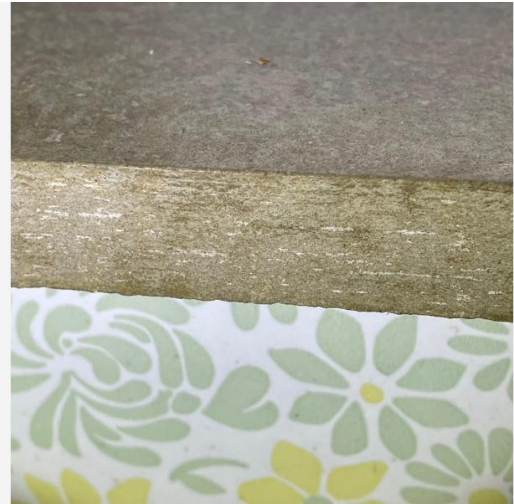
Beschrijving	Venstertablet
Omgeving	Binnen
Primaire drager	Wandopening verticaal (raam, deur, ...)
Asbestmateriaal	Plaat, paneel, tablet - Type Massal
Bindmiddel van asbestmateriaal	Cement
Gebondenheid op basis van bindmiddel	Hecht
Hoeveelheid (oppervlakte - dikte - aantal)	• 0,72 m ² - 2,00 cm - 1 stuk
Totaal volume	0,014 m ³
Eenvoudig bereikbaar	Ja
Bevestigingswijze	• Verlijmd, ingegoten, versmeerd
Identificatiemethode	Een monstername door de asbestdeskundige met laboanalyse door een asbestlabo.
Destructieve handeling voor identificatie	Nee

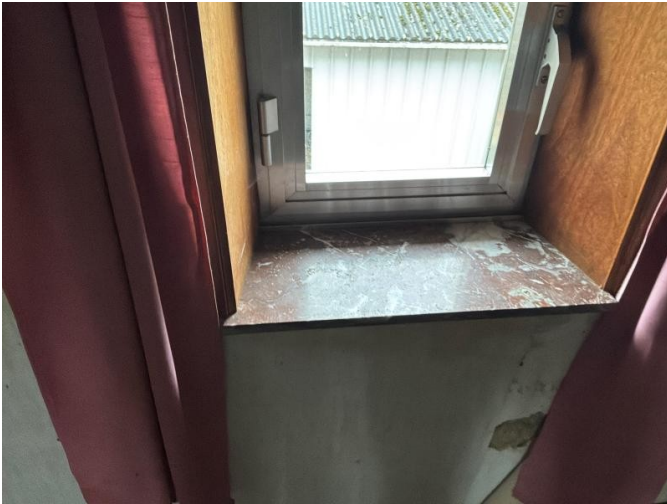
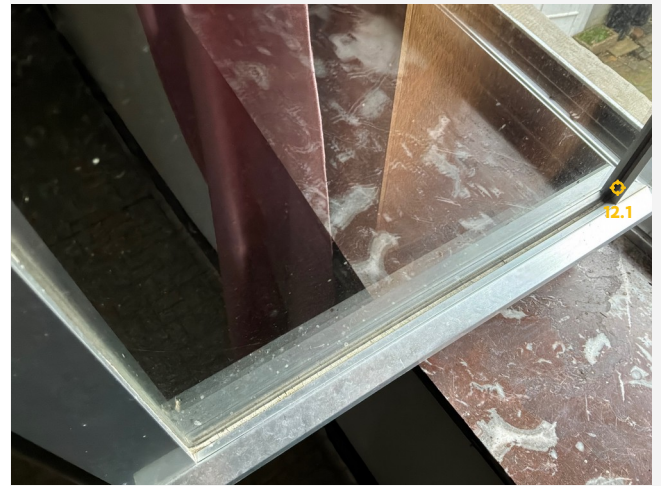
Beschrijving	Mastiek rond glas in alu raam
Omgeving	Buiten
Primaire drager	Wandopening verticaal (raam, deur, ...)
Asbestmateriaal	In-situ afwerkingslagen - Pasta, stopverf, voegsel, stopsel, vulsel, mastiek, kitten, ...
Bindmiddel van asbestmateriaal	Kitten, mastiek, pasta
Gebondenheid op basis van bindmiddel	Hecht
Hoeveelheid (gewicht - aantal)	<ul style="list-style-type: none">• 0,50 kg - 1 stuk
Totaal gewicht	0,50 kg
Eenvoudig bereikbaar	Ja
Bevestigingswijze	<ul style="list-style-type: none">• Geklemd• Verlijmd, ingegoten, versmeerd
Identificatiemethode	Een monstername door de asbestdeskundige met laboanalyse door een asbestlabo.
Destructieve handeling voor identificatie	Nee
Opmerking	De opgegeven hoeveelheid is een schatting en kan afwijken van het werkelijke.
