Asbestinventarisatetest

Batsheersstraat 28, 3870 Heers

Attestnummer : 20251204-000141.000

Uitgegeven op : 04.12.2025

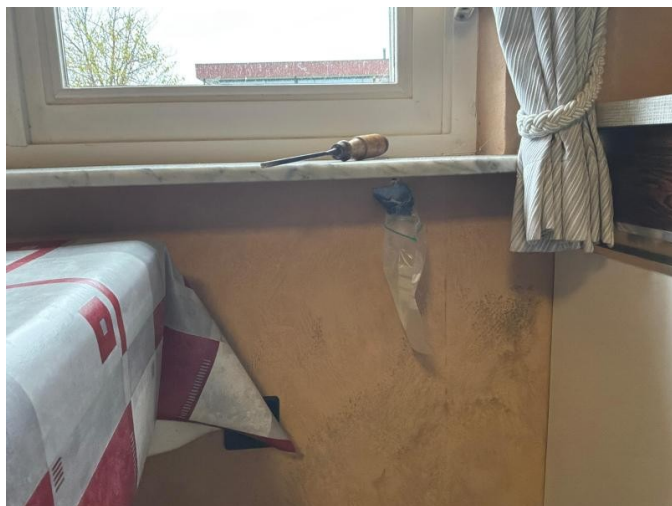
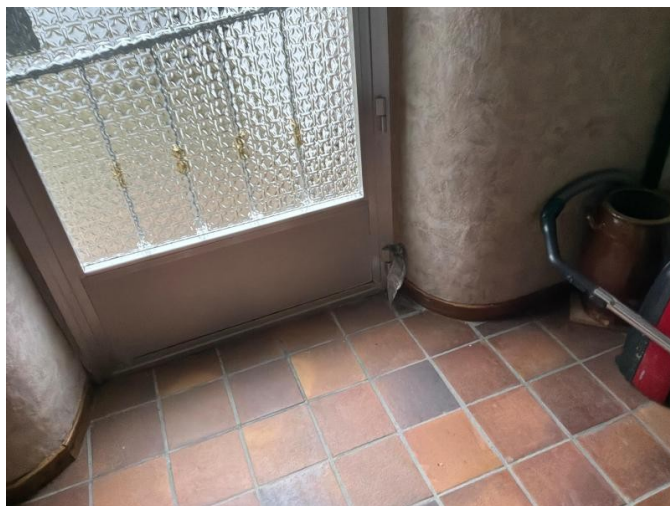
Fiche 20: Muurpleister

Geen asbest

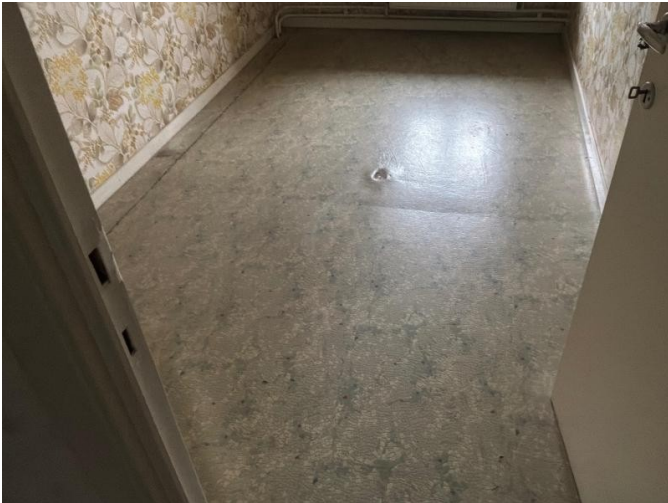
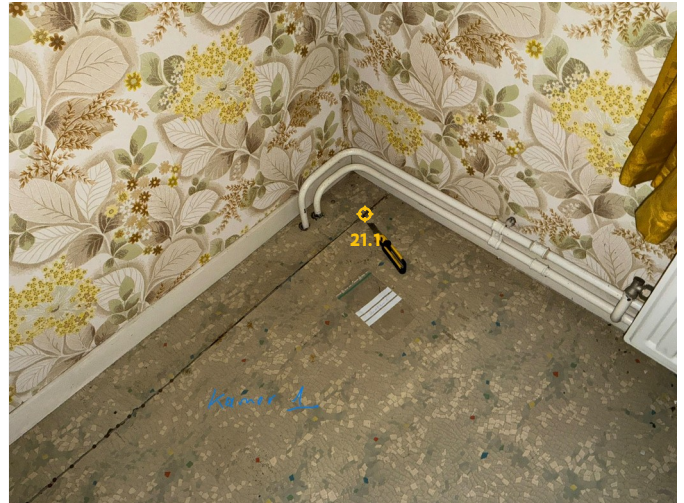
Fiche 21: Vloerzeil kamer 1+2

Geen asbest

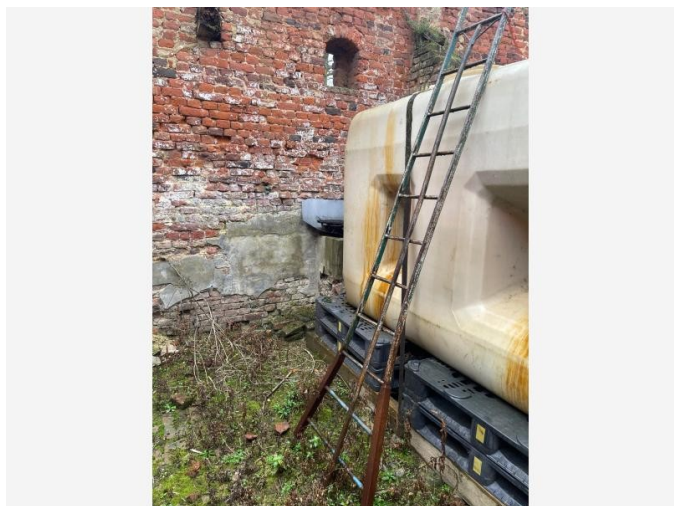
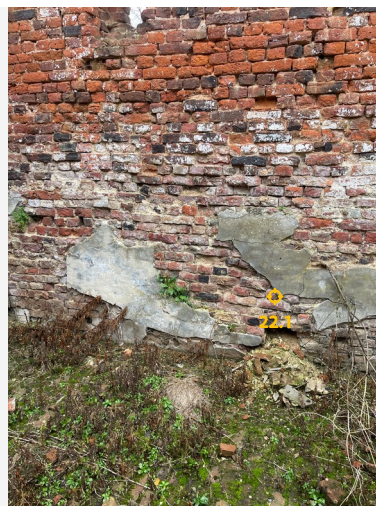
Fiche 22: Cementen muurbezetting

Geen asbest

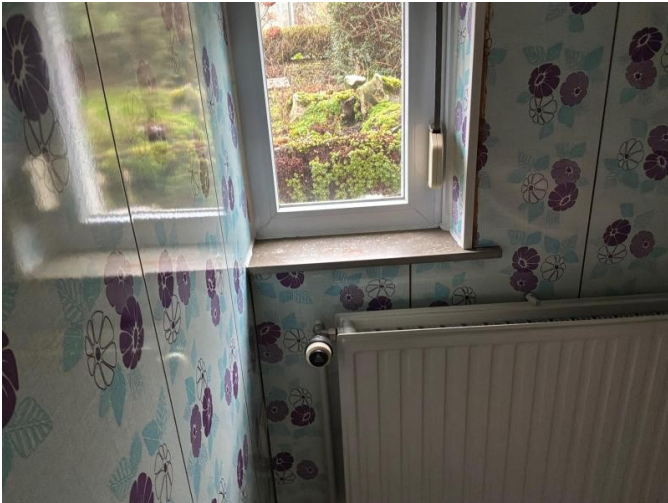
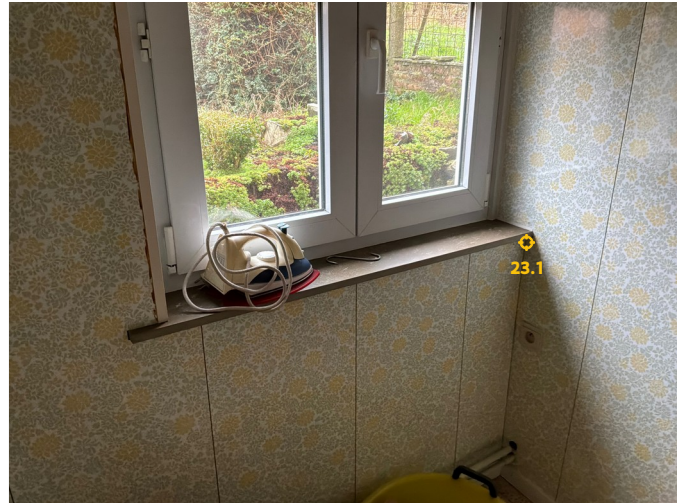
Fiche 23: Muren in HDF platen

Geen asbest

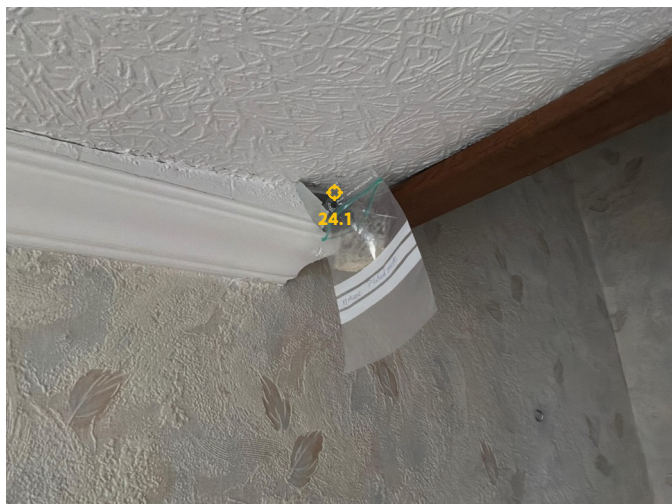
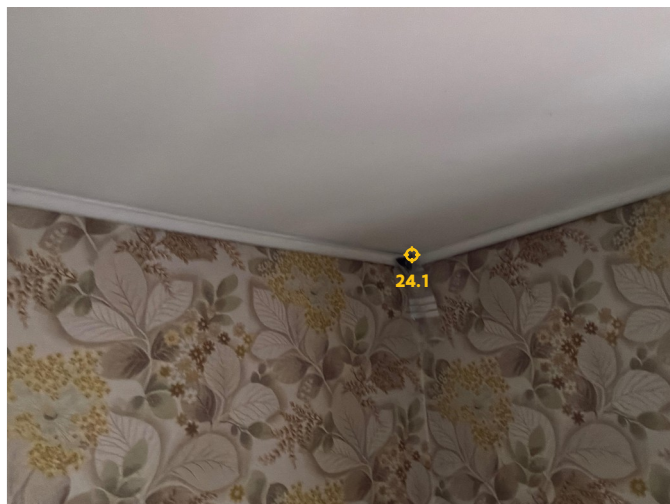
Fiche 24: Plafondpleister

Geen asbest

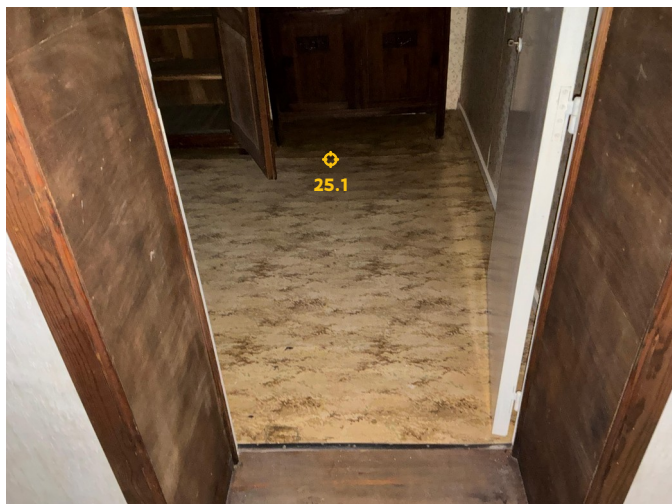
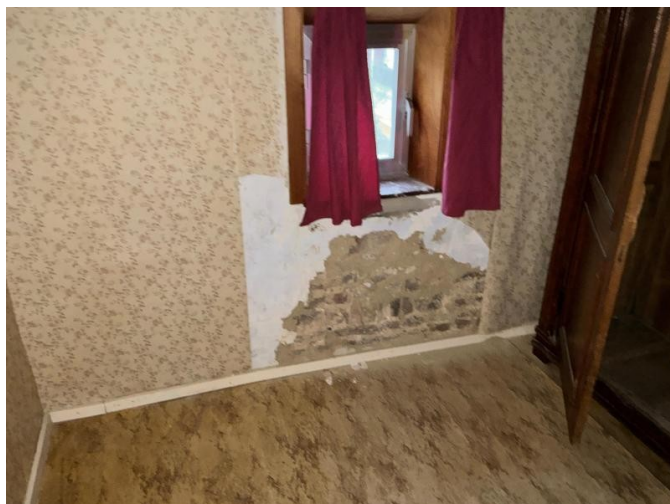
Fiche 25: Vloerzeil kamer 4

Geen asbest

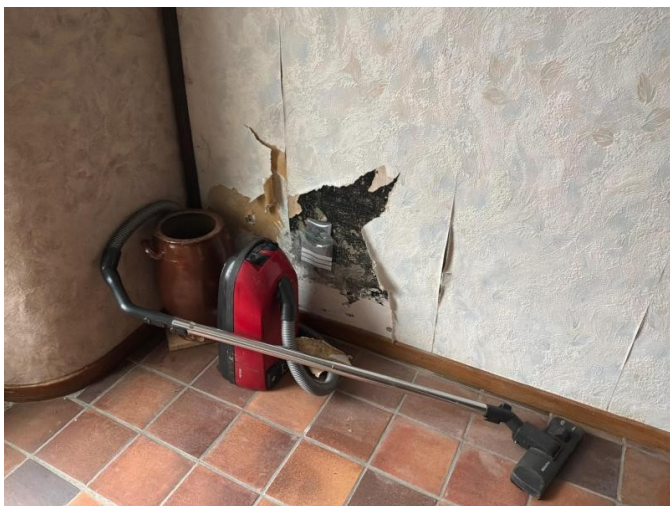
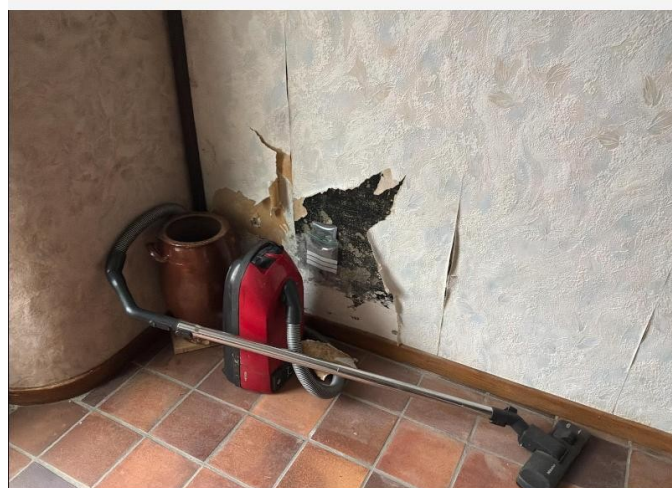
Fiche 26: Bezetting met teerlaag

Geen asbest

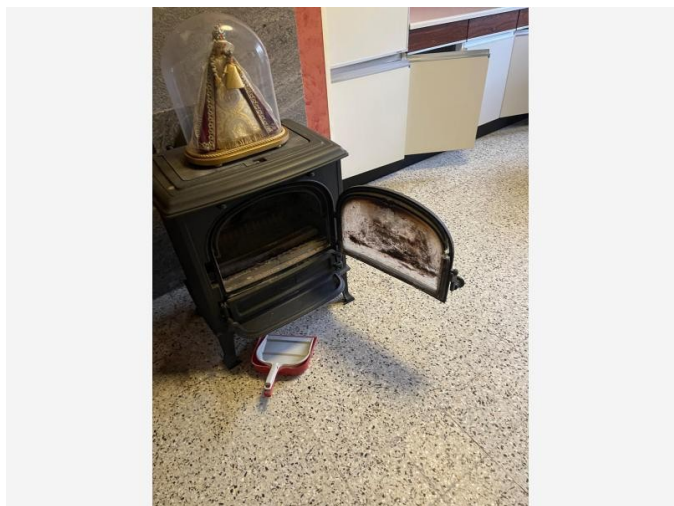
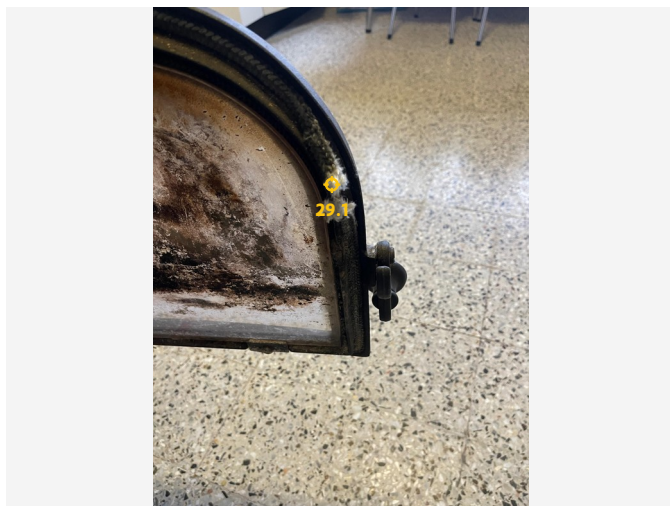
Fiche 29: Kachelkoord

Geen asbest

Beschrijving	Kachelkoord
Omgeving	Binnen
Primaire drager	HVAC infrastructuur en uitrusting
Bindmiddel van materiaal	Weinig of geen bindmiddel (textiel, bevolking, ...)
Gebondenheid op basis van bindmiddel	Niet-hechtgebonden
Hoeveelheid (lengte - omtrek - aantal)	• 1,50 m - 1,00 cm - 1 stuk
Totale oppervlakte	0,015 m ²
Identificatiemethode	Een monstername door de asbestdeskundige met laboanalyse door een asbestlabo.
Destructieve handeling voor identificatie	Nee
Opmerking	De opgegeven hoeveelheid is een schatting en kan afwijken van het werkelijke.

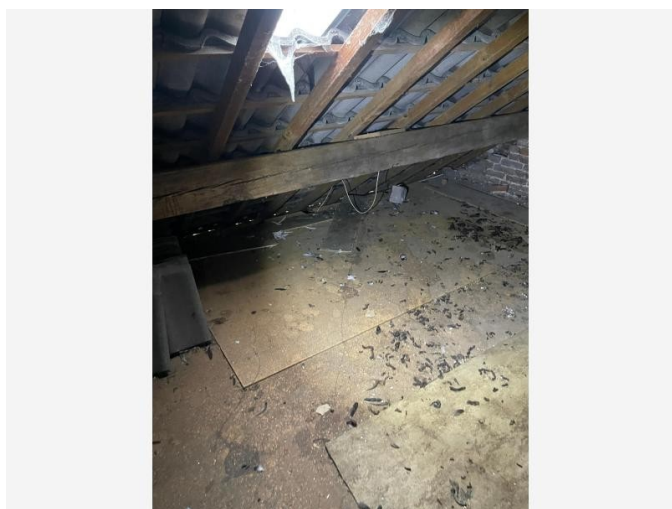
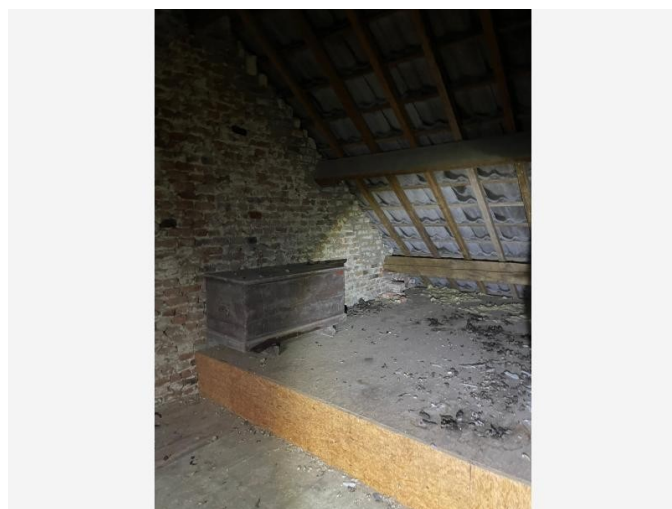
Beschrijving	Notitie	Terug te vinden op plannen
Fiche 33: Geen onderdak	-	-
Fiche 34: Lift	-	-
