Asbestinventarisatetest

Batsheersstraat 30, 3870 Heers

Attestnummer : 20251205-000270.000

Uitgegeven op : 05.12.2025

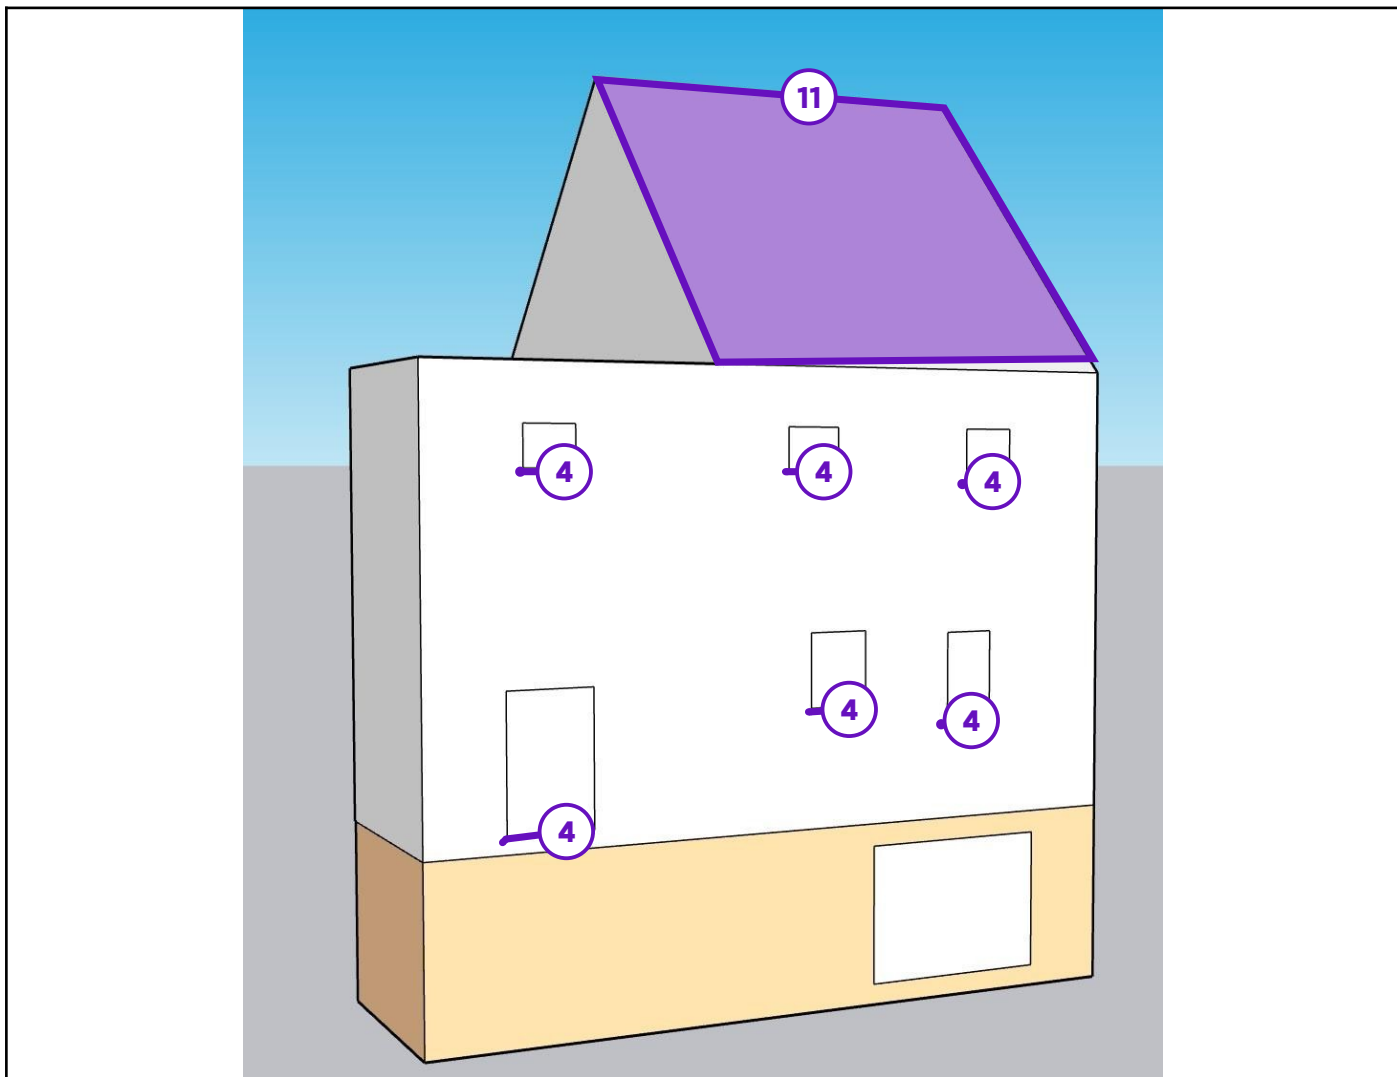
Plan 1.1: linkergevel

Beschrijving	Type	Actie
4. Dorpels	Advies	-
11. Dakbedekking bestaande uit pannen (niet verdacht)	Overige ruimte of materiaal	-

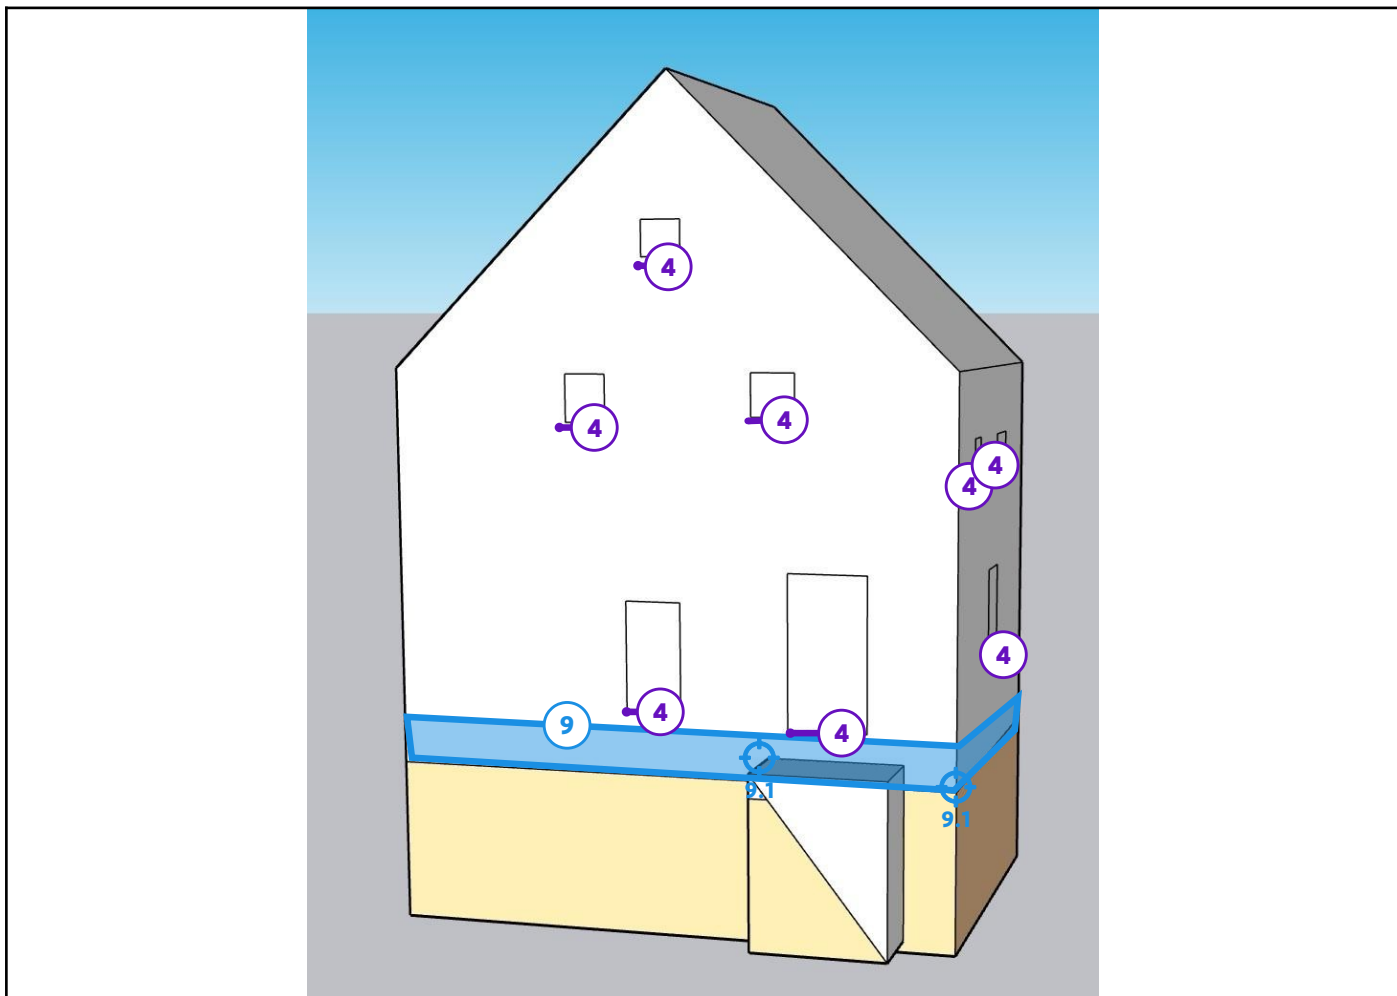
Plan 1.3: voorgevel

Beschrijving	Type	Actie
4. Dorpels	Advies	-
9. Cementen smeerlaag buiten	Geen asbest	-
9.1 Code: pleister buiten	Mengmonster	-

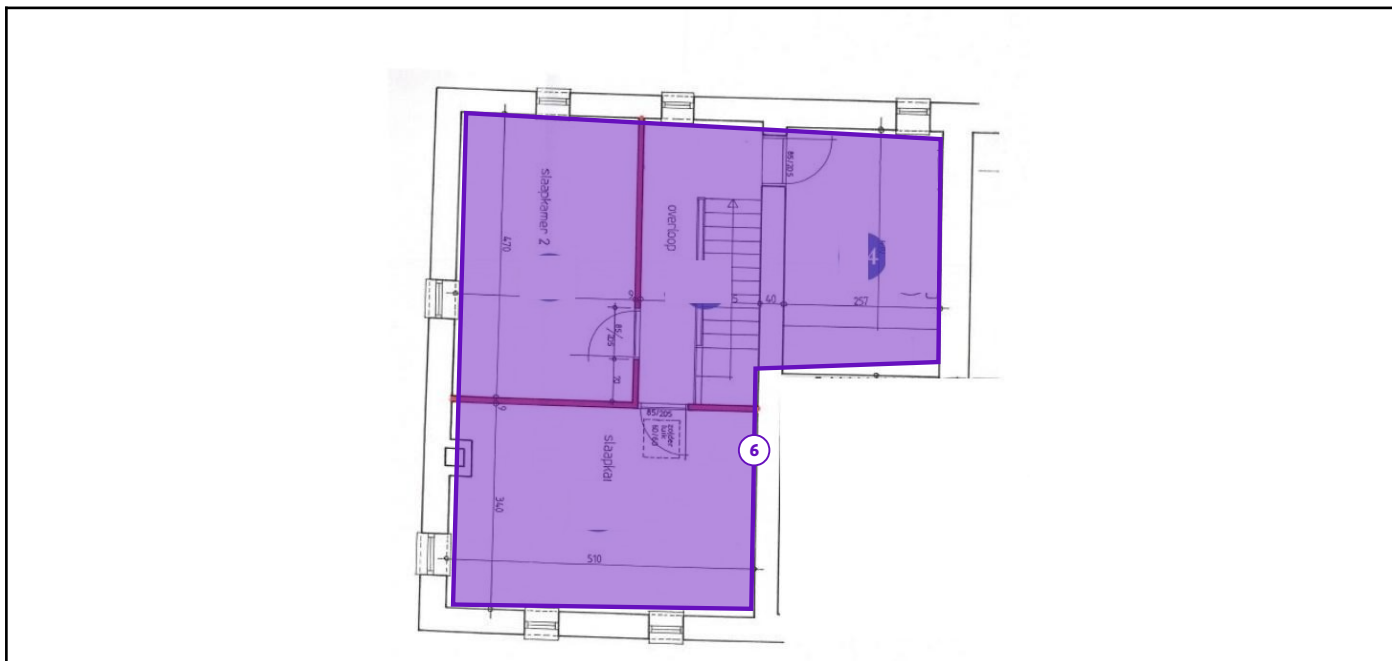
Plan 1.7: 1ste verdieping

Beschrijving	Type	Actie
6. Plafonds bestaande uit voorzetpanelen	Advies	-

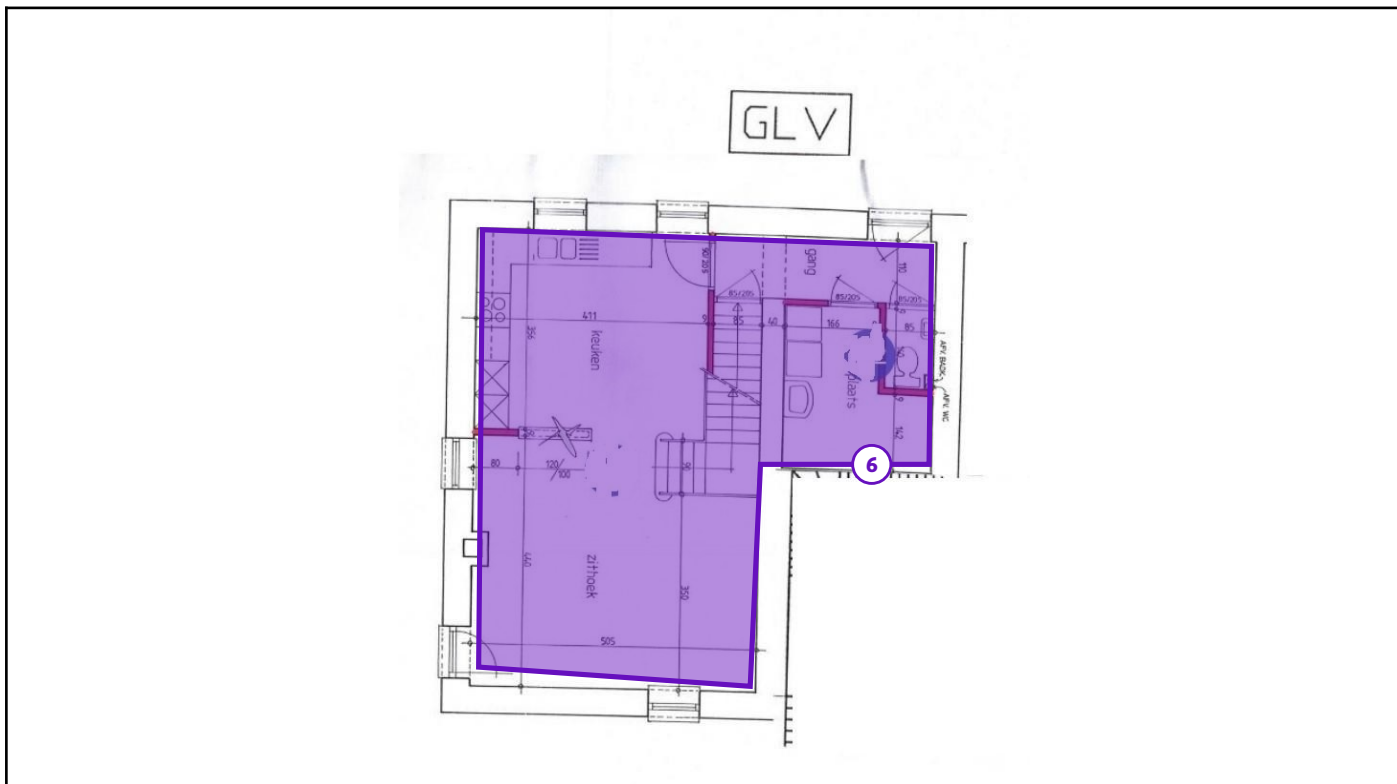
Plan 1.8: gelijkvloers

Beschrijving	Type	Actie
6. Plafonds bestaande uit voorzetpanelen	Advies	-

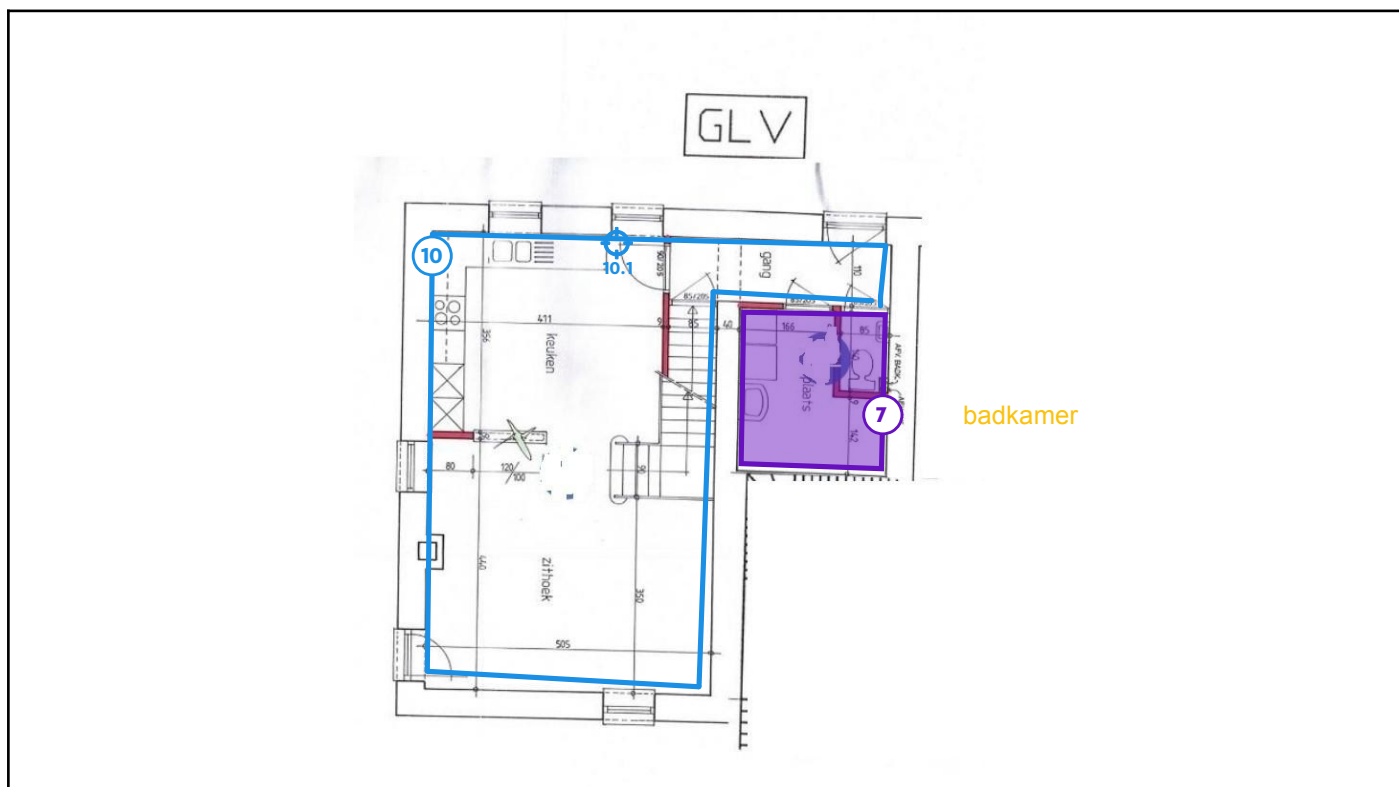
Plan 1.9: gelijkvloers

Beschrijving	Type	Actie
7. Faiencetegels (lijm)	Advies	-
10. Pleisterwerk wanden	Geen asbest	-
10.1 Code: pleister muur	Mengmonster	-

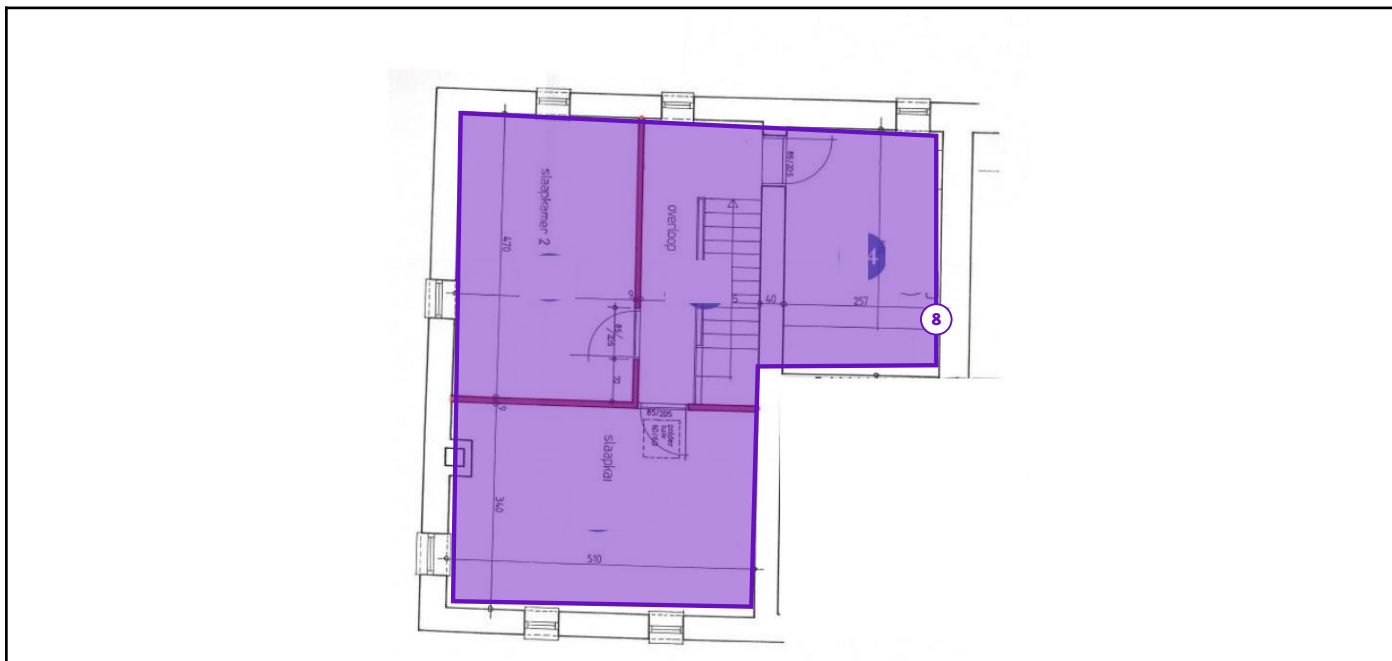
Plan 1.15: 1ste verdieping

Beschrijving	Type	Actie
8. Vloertegels en laminaat	Advies	-

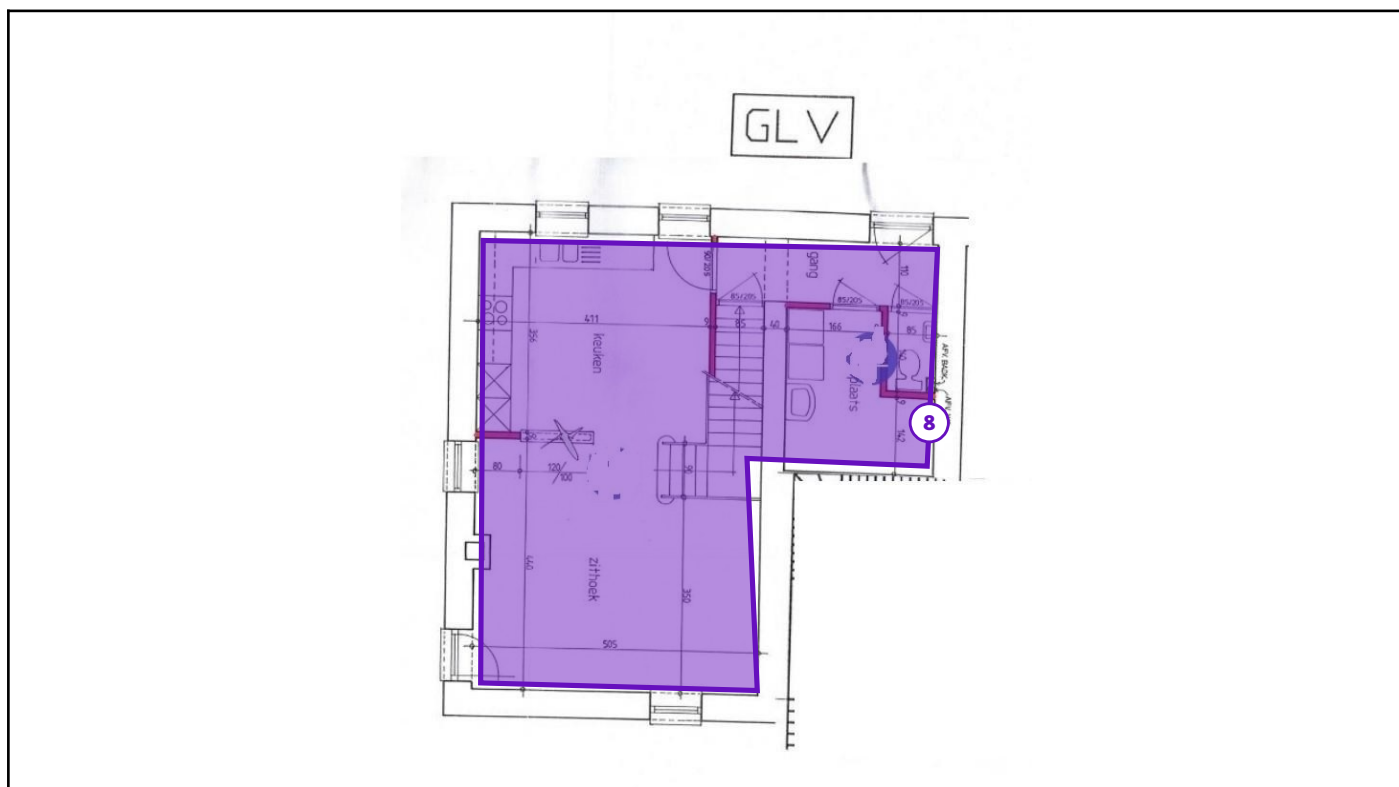
Plan 1.16: gelijkvloers

Beschrijving	Type	Actie
8. Vloertegels en laminaat	Advies	-

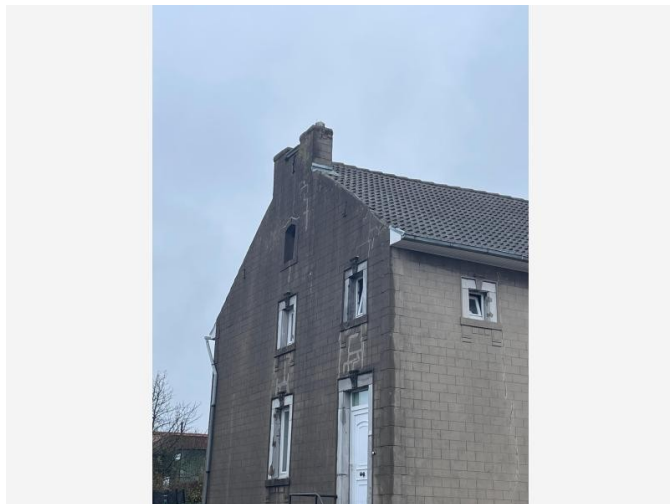
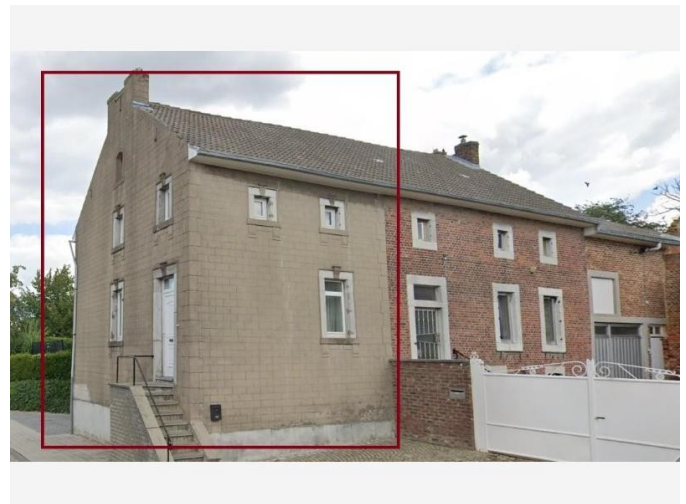
Beschrijving	Notitie	Terug te vinden op plannen
Fiche 11: Dakbedekking bestaande uit pannen (niet verdacht)	De dakbedekking is niet-asbestverdacht.	Plan 1.1: linkergevel Plan 1.2: voorgevel
Fiche 12: Plafonds hebben geen bepleistering (betonnen dallen)	De plafonds werden niet afgewerkt met pleister (stookruimte)	Plan 1.12: kelder

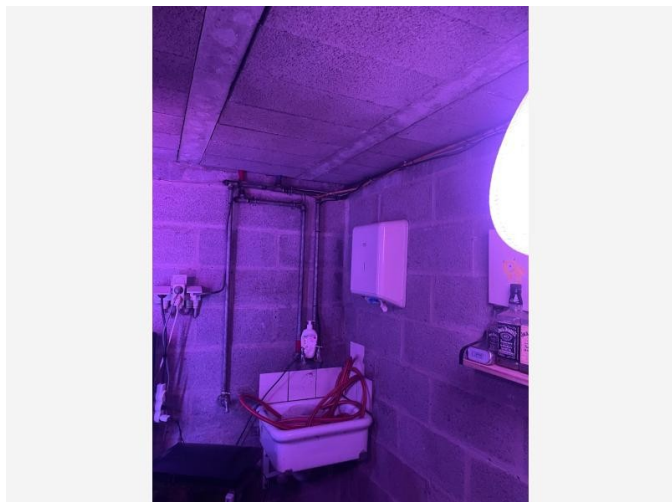
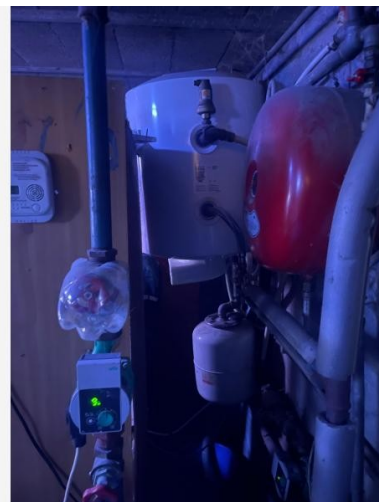
Beschrijving	Notitie	Terug te vinden op plannen
Fiche 13: Pleisterwerk (niet aanwezig)	Er is geen pleisterwerk waarneembaar op de inspectielocatie.	Plan 1.11: kelder
Fiche 14: Leidingisolatie (niet aanwezig)	Er is geen asbestverdachte leidingisolatie aanwezig.	-
Fiche 15: Mastiek (niet aanwezig)	Er is geen asbestverdachte mastiek aanwezig.	-
Fiche 16: Liftinfrastructuur (niet aanwezig)	Er is geen liftinfrastructuur aanwezig op de inspectielocatie.	-
Fiche 17: Onderdak niet waarneembaar (stormhaken)	Er is geen asbestverdacht onderdak waarneembaar van binnenuit, noch van buitenaf. De dakpannen liggen vast met stormhaken. Bij werken, onderzoek of een eventueel aanwezig onderdak asbest bevat.	-
