# Asbestinventarisatetest

Dooistraat 47, 3590 Diepenbeek

Attestnummer : 20260623-000019.000

**Niet-asbestveilig**

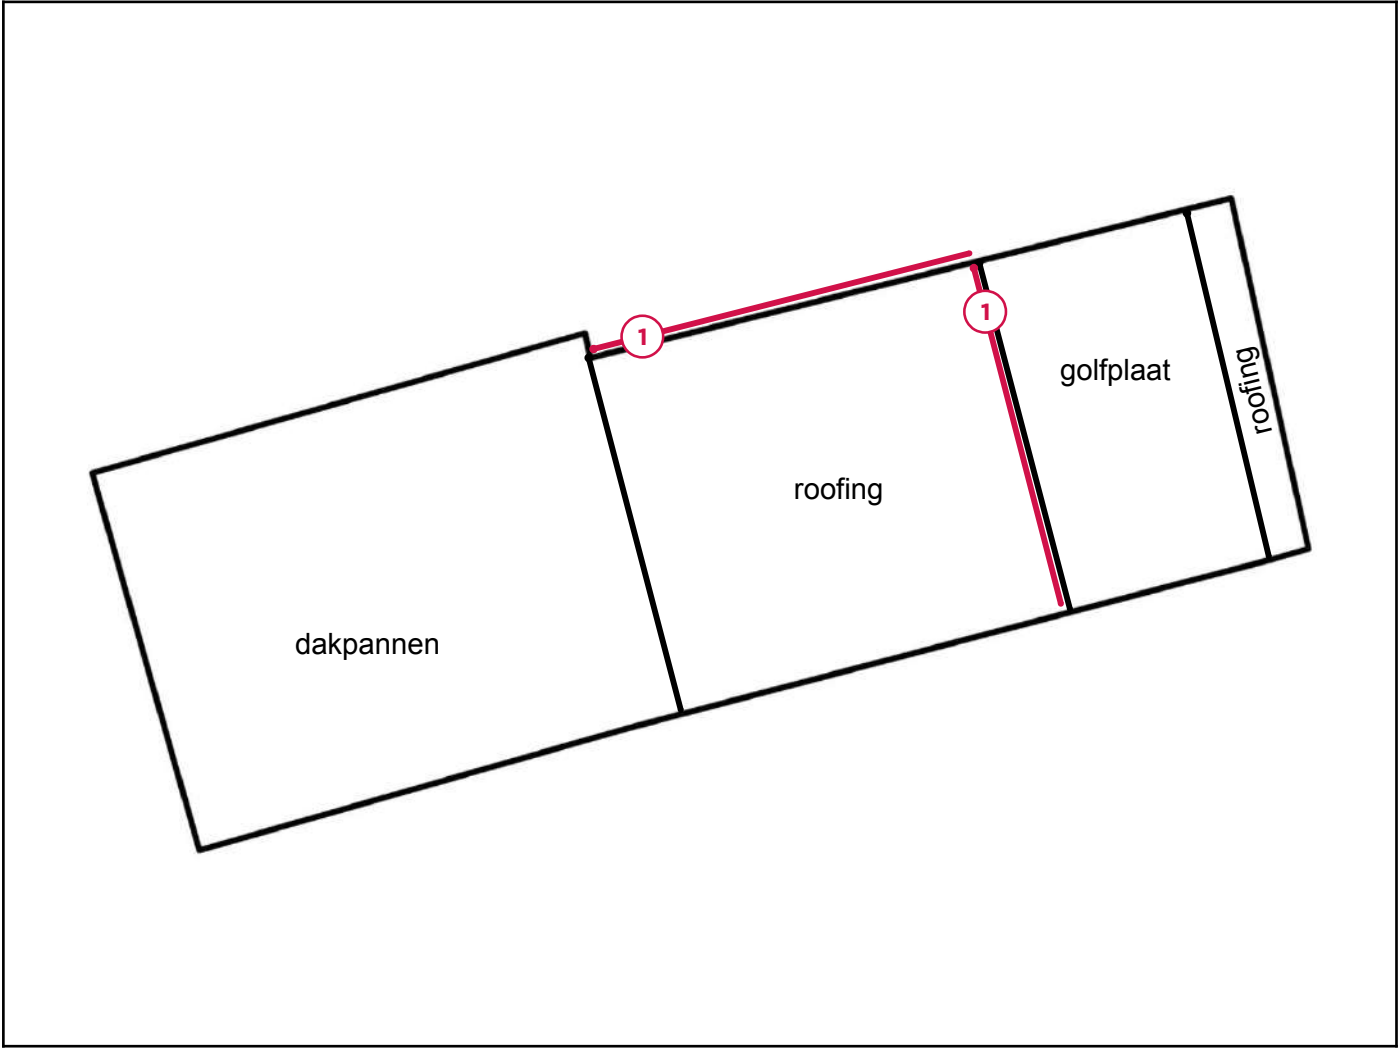
# Plan 1.17: daken

| Beschrijving | Type | Actie |
|---|---|---|
| 1. Slib in de dakgoot | Asbestmateriaal | Dringend verwijderen |

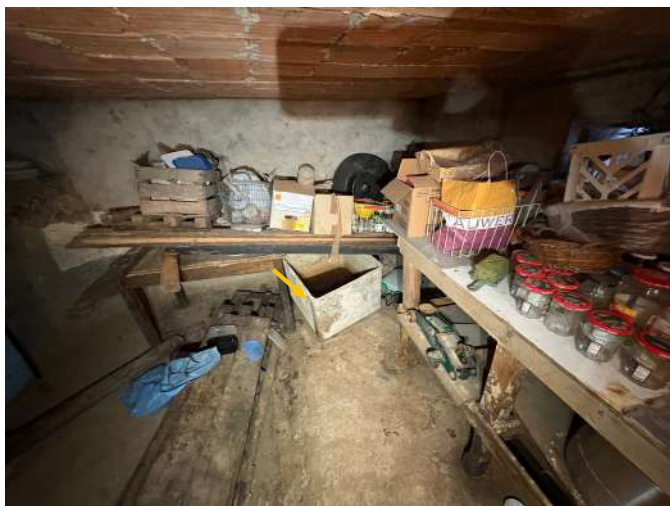
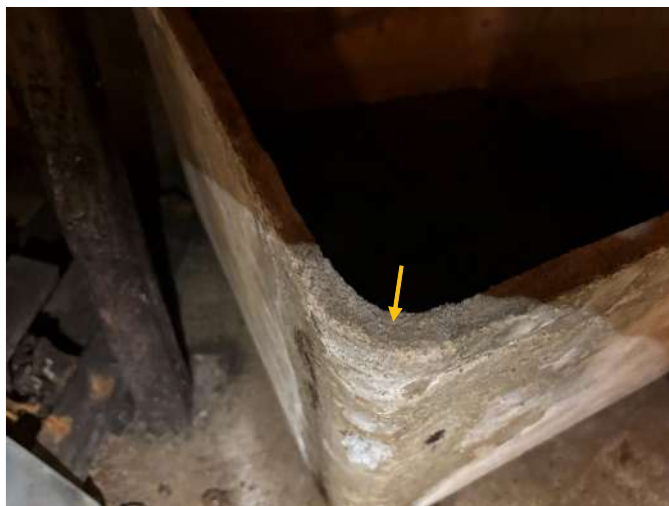
| Identificatiemethode | De asbestdeskundige beoordeelt het materiaal als asbestverdacht en dus asbesthoudend, en dit zonder monstername. |

- Eenvoudige handelingen: mag via doe-het-zelf of door werknemer(s) met opleidingsattest eenvoudige handelingen  
Deze toepassing mag door een aannemer die over een opleidingsattest eenvoudige handelingen beschikt of door een particulier (doe-het-zelf), verwijderd worden indien er geen verhoogd risico op vrijgave van asbestvezels (max. concentratie 0,01 vezels/cm<sup>3</sup> - CODEX Art. VI.3-54) ontstaat en de toepassing voorafgaand wordt gefixeerd/bevochtigd. De individuele elementen moeten zonder machinale werktuigen (boormachine, slijpschijf, hogedrukreiniger,...!) en zonder breken of gooien een voor een losgemaakt worden en dubbel en luchtdicht verpakt afgevoerd worden naar een erkend afvalpunt (recyclagepark). Daar moeten ze voorzichtig in de container voor asbestafval worden gelegd. Op het recyclagepark worden uitsluitend hechtgebonden asbestmaterialen aanvaard. Niet-hechtgebonden asbestmaterialen kunnen enkel bij een erkend asbestverwijderaar of asbestafvalverwerker worden aangeboden.

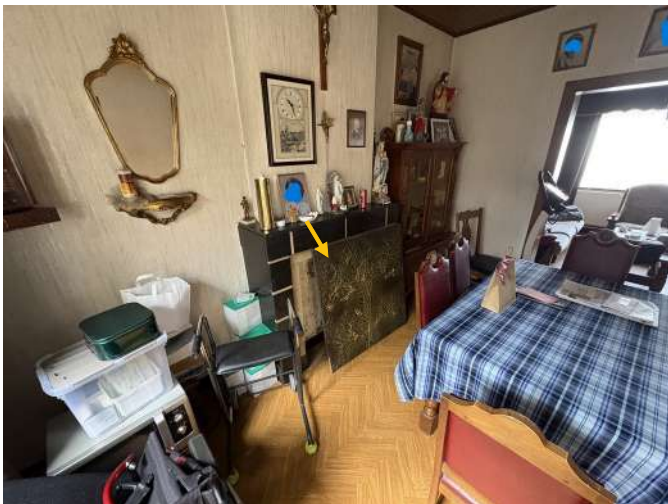
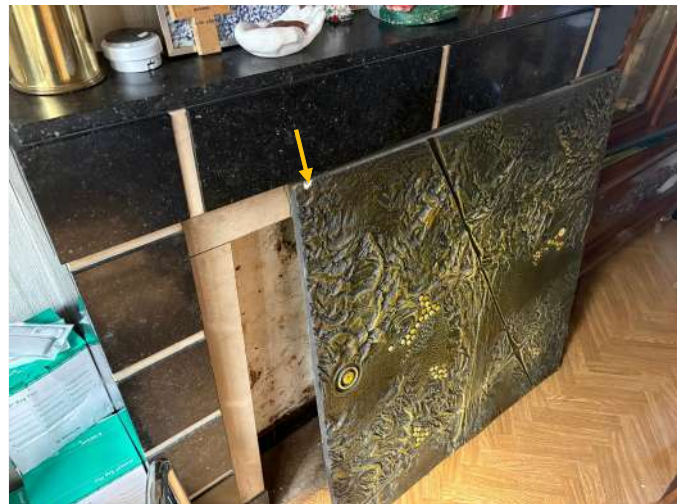
| Identificatiemethode | De asbestdeskundige beoordeelt het materiaal als asbestverdacht en dus asbesthoudend, en dit zonder monstername. |

- Eenvoudige handelingen: mag via doe-het-zelf of door werknemer(s) met opleidingsattest eenvoudige handelingen  
Deze toepassing mag door een aannemer die over een opleidingsattest eenvoudige handelingen beschikt of door een particulier (doe-het-zelf), verwijderd worden indien er geen verhoogd risico op vrijgave van asbestvezels (max. concentratie 0,01 vezels/cm<sup>3</sup> - CODEX Art. VI.3-54) ontstaat en de toepassing voorafgaand wordt gefixeerd/bevochtigd. De individuele elementen moeten zonder machinale werktuigen (boormachine, slijpschijf, hogedrukreiniger, etc.) en zonder breken of gooien een voor een losgemaakt worden en dubbel en luchtdicht verpakt afgevoerd worden naar een erkend afvalpunt (recyclagepark). Daar moeten ze voorzichtig in de container voor asbestafval worden gelegd. Op het recyclagepark worden uitsluitend hechtgebonden asbestmaterialen aanvaard. Niet-hechtgebonden asbestmaterialen kunnen enkel bij een erkend asbestverwijderaar of asbestafvalverwerker worden aangeboden.

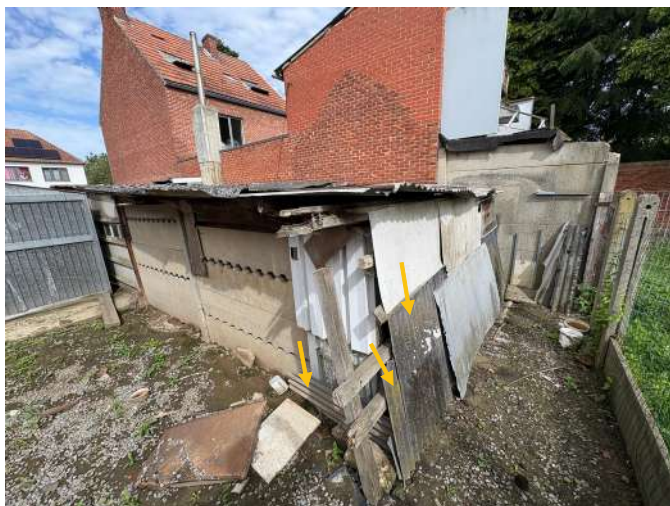
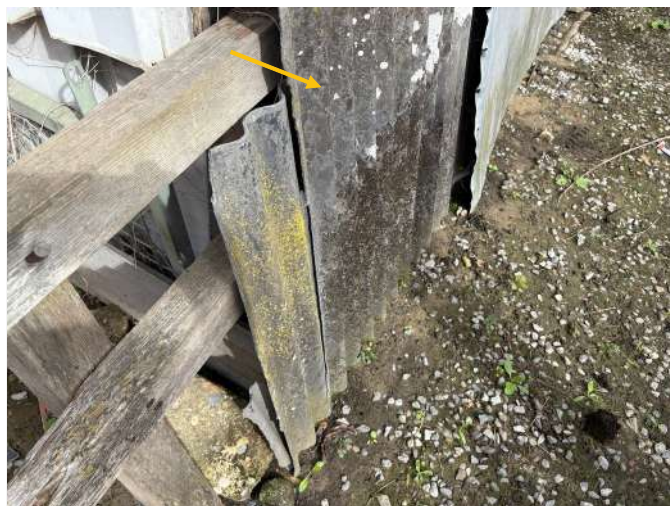
| Identificatiemethode | De asbestdeskundige beoordeelt het materiaal als asbestverdacht en dus asbesthoudend, en dit zonder monstername. |

- Eenvoudige handelingen: mag via doe-het-zelf of door werknemer(s) met opleidingsattest eenvoudige handelingen  
Deze toepassing mag door een aannemer die over een opleidingsattest eenvoudige handelingen beschikt of door een particulier (doe-het-zelf), verwijderd worden indien er geen verhoogd risico op vrijgave van asbestvezels (max. concentratie 0,01 vezels/cm<sup>3</sup> - CODEX Art. VI.3-54) ontstaat en de toepassing voorafgaand wordt gefixeerd/bevochtigd. De individuele elementen moeten zonder machinale werktuigen (boormachine, slijpschijf, hogedrukreiniger, etc.) en zonder breken of gooien een voor een losgemaakt worden en dubbel en luchtdicht verpakt afgevoerd worden naar een erkend afvalpunt (recyclagepark). Daar moeten ze voorzichtig in de container voor asbestafval worden gelegd. Op het recyclagepark worden uitsluitend hechtgebonden asbestmaterialen aanvaard. Niet-hechtgebonden asbestmaterialen kunnen enkel bij een erkend asbestverwijderaar of asbestafvalverwerker worden aangeboden.

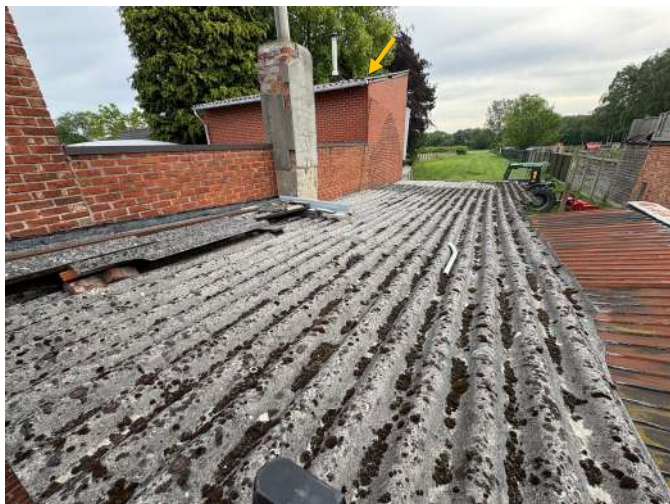
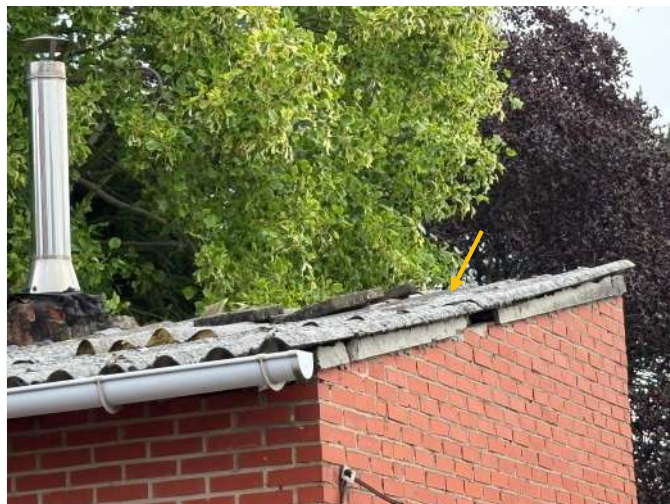
| Identificatiemethode | De asbestdeskundige beoordeelt het materiaal als asbestverdacht en dus asbesthoudend, en dit zonder monstername. |
| Opmerking | De hoeveelheid is een schatting |

- Eenvoudige handelingen: mag via doe-het-zelf of door werknemer(s) met opleidingsattest eenvoudige handelingen  
Deze toepassing mag door een aannemer die over een opleidingsattest eenvoudige handelingen beschikt of door een particulier (doe-het-zelf), verwijderd worden indien er geen verhoogd risico op vrijgave van asbestvezels (max. concentratie 0,01 vezels/cm<sup>3</sup> - CODEX Art. VI.3-54) ontstaat en de toepassing voorafgaand wordt gefixeerd/bevochtigd. De individuele elementen moeten zonder machinale werktuigen (boormachine, slijpschijf, hogedrukreiniger, etc.) en zonder breken of gooien een voor een losgemaakt worden en dubbel en luchtdicht verpakt afgevoerd worden naar een erkend afvalpunt (recyclagepark). Daar moeten ze voorzichtig in de container voor asbestafval worden gelegd. Op het recyclagepark worden uitsluitend hechtgebonden

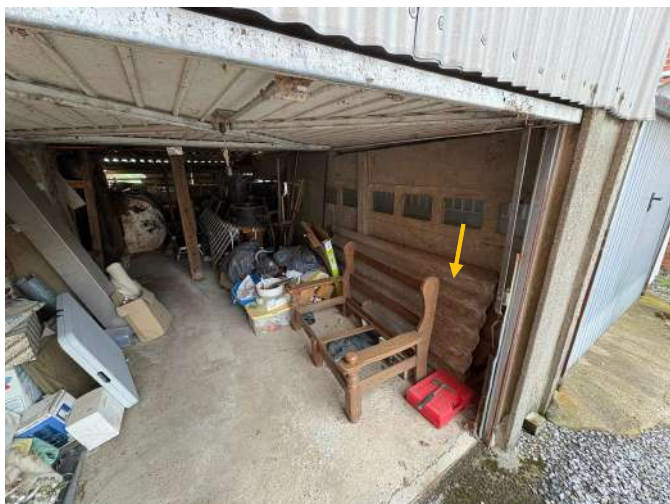
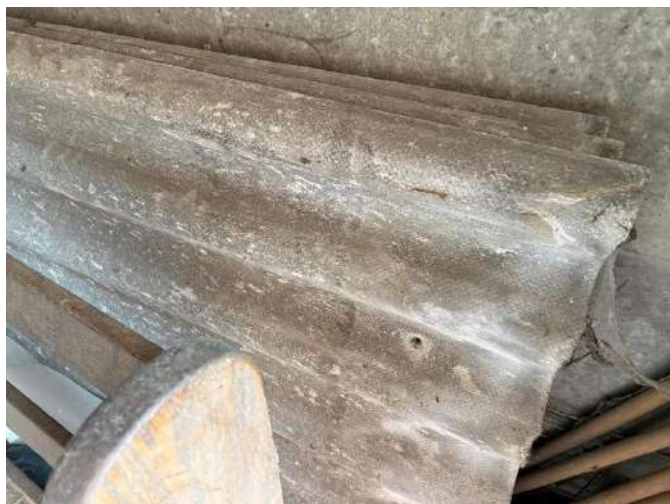
| Opmerking | De hoeveelheid is een zo nauwkeurig mogelijke schatting |

- Eenvoudige handelingen: mag via doe-het-zelf of door werknemer(s) met opleidingsattest eenvoudige handelingen  
Deze toepassing mag door een aannemer die over een opleidingsattest eenvoudige handelingen beschikt of door een particulier (doe-het-zelf), verwijderd worden indien er geen verhoogd risico op vrijgave van asbestvezels (max. concentratie 0,01 vezels/cm<sup>3</sup> - CODEX Art. VI.3-54) ontstaat en de toepassing voorafgaand wordt gefixeerd/bevochtigd. De individuele elementen moeten zonder machinale werktuigen (boormachine, slijpschijf, hogedrukreiniger, etc.) en zonder breken of gooien een voor een losgemaakt worden en dubbel en luchtdicht verpakt afgevoerd worden naar een erkend afvalpunt (recyclagepark). Daar moeten ze voorzichtig in de container voor asbestafval worden gelegd. Op het recyclagepark worden uitsluitend hechtgebonden asbestmaterialen aanvaard. Niet-hechtgebonden asbestmaterialen kunnen enkel bij een erkend asbestverwijderaar of asbestafvalverwerker worden aangeboden.

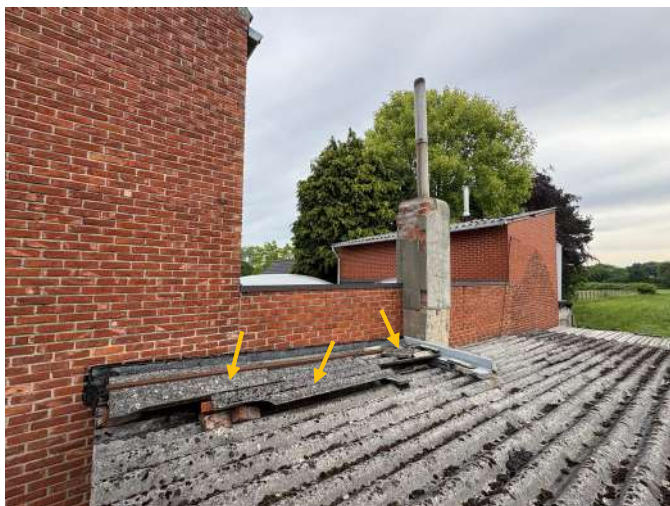
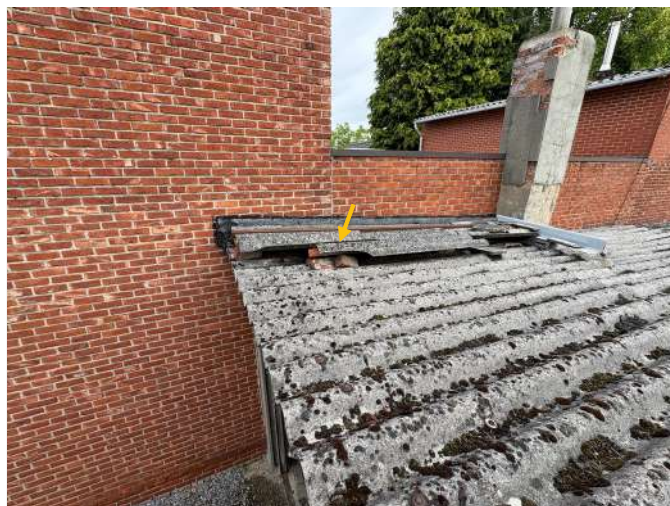
| Identificatiemethode | De asbestdeskundige beoordeelt het materiaal als asbestverdacht en dus asbesthoudend, en dit zonder monstername. |
| Opmerking | De hoeveelheid is een schatting |

- Eenvoudige handelingen: mag via doe-het-zelf of door werknemer(s) met opleidingsattest eenvoudige handelingen  
Deze toepassing mag door een aannemer die over een opleidingsattest eenvoudige handelingen beschikt of door een particulier (doe-het-zelf), verwijderd worden indien er geen verhoogd risico op vrijgave van asbestvezels (max. concentratie 0,01 vezels/cm<sup>3</sup> - CODEX Art. VI.3-54) ontstaat en de toepassing voorafgaand wordt gefixeerd/bevochtigd. De individuele elementen moeten zonder machinale werktuigen (boormachine, slijpschijf, hogedrukreiniger, etc.) en zonder breken of gooien een voor een losgemaakt worden en dubbel en luchtdicht verpakt afgevoerd worden naar een erkend afvalpunt (recyclagepark). Daar moeten ze voorzichtig in de container voor asbestafval worden gelegd. Op het recyclagepark worden uitsluitend hechtgebonden asbestmaterialen aanvaard. Niet-hechtgebonden asbestmaterialen kunnen enkel bij een erkend asbestverwijderaar of asbestafvalverwerker worden aangeboden.

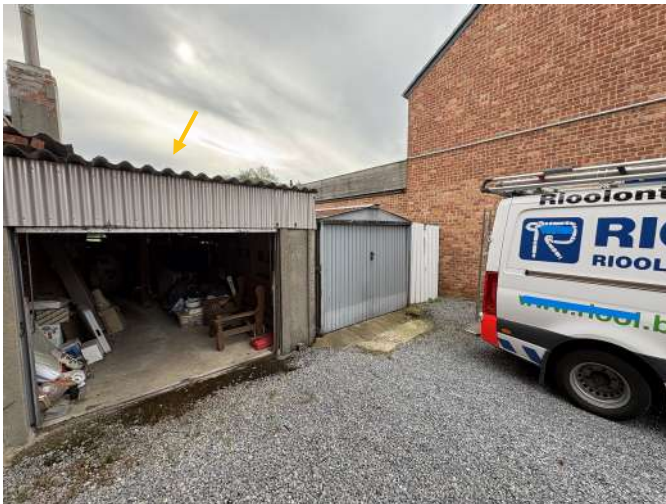
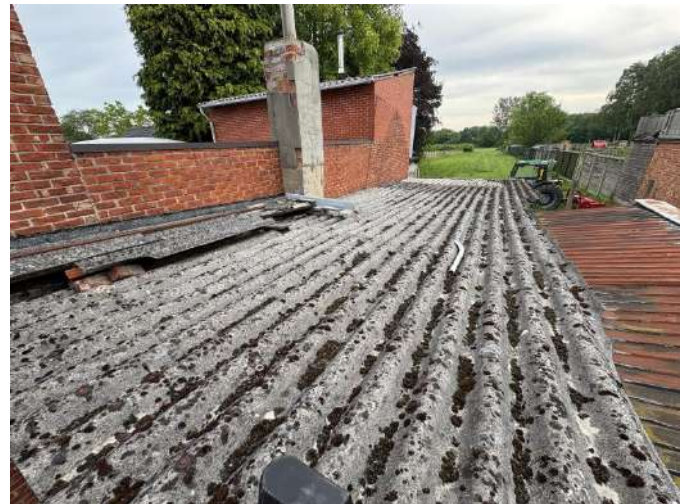
| Identificatiemethode | De asbestdeskundige beoordeelt het materiaal als asbestverdacht en dus asbesthoudend, en dit zonder monstername. |
| Opmerking | De hoeveelheid is een schatting |

- Eenvoudige handelingen: mag via doe-het-zelf of door werknemer(s) met opleidingsattest eenvoudige handelingen  
Deze toepassing mag door een aannemer die over een opleidingsattest eenvoudige handelingen beschikt of door een particulier (doe-het-zelf), verwijderd worden indien er geen verhoogd risico op vrijgave van asbestvezels (max. concentratie 0,01 vezels/cm<sup>3</sup> - CODEX Art. VI.3-54) ontstaat en de toepassing voorafgaand wordt gefixeerd/bevochtigd. De individuele elementen moeten zonder machinale werktuigen (boormachine, slijpschijf, hogedrukreiniger, etc.) en zonder breken of gooien een voor een losgemaakt worden en dubbel en luchtdicht verpakt afgevoerd worden naar een erkend afvalpunt (recyclagepark). Daar moeten ze voorzichtig in de container voor asbestafval worden gelegd. Op het recyclagepark worden uitsluitend hechtgebonden

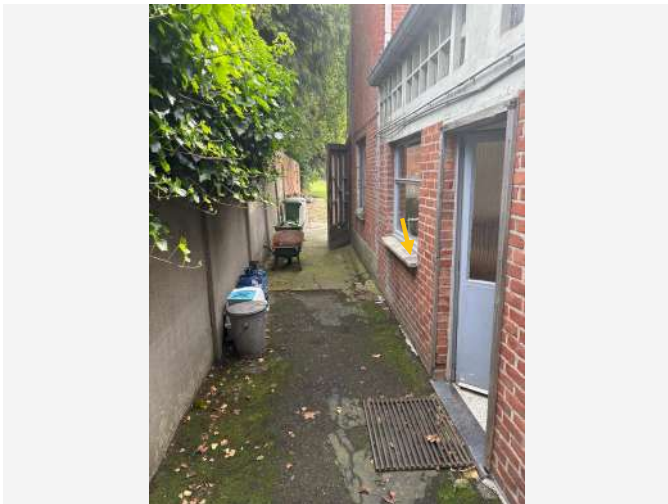
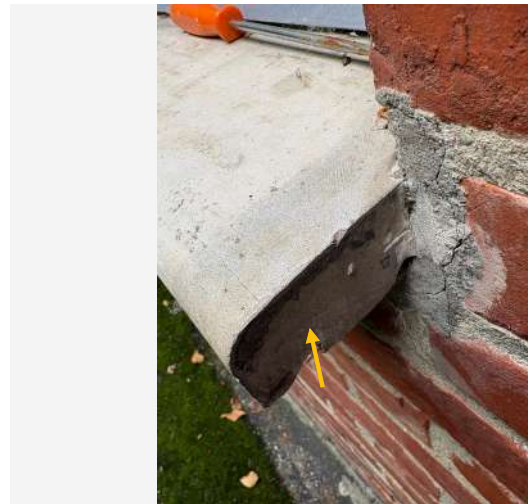
Het asbestmateriaal valt onder de mijlpaal van 2040.

Verwijderen

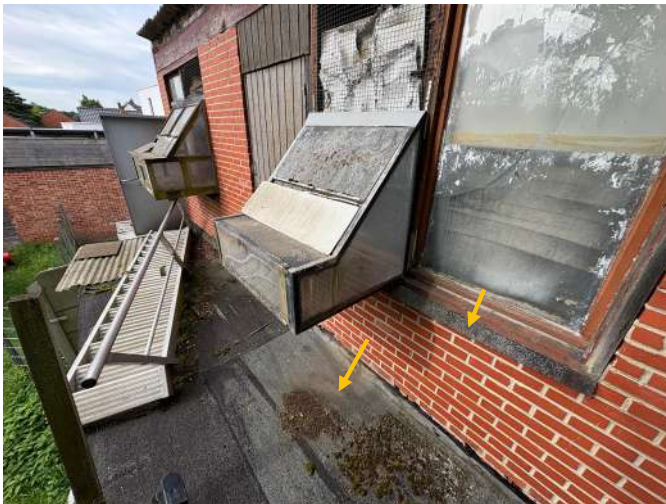
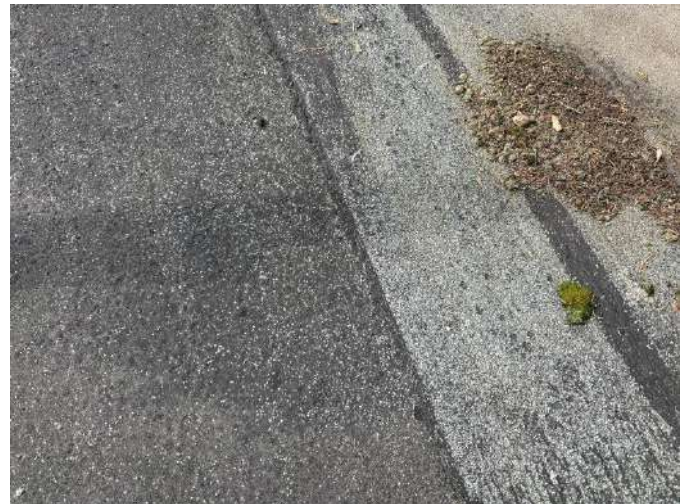
| Identificatiemethode | <p>De asbestdeskundige beoordeelt het materiaal als asbestverdacht en dus asbesthoudend, en dit zonder monstername.</p> <p>Motivatie: De monstername brengt andere schade aan dan schade die inherent is aan de monstername.</p> |

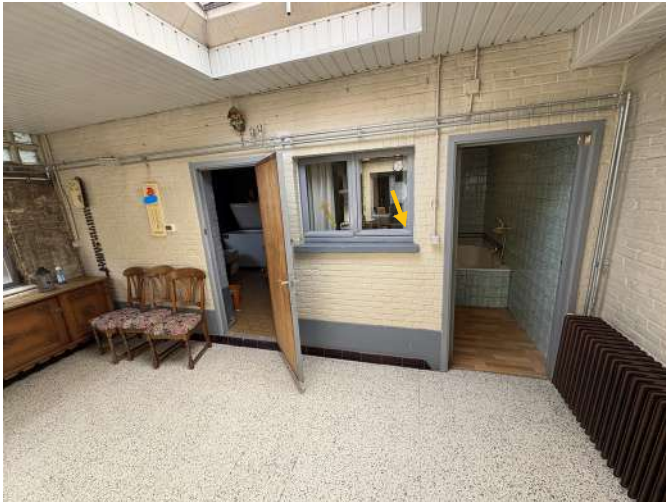
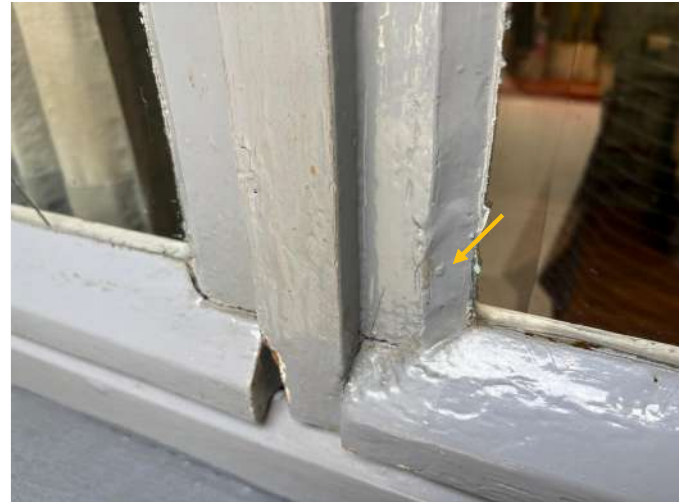
## Fiche 15: Mastiek (tussen glas en hout) veranda binnen

Asbestmateriaal

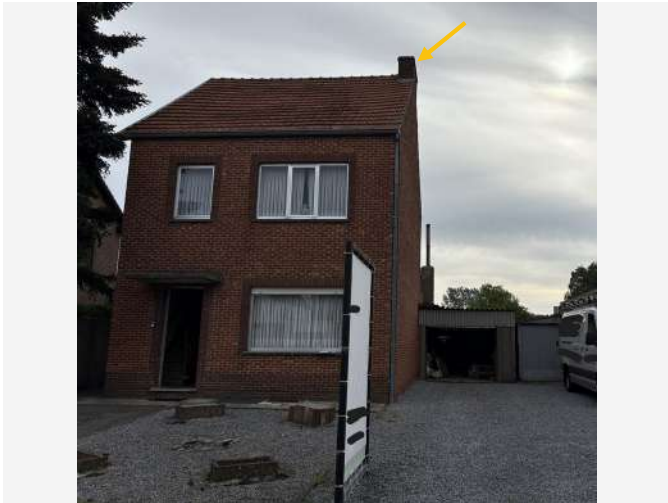
| Opmerking | <p>Zeer kleine kans op asbesthoudendheid. De hoeveelheid is een zo nauwkeurig mogelijke opmeting, waar evenwel kleine afwijkingen op mogelijk zijn.</p> <p>Controle en staalname van eventuele onderliggende lagen is enkel mogelijk mits uitbreiding naar een aanvullend destructief onderzoek.</p> |

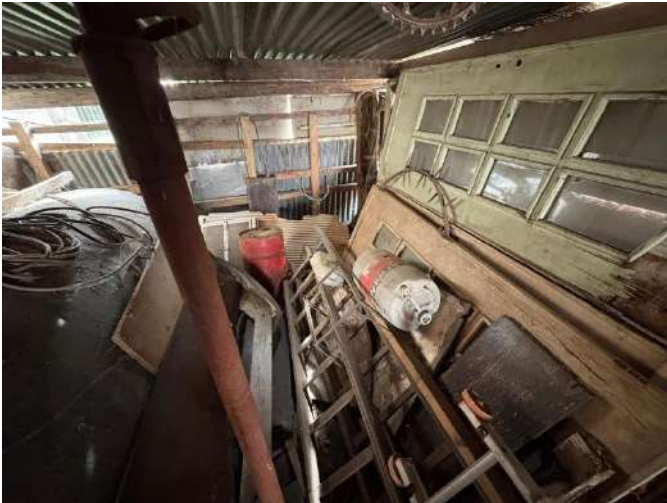
| Karakterisatie | Asbest (verdacht) |
| Primaire drager | HVAC infrastructuur en uitrusting |

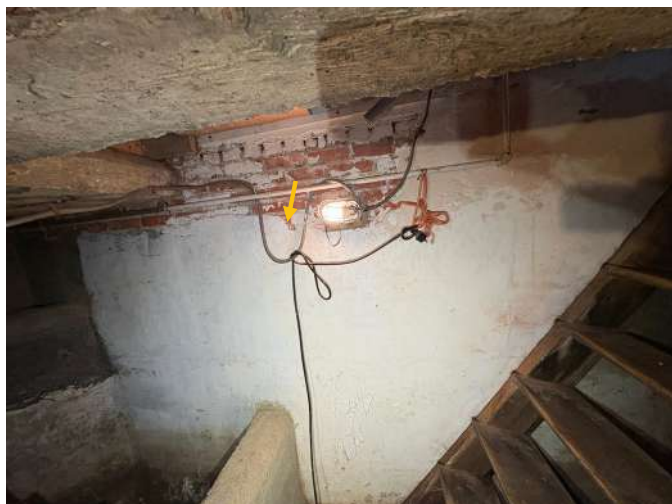
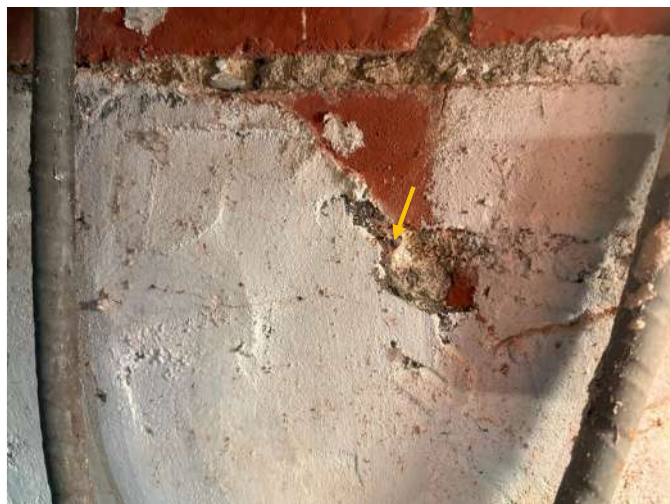
Geen asbest

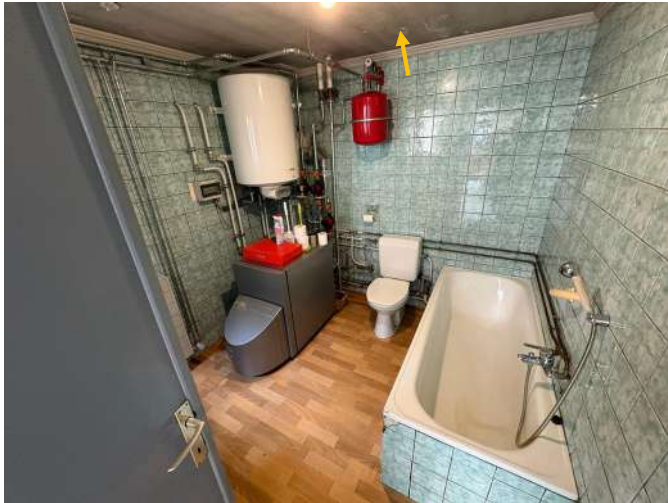
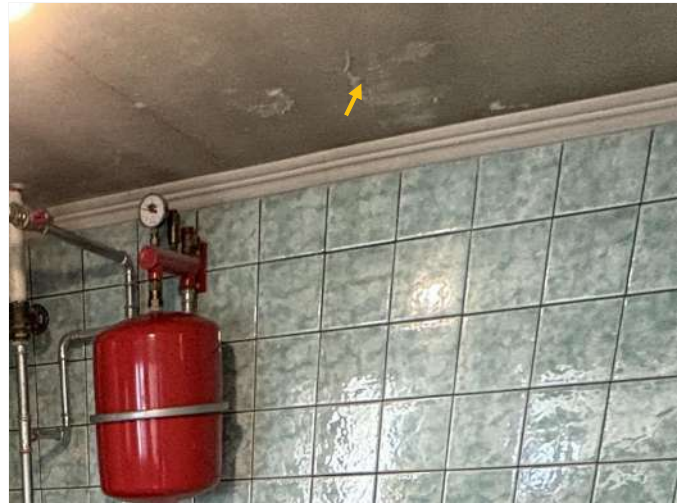
## Fiche 29: Pleisterwerk plafonds

Geen asbest

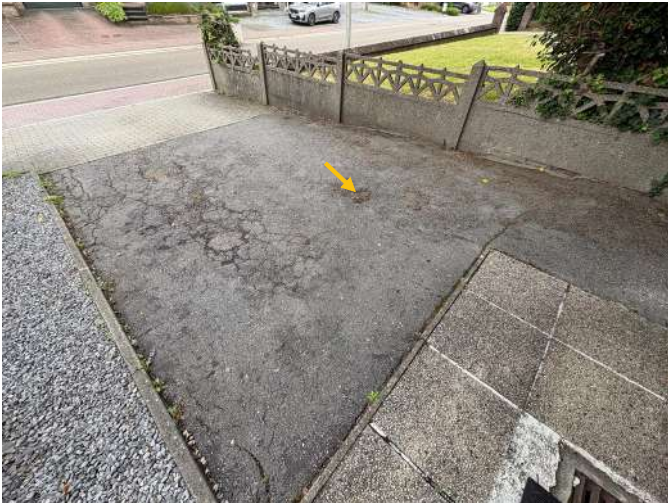
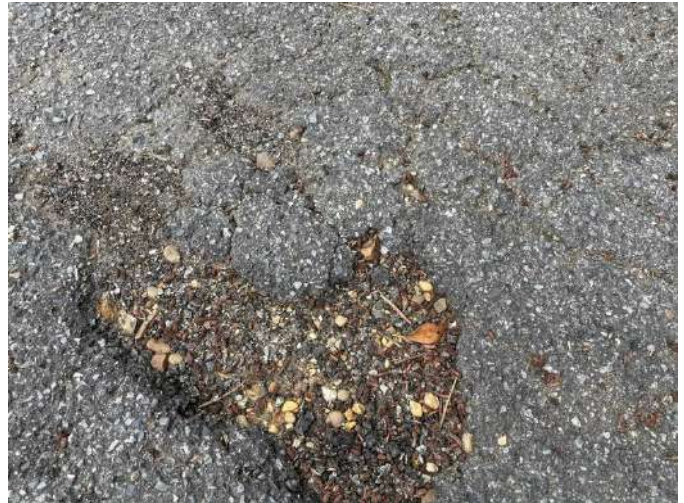
## Fiche 32: Asfalt oprit

Geen asbest

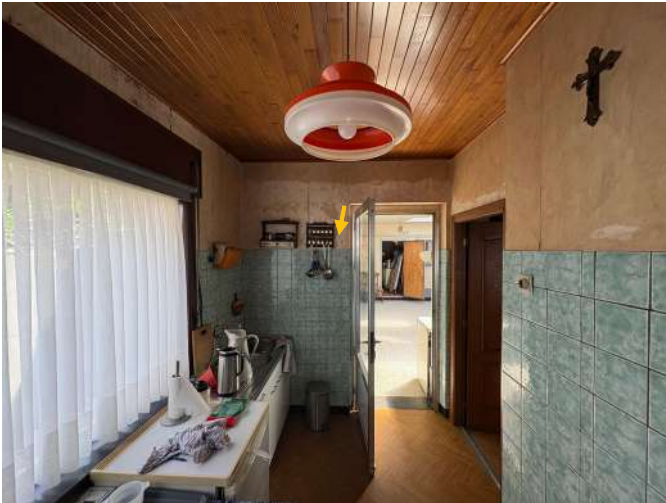
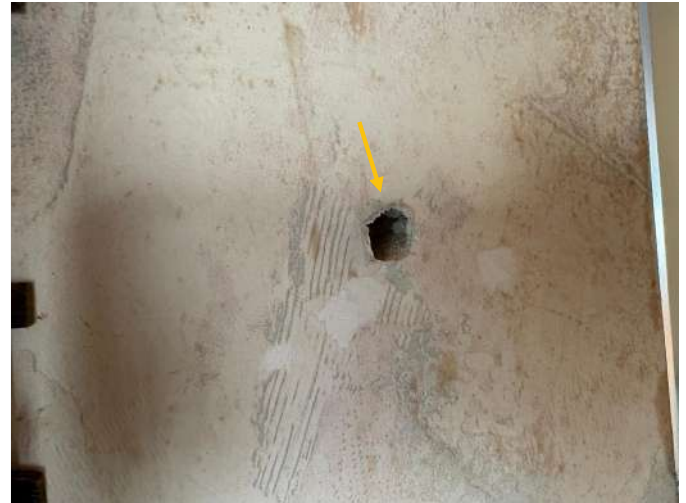
## Fiche 33: Pleisterwerk wanden

Geen asbest

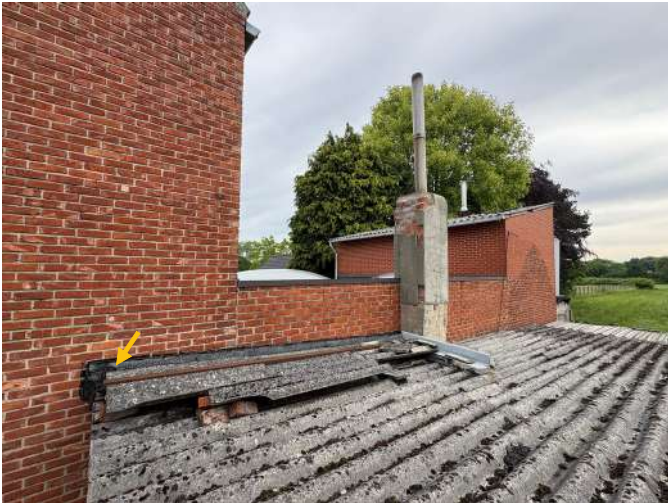
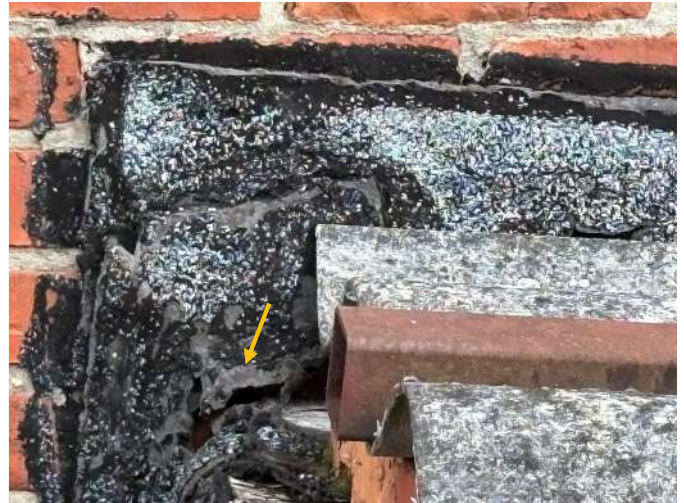
## Fiche 34: Roofing dakbedekking garage

Geen asbest

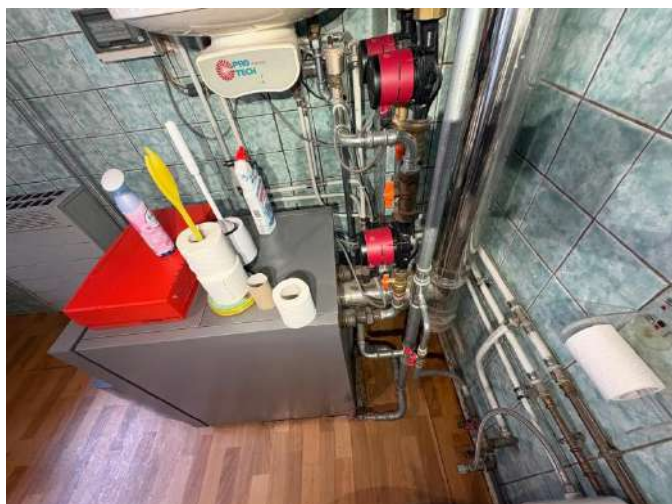
### Fiche 40: Leidingisolatie (niet aanwezig)

| Beschrijving | Notitie | Terug te vinden op plannen |
|---|---|---|
| Fiche 40: Leidingisolatie (niet aanwezig) | Er is geen waarneembare asbestverdachte leidingisolatie aanwezig. | - |
